大甲幼獅工業區微型感測器異味污染物 (VOC) 熱點溯源與科技稽查決策評估報告

基於 31 台有效微型感測器 273,400 筆每小時連續觀測數據（計算單位統一採用每小時平均值 Hourly Mean）之空間核密度 (KDE) 與異常時序規律深度研判

委託機關

臺中市政府環境保護局

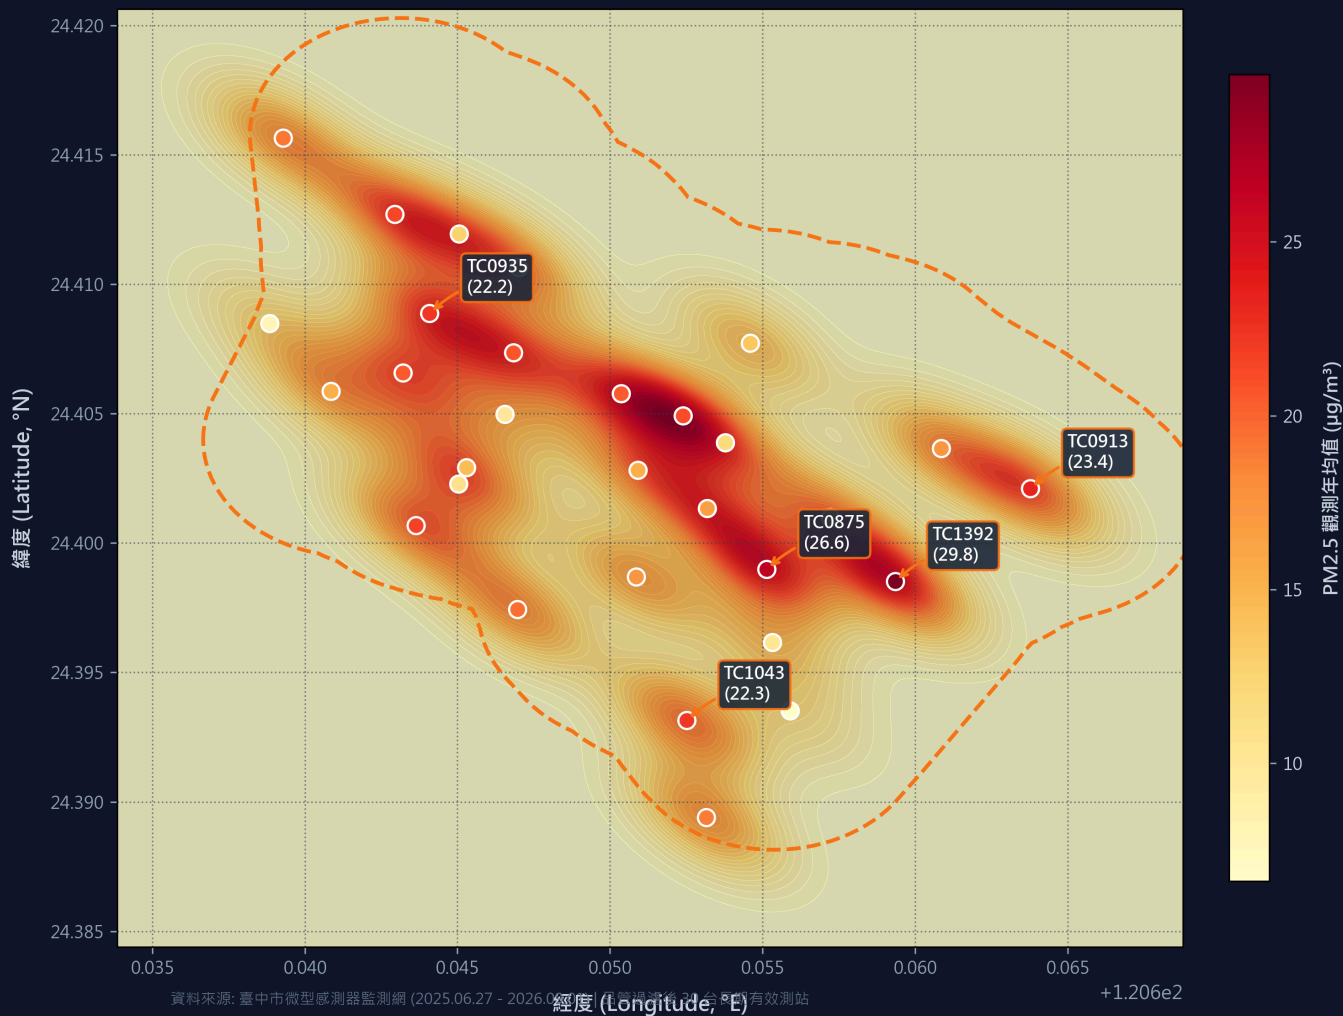
圖 1：以 PM2.5 為主之空間濃度核密度圖 (檢核後)

特徵解讀：全區 PM2.5 濃度梯度介於 $6.6 \sim 26.6 \mu\text{g}/\text{m}^3$ 之間，呈現大範圍廣域平緩漸變特徵，微偏工業區東南至南側。這反映了 PM2.5 主要受區域背景大氣擴散與季風傳輸主導，無法有效鎖定工業區內個別工廠的非法偷排行為。

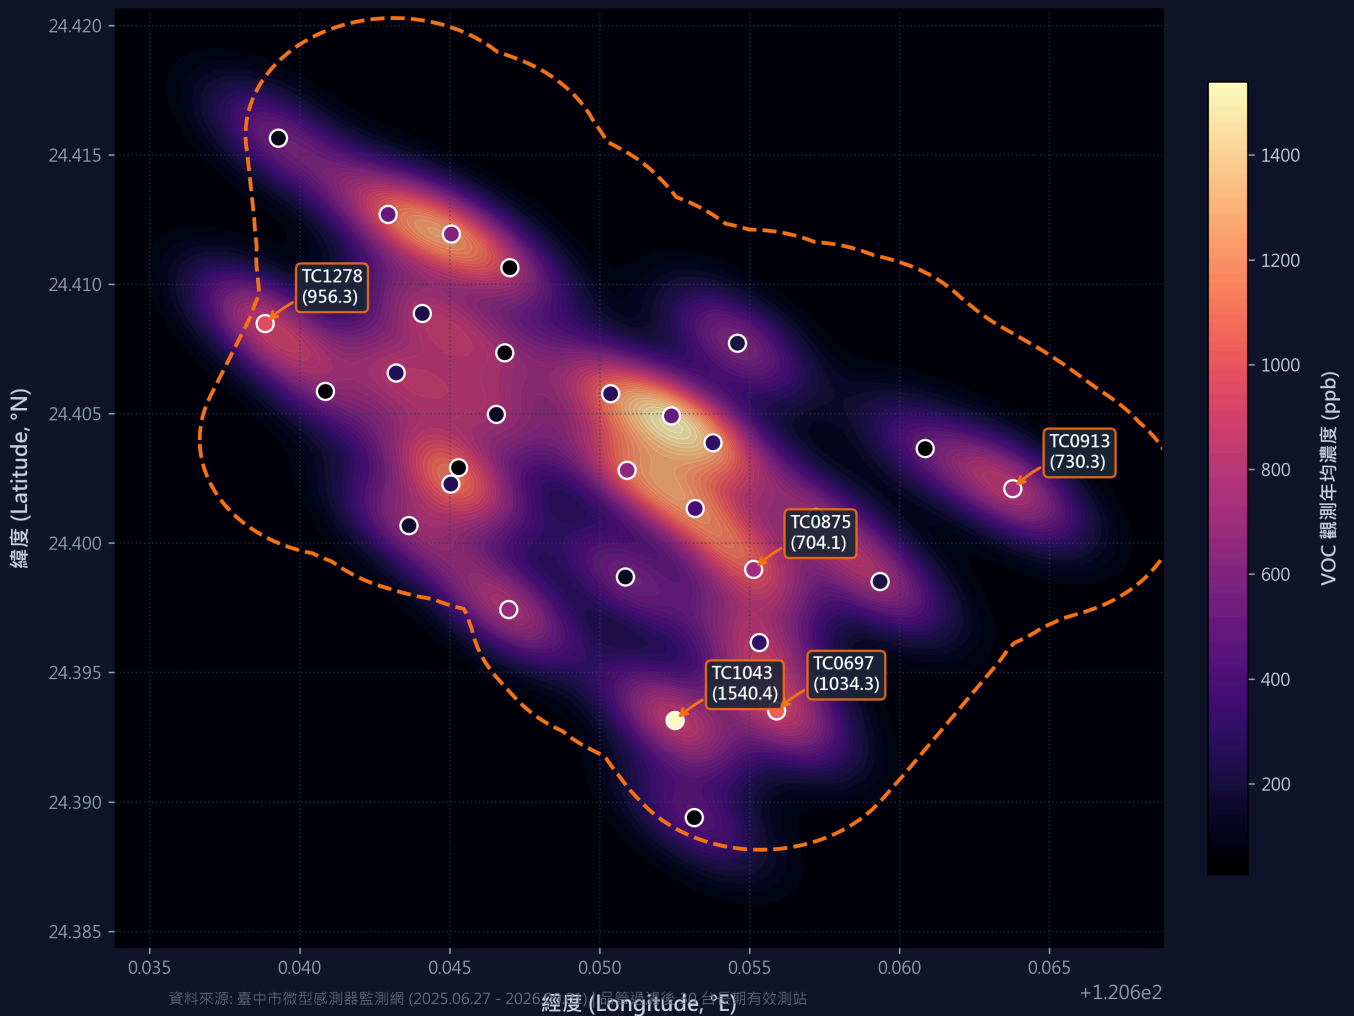
圖 2：以 VOC (異味污染物) 為主之空間核密度圖 (檢核後)

特徵解讀：VOC 空間呈現「極端局部島狀聚集」！全區背景值多低於 250 ppb，但在東南側邊界 (TC1043)、黎明路幸福里 (TC0697) 與西北順帆路 (TC1278) 出現極度陡峭的深色高濃度「紅爆熱點」(達 1,000~1,540 ppb)，具備極高點源排放指紋！

比對圖 1 與圖 2 可清楚看出：TC1043 (東南隅中山路二段) 與 TC0697 (黎明路) 是全區長時序 VOC 濃度熱區的最核心震央。該熱區直接緊貼日南國小與住宅密集圈，精準印證了民意票選與異味異味通報案件高度集中於該處的真實原因！

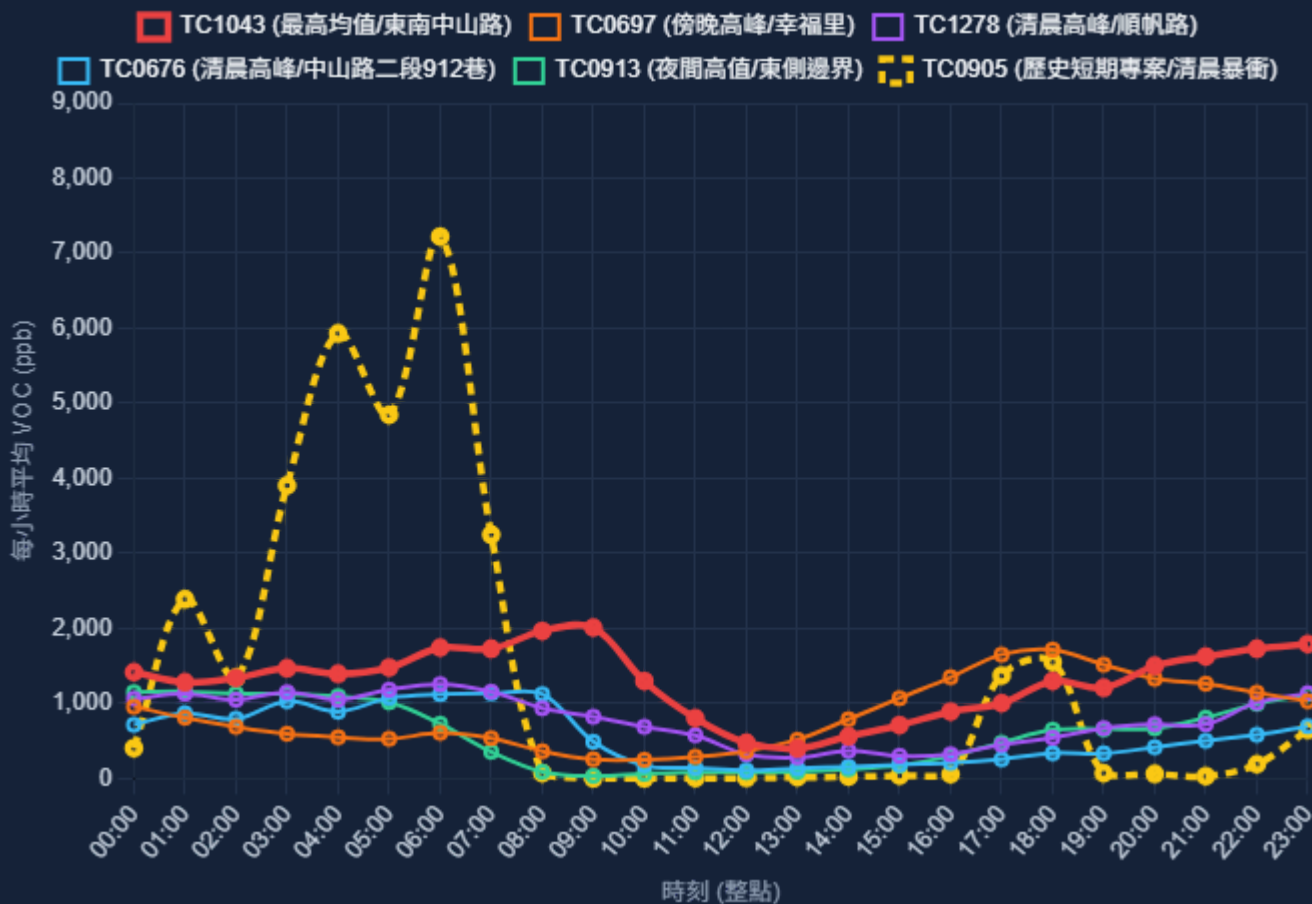
分析圖表二：重點嫌疑測站 24 小時平均 VOC 濃度週期曲線 (ppb)

點擊下方圖例可切換測站。清楚可見夜間至清晨 04:30 ~ 08:00 呈現劇烈高濃度曲線！

- **TC1043 (中山路二段 743號·常態震央)**：最高峰集中於 清晨 06:00~09:00 (均值達 2,100 ~ 2,470.8 ppb)，夜間均值維持在 1,800~2,200 ppb，高達日間午後 (493~583 ppb) 的 4 ~ 5 倍，呈現「常態長效高排放 + 清晨逆溫蓄積」態勢。
- **TC0697 (黎明路·幸福里)**：於傍晚至入夜 17:00~20:00 出現 2,000 ~ 2,111.7 ppb 高峰，顯示下風處夜間生活圈受製程廢氣影響顯著。
- **TC0905 (幼四路 33號·歷史短期專案案例)**：雖在線僅 135 小時，但該 5 天內於清晨 04:00~07:00 出現 7,300 ~ 8,926 ppb (瞬時極值 14,442 ppb) 之驚人暴衝，而日間僅 1~10 ppb，呈現典型偷排特徵，值得環保局重啟專案跟監！

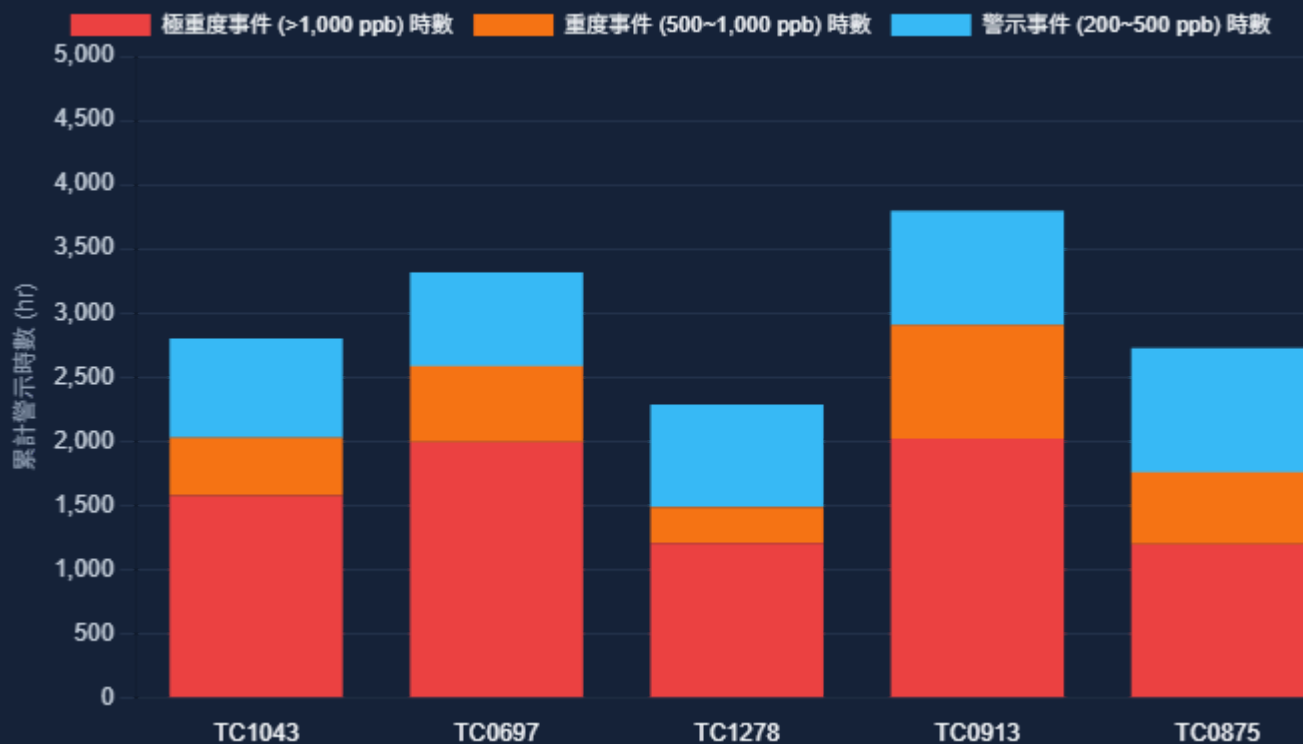
分析圖表三：Top 5 測站高濃度時數結構 (>200, >500, >1000 ppb)

呈現重度異味事件頻率與持久度
