PLAN DE PRUEBAS PROYECTO RTOS “INVERNADERO MGA”

Angie Tatiana Perez Muñoz, Elkin Alejandro Ledesma, Andres Fernandez

Sistemas Embebidos y Tiempo Real
Universidad del Cauca
Facultad de Ingeniería Electrónica y Telecomunicaciones

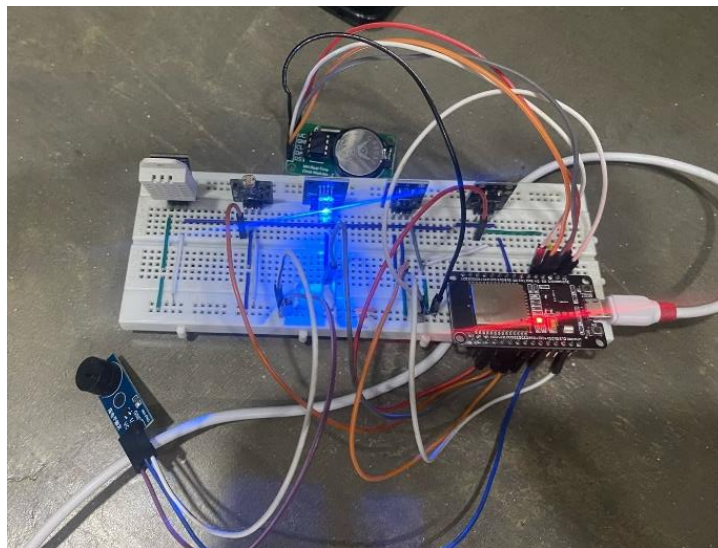
3. Activación por umbral:

- Se simula condiciones en las que la temperatura, humedad o luz superen sus respectivos umbrales.

- Se confirma que el LED y el buzzer se enciendan simultáneamente y se imprima el mensaje de alerta.
