# Rockchip

## 量产烧录 指南

发布版本:1.0

本文介绍 RK 平台的量产烧录方案,包括如何制作烧录镜像、烧录工具使用和常见问题处理。

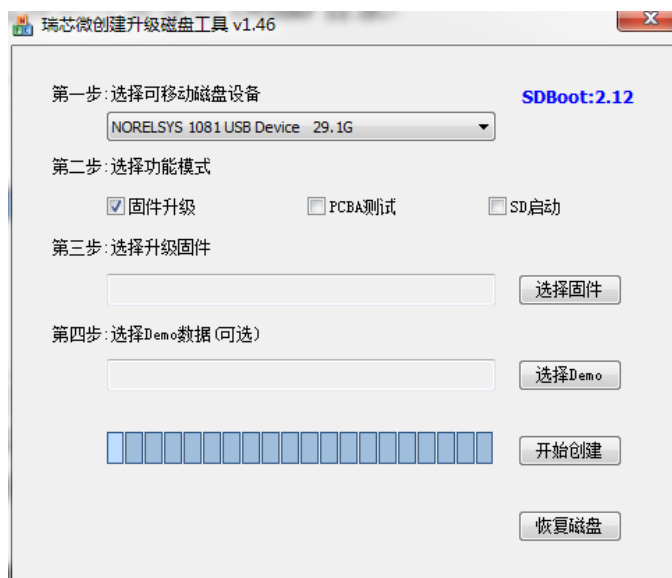
## 2.3 SD\_Firmware\_Tool(SD 升级卡制作工具)

SD 升级卡制作步骤:

1. 从下拉列表中，选中要制作的 SD 卡或 U 盘
2. 勾选“固件升级”
3. 点击“选择固件”，选择 update.img 升级固件
4. 点击“开始创建”

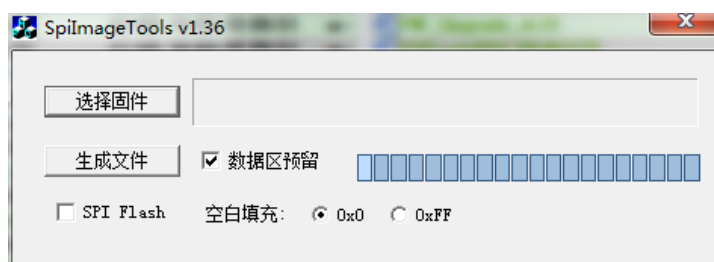
## 2.4 SpiImageTool(烧录器镜像制作工具)

烧录器镜像制作步骤:

1. 点击“选择固件”，选取 update.img 升级固件
2. 存储使用 Emmc 时，勾选“数据区预留”
3. 存储使用 Emmc 时，空白填充选择 0，存储使用 nandflash 时，空白填充选择 0xFF
4. 点击“生成文件”，成功时会在工具目录下生成 boot0.bin 和 data.bin。emmc 情况只使用 data.bin, nandflash 情况需要使用 boot0.bin 和 data.bin
