**Заключение специалиста
№ ТИ7684Т
о проведении оценочного исследования**

Материалы и документы:	Смартфон марки Samsung, модель Galaxy S24 Ultra (S928U), IMEI 355545134309488.
------------------------	--

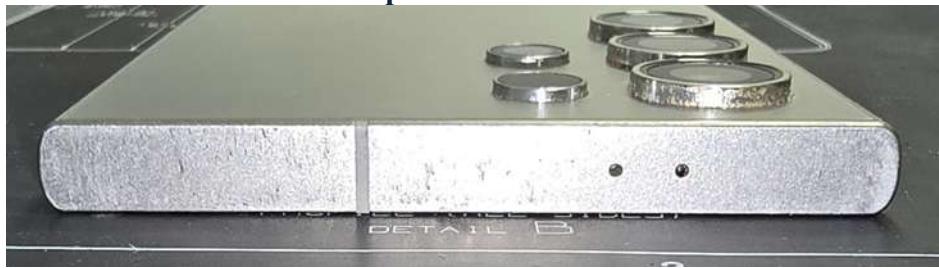
Фото № 5

Механические элементы управления (кнопка питания, клавиши регулировки громкости) не имеют деформаций, сколов или иных повреждений, не предусмотренных конструкцией (Фото № 4-6).

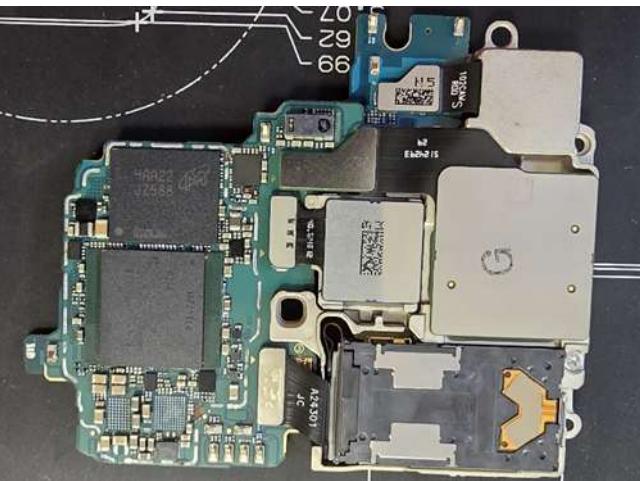
Фото № 12.

Для исследования экспертом произведен демонтаж материнской платы и осмотр ее составных компонентов с помощью микроскопа (Фото № 11-12).

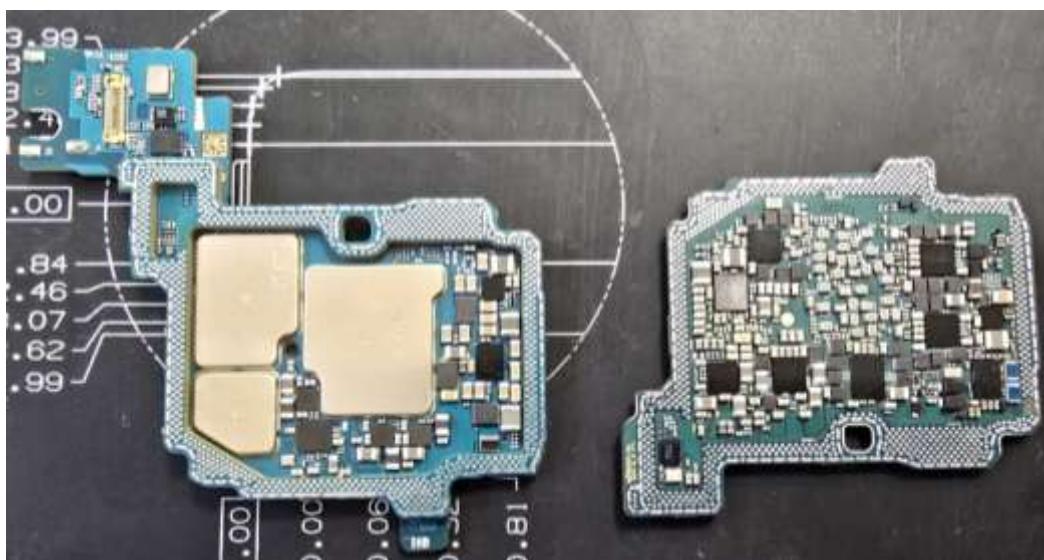
Фото № 13.

- Материнская плата была **разделена на две составные секции** (разъединена по линии штатного соединения, методом разогрева). Плата представлена в несобранном состоянии, что делает невозможным ее функционирование (Фото № 13-14).

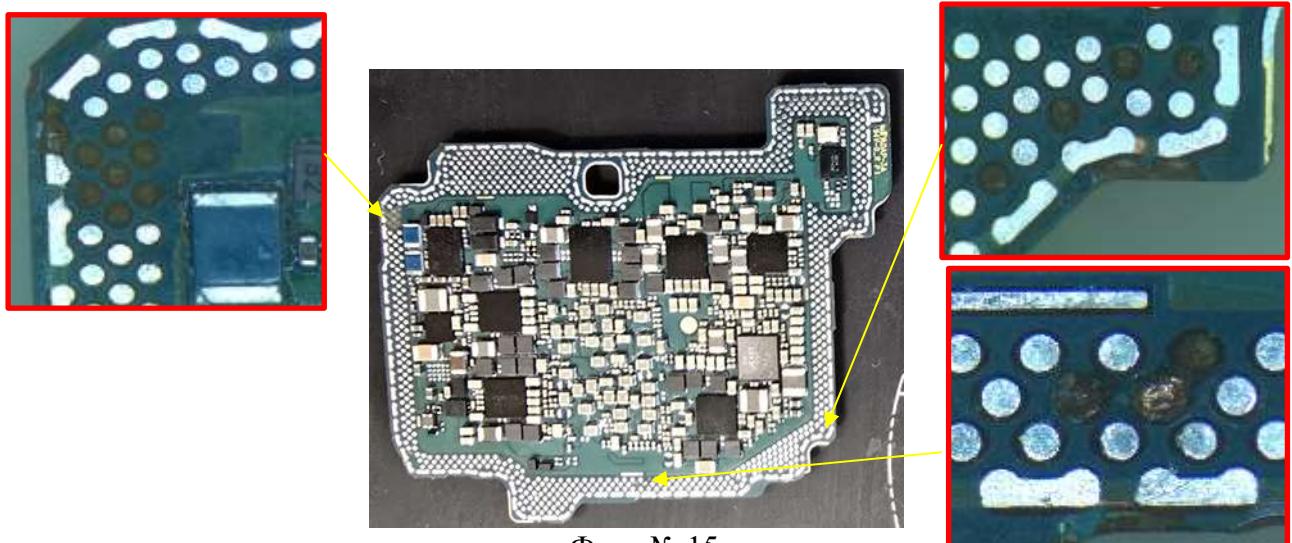
Фото № 15.

- В зоне разделения платы, по периметру контактных площадок, визуализируются многочисленные обрывы печатных проводников. Наблюдается отрыв контактных площадок от базового материала платы (текстолита), что свидетельствует о приложении значительных механических усилий при разделении секций или неаккуратной пайке/распайке. Данные повреждения не подлежат восстановлению ввиду их масштабности (Фото № 15).

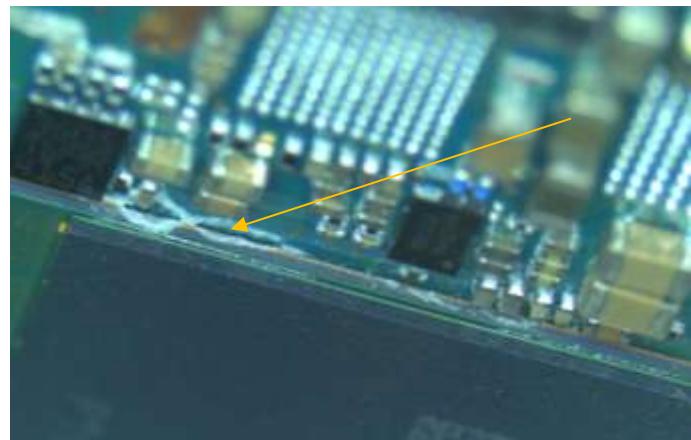
Фото № 18.

- В зоне центрального процессора идентифицированы следы неквалифицированного монтажного воздействия: остатки химически активного флюса и не заводского припоя. Характер и распределение материалов отличаются от заводского исполнения, что однозначно указывает на проведение посторонних восстановительных работ (Фото № 17-18).

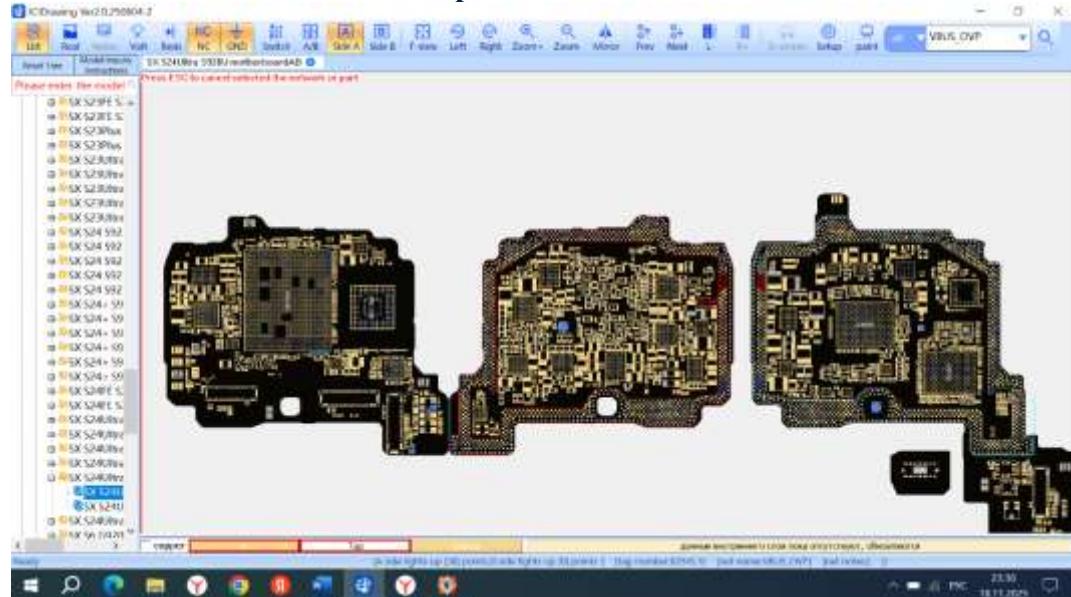
- На посадочных местах материнской платы физически отсутствуют следующие электронные компоненты (Фото № 19-21):
 - **MAX77775** — основной системный контроллер управления питанием (Main PMIC).
 - **P94B1UK** — вспомогательный контроллер управления питанием (Sub-PMIC), ответственный за энергоснабжение периферийных модулей (камер, коммуникационных модулей).
 - **C14022** — фильтрующий конденсатор.
- Отсутствие данных компонентов делает невозможным формирование необходимых уровней напряжения для запуска и работы любого узла смартфона, что полностью объясняет отсутствие реакции устройства на попытки включения или подачу заряда.

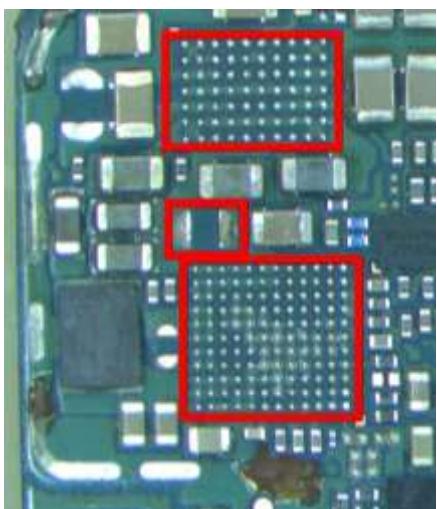
Скриншот экрана № 1.

Примечание: В процессе исследования применялся программный комплекс для ремонта сотовых телефонов JCIDrawing Ver2.0.250604-2 исключительно в целях ускорения процесса исследования и для удобства поиска электронных компонентов и их расположение (Скриншот экрана № 1).

Обнаруженные многочисленные обрывы печатных проводников в зоне разделения платы имеют продолжение в направлении центрального процессора (Скриншот экрана № 1). Данные повреждения:

Нарушают целостность шин питания и сигнальных линий, связывающих процессор с другими компонентами системы.

Являются критическими и не подлежат восстановлению ввиду многослойной структуры платы и малого шага элементов.

Однозначно свидетельствуют о применении недопустимых механических усилий при разделении платы.

Это повреждение является одной из основных причин полной неработоспособности устройства.
