Rockchip

DDR问题排查手册

发布版本：1.0
作者邮箱：typ@rock-chips.com
日期：2017.12.01
文件密级：公开资料

前言 提供RK平台DDR问题排查的一些方法和手段

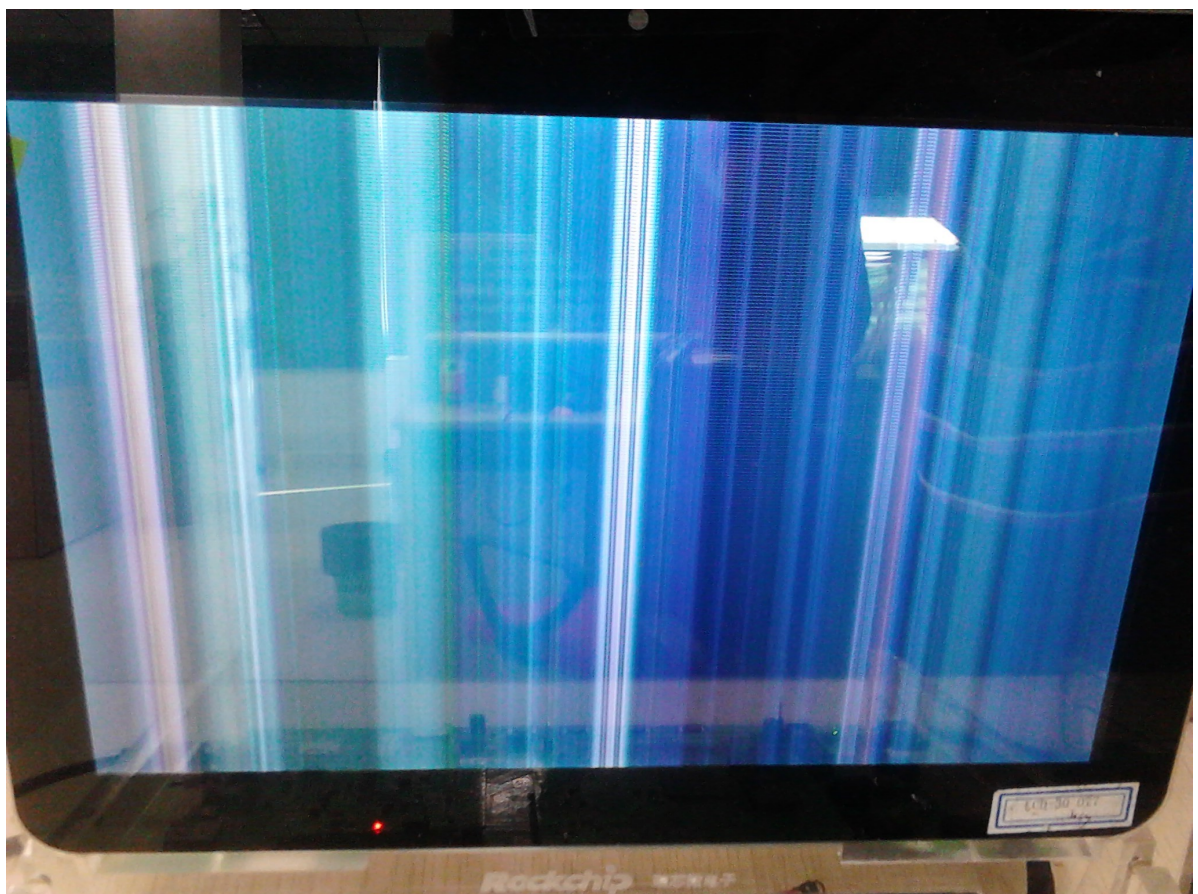
1. 如下图花屏的话有可能是DDR变频的过程中死机了导致DDR处于不可访问状态，这时候可以定频试试。或者可能是电源问题导致DDR控制器逻辑异常。

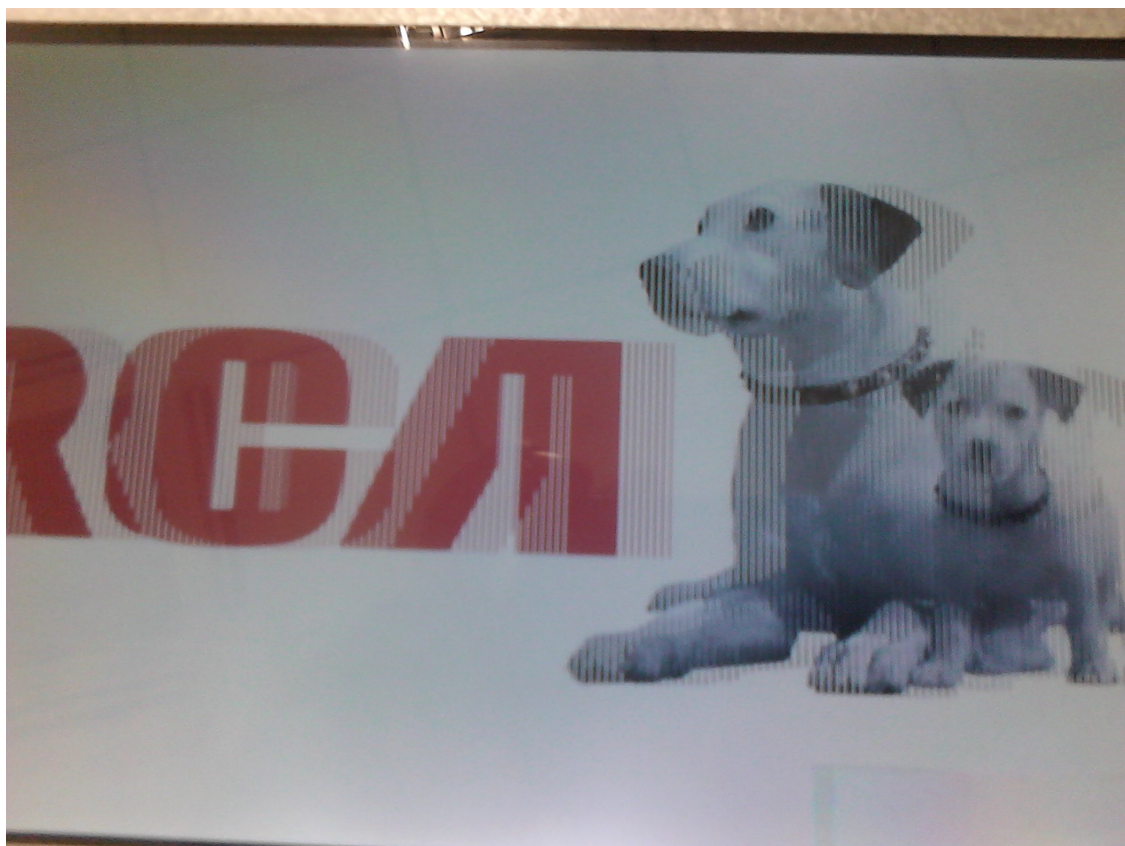
2. 如下图重影的话，之前遇到类似的情况是由于板子参考层不完整触发的Elpida，mira，kingston等DDR3死机问题。可尝试提高VCC_DDR电压到1.6V或者将颗粒的dll bypass掉解决。
