# V601 | Revisão sobre o detalhamento

051-SJ-EST-LO-06301-VIG-TIP-R00.PDF | prancha original, página 1 | revisão de 09/10/2026

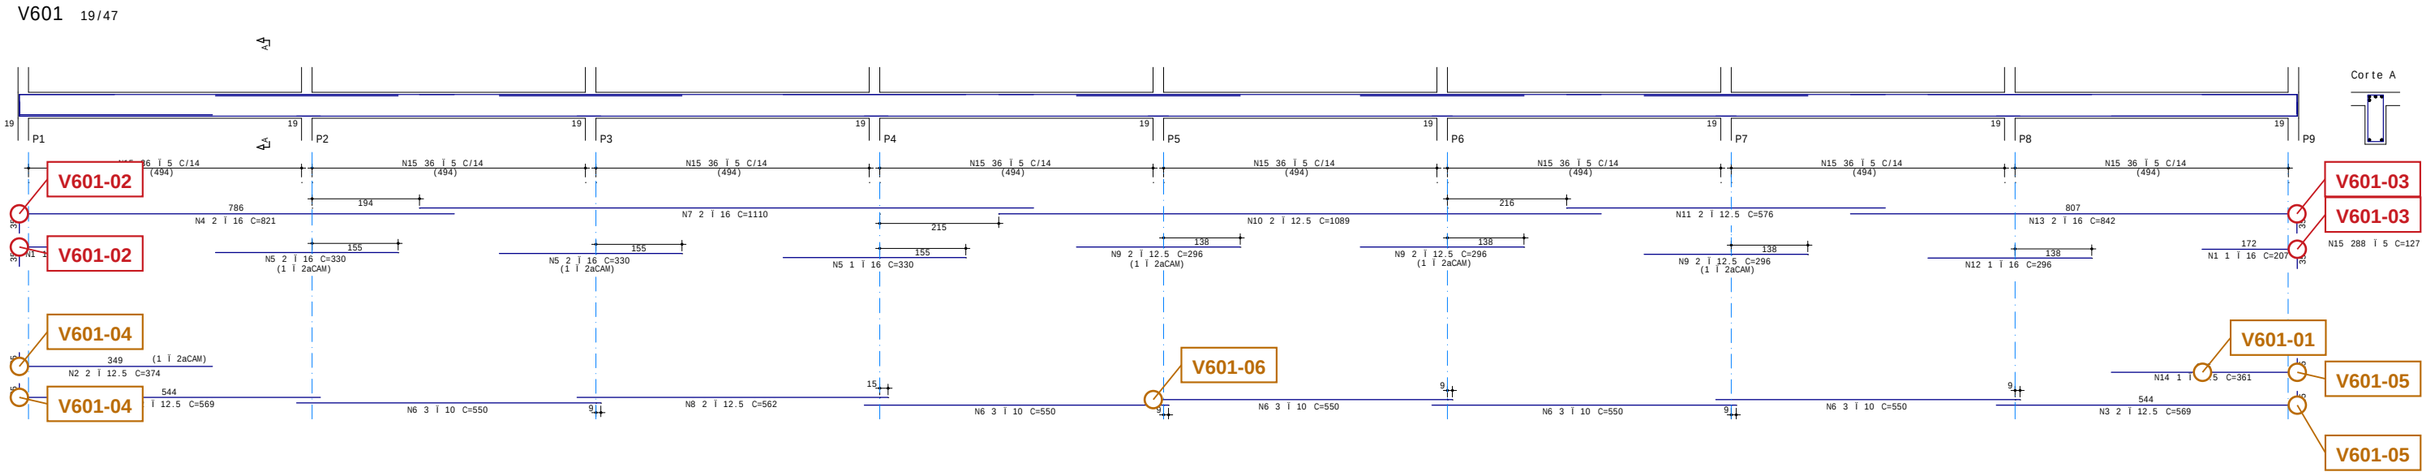
Vão 8, positiva (N14, N3): Msk=46.395; capacidade equivalente Mk=46.371 kN.m. Ensaio conservador de seção retangular. Confirmar seção efetiva, camadas e vínculo antes de concluir insuficiência.

Apoio P1. N4: perna 35.0 < 44.0 cm; N1: perna 35.0 < 44.0 cm. Critério de ancoragem da revisão/escritório; confirmar geometria das dobras, confinamento, interferência com pilar e resistência da curva. Não é aprovação normativa do nó.

Apoio P9. N13: perna 35.0 < 44.0 cm; N1: perna 35.0 < 44.0 cm. Critério de ancoragem da revisão/escritório; confirmar geometria das dobras, confinamento, interferência com pilar e resistência da curva. Não é aprovação normativa do nó.

P1: As requerida/presente = 3.94/4.91 cm²; lb necessário/geometria = 27.6/16.5 cm. Ensaio de ancoragem desfavorável mesmo no cenário condicional de gancho; conferir nó e hipóteses no relatório.

P9: As requerida/presente = 4.94/3.68 cm²; lb necessário/geometria = 46.2/16.5 cm. Ensaio de ancoragem desfavorável mesmo no cenário condicional de gancho; conferir nó e hipóteses no relatório.

Sobreposição interpretada: N6, N6, camada 1, x=20.23 a 20.42 m. Largura necessária 16.0 / livre 13.0 cm. Confirmar camadas efetivamente simultâneas, largura do nó e passagem do concreto. 14 faixas a conferir na memória; não é falha executiva comprovada.

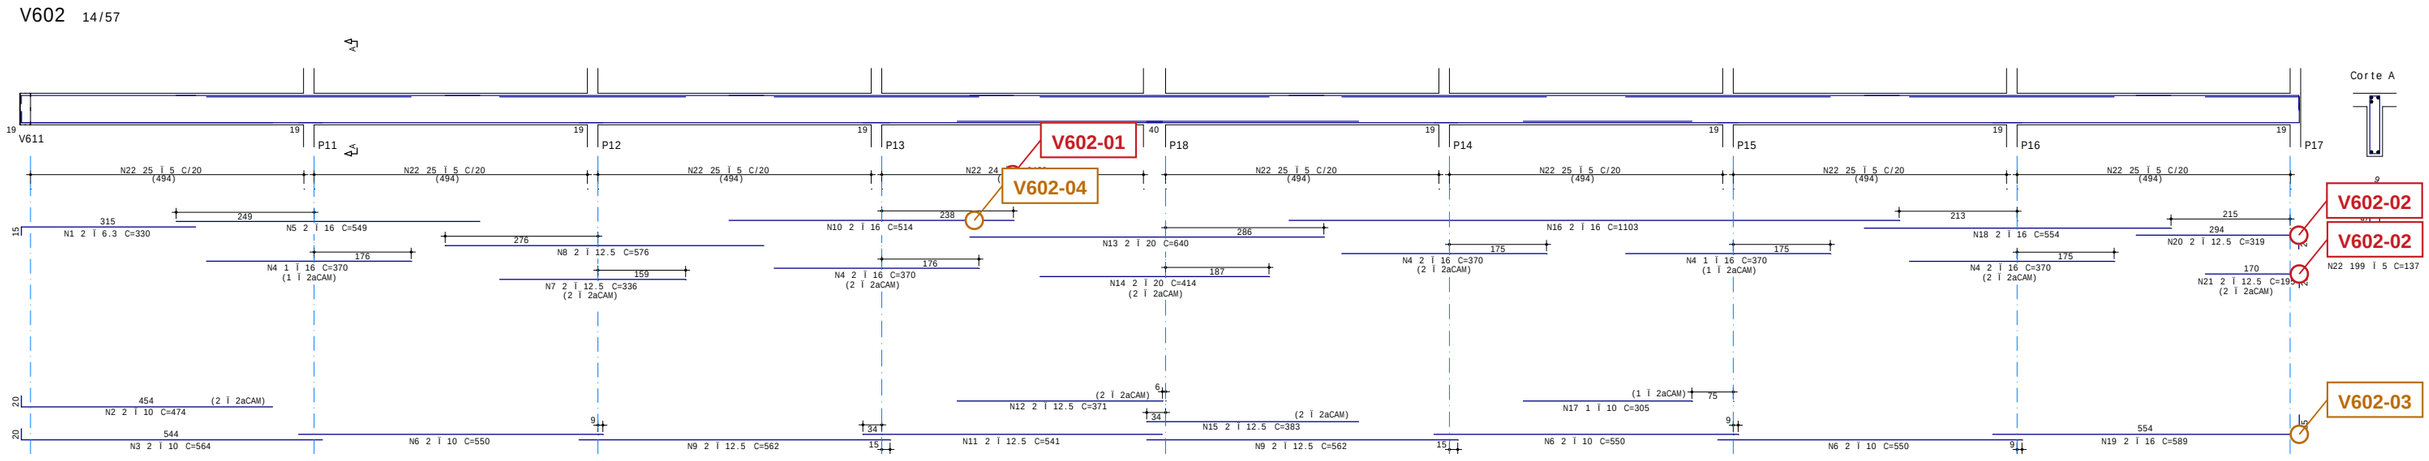
# V602 | Revisão sobre o detalhamento

Vão 4, x=15.38 a 20.11 m: Ø5 c/20. Asw/s fornecida 1.963; exigida 2.003 cm²/m. Vk=82.24 kN. Resultado desfavorável no cálculo da revisão; ver memória e hipóteses no relatório.

Apoio P17. N20: perna 25.0 < 54.0 cm; N21: perna 25.0 < 54.0 cm. Critério de ancoragem da revisão/escritório; confirmar geometria das dobras, confinamento, interferência com pilar e resistência da curva. Não é aprovação normativa do nó.

P17: As requerida/presente = 4.47/4.02 cm²; lb necessário/geometria = 49.0/16.5 cm. Ensaio de ancoragem desfavorável mesmo no cenário condicional de gancho; conferir nó e hipóteses no relatório.

Sobreposição interpretada: N10, N13, N4, camada 1, x=16.97 a 17.14 m. Largura necessária 13.2 / livre 8.0 cm. Confirmar camadas efetivamente simultâneas, largura do nó e passagem do concreto. 27 faixas a conferir na memória; não é falha executiva comprovada.

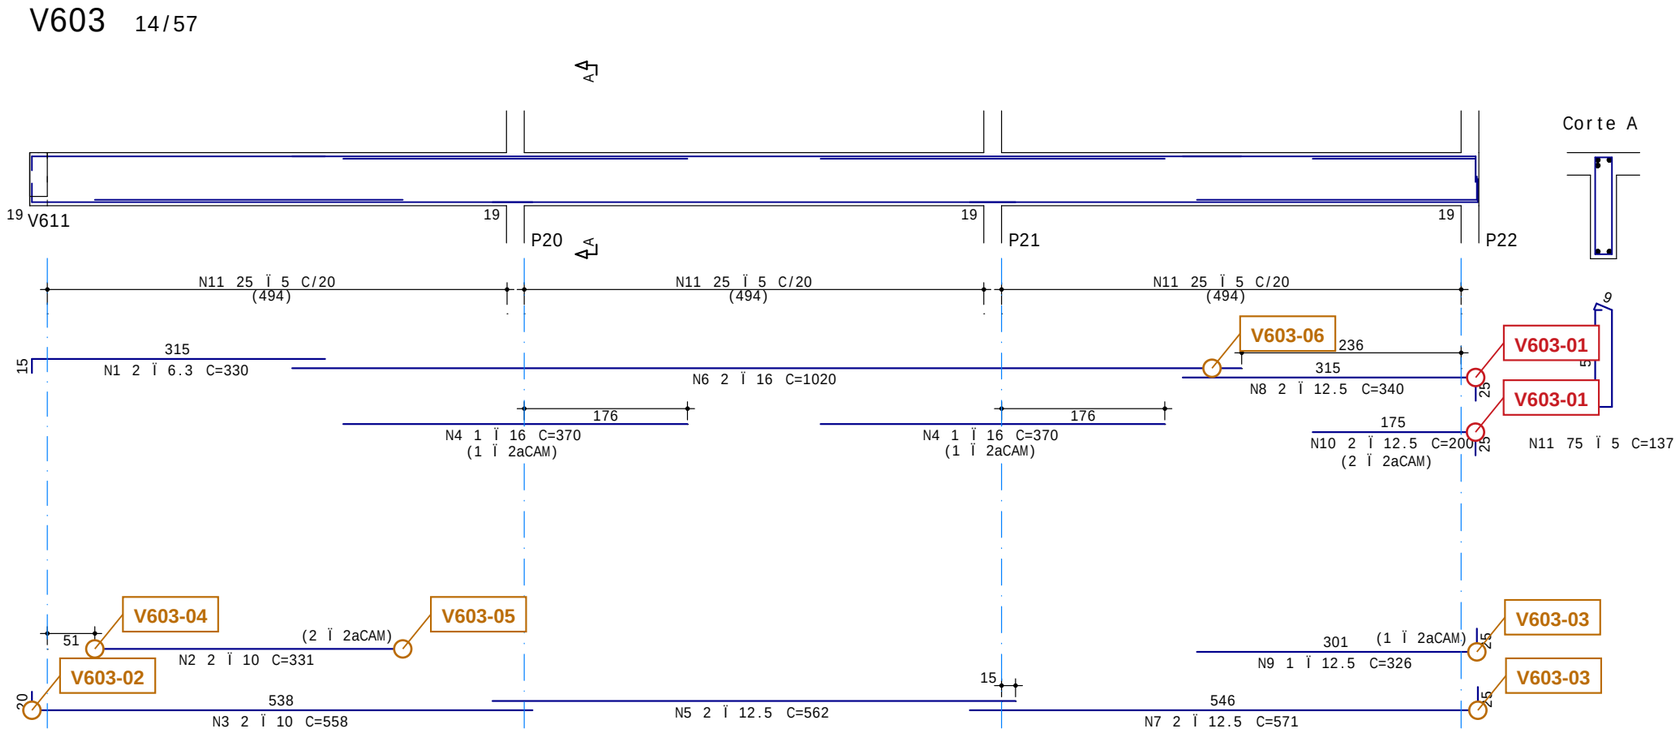
# V603 | Revisão sobre o detalhamento

Apoio P22. N8: perna 25.0 < 54.0 cm; N10: perna 25.0 < 54.0 cm. Critério de ancoragem da revisão/escritório; confirmar geometria das dobras, confinamento, interferência com pilar e resistência da curva. Não é aprovação normativa do nó.

P22: As requerida/presente = 4.43/3.68 cm²; lb necessário/geometria = 41.4/16.5 cm. Ensaio de ancoragem desfavorável mesmo no cenário condicional de gancho; conferir nó e hipóteses no relatório.

N2, corte direito: condição A, disponível 7.1 / exigido 62.0 cm; condição B, 177.9/79.5 cm. Conferir decalagem e composição resistente; ensaio conservador, sem crédito integral das mesas.

V611: As requerida/presente = 1.43/1.57 cm²; lb necessário/geometria = 25.0/16.5 cm. Ensaio de ancoragem desfavorável mesmo no cenário condicional de gancho; conferir nó e hipóteses no relatório.

N2, corte esquerdo: condição A, disponível 25.1 / exigido 62.0 cm; condição B, 153.0/79.5 cm. Conferir decalagem e composição resistente; ensaio conservador, sem crédito integral das mesas.

Sobreposição interpretada: N6, N8, camada 1, x=12.20 a 12.83 m. Largura necessária 11.7 / livre 8.0 cm. Confirmar camadas efetivamente simultâneas, largura do nó e passagem do concreto. 6 faixas a conferir na memória; não é falha executiva comprovada.

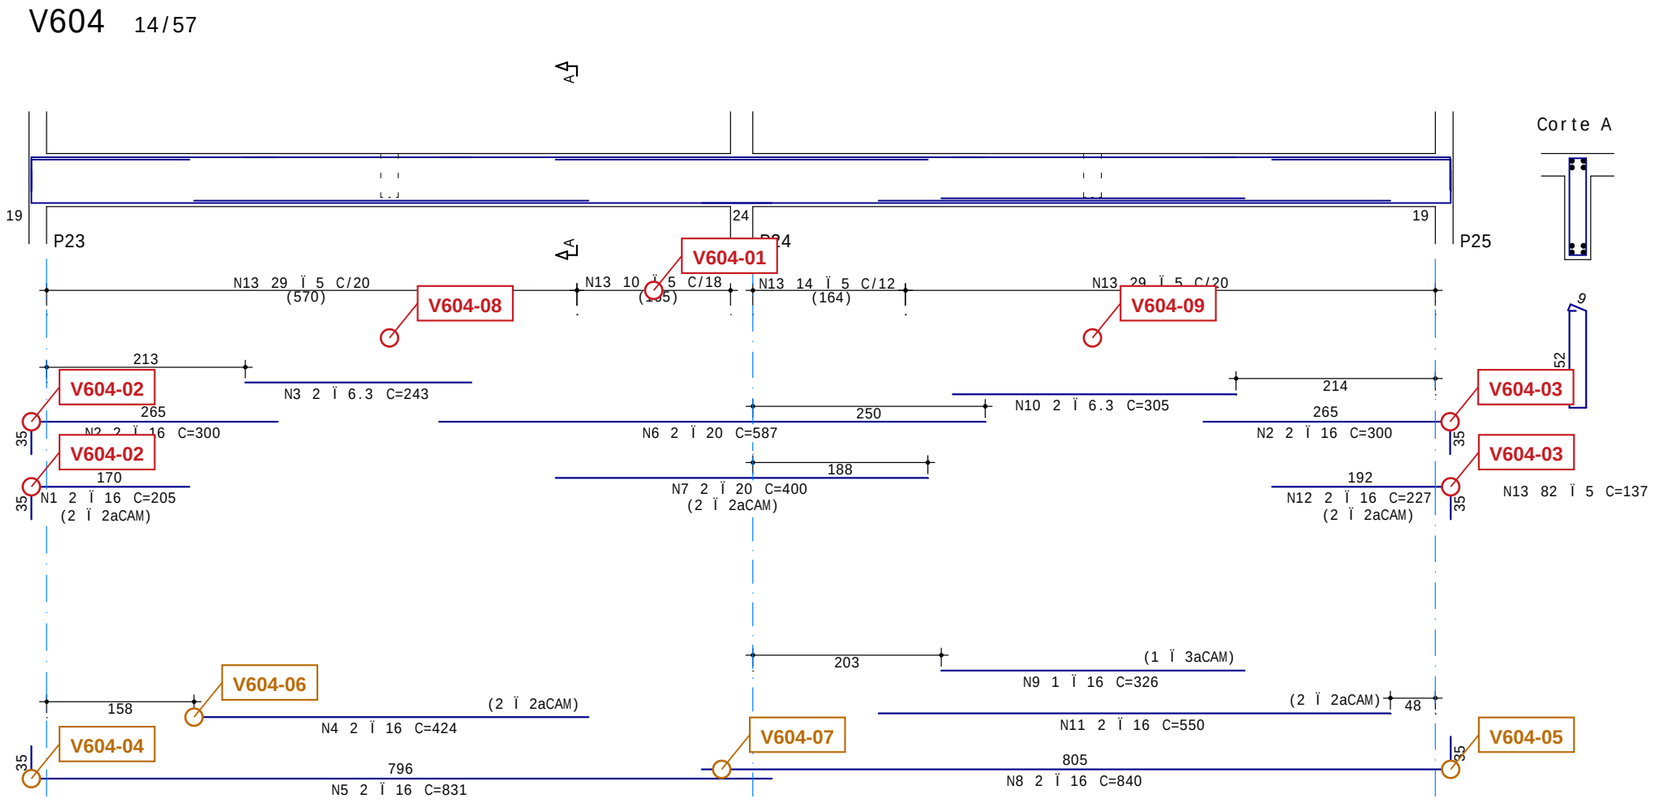
# V604 | Revisão sobre o detalhamento

Vão 1, x=5.70 a 7.35 m: Ø5 c/18. Asw/s fornecida 2.182; exigida 2.245 cm²/m. Vk=85.69 kN. Resultado desfavorável no cálculo da revisão; ver memória e hipóteses no relatório.

Apoio P23. N2: perna 35.0 < 54.0 cm; N1: perna 35.0 < 54.0 cm. Critério de ancoragem da revisão/escritório; confirmar geometria das dobras, confinamento, interferência com pilar e resistência da curva. Não é aprovação normativa do nó.

Apoio P25. N2: perna 35.0 < 54.0 cm; N12: perna 35.0 < 54.0 cm. Critério de ancoragem da revisão/escritório; confirmar geometria das dobras, confinamento, interferência com pilar e resistência da curva. Não é aprovação normativa do nó.

P23: As requerida/presente = 1.94/4.02 cm²; lb necessário/geometria = 21.2/16.5 cm. Ensaio só atende com crédito condicional do gancho: comprovar dobra e nó.

P25: As requerida/presente = 2.72/4.02 cm²; lb necessário/geometria = 29.8/16.5 cm. Ensaio de ancoragem desfavorável mesmo no cenário condicional de gancho; conferir nó e hipóteses no relatório.

N4, corte esquerdo: condição A, disponível 10.5 / exigido 67.4 cm; condição B, 210.3/95.5 cm. Conferir decalagem e composição resistente; ensaio conservador, sem crédito integral das mesas.

Sobreposição interpretada: N8, N5, camada 1, x=7.04 a 7.47 m. Largura necessária 12.4 / livre 8.0 cm. Confirmar camadas efetivamente simultâneas, largura do nó e passagem do concreto. 6 faixas a conferir na memória; não é falha executiva comprovada.

Nó V624 -> V604. Asw/s existente 1.963 / total exigida 2.061 cm²/m. Resultado desfavorável para o ensaio de suspensão adotado. Hipótese: 75% da reação característica; máximos separados, sem confirmação da combinação simultânea.

Nó V628 -> V604. Asw/s existente 1.963 / total exigida 2.130 cm²/m. Resultado desfavorável para o ensaio de suspensão adotado. Hipótese: 75% da reação característica; máximos separados, sem confirmação da combinação simultânea.

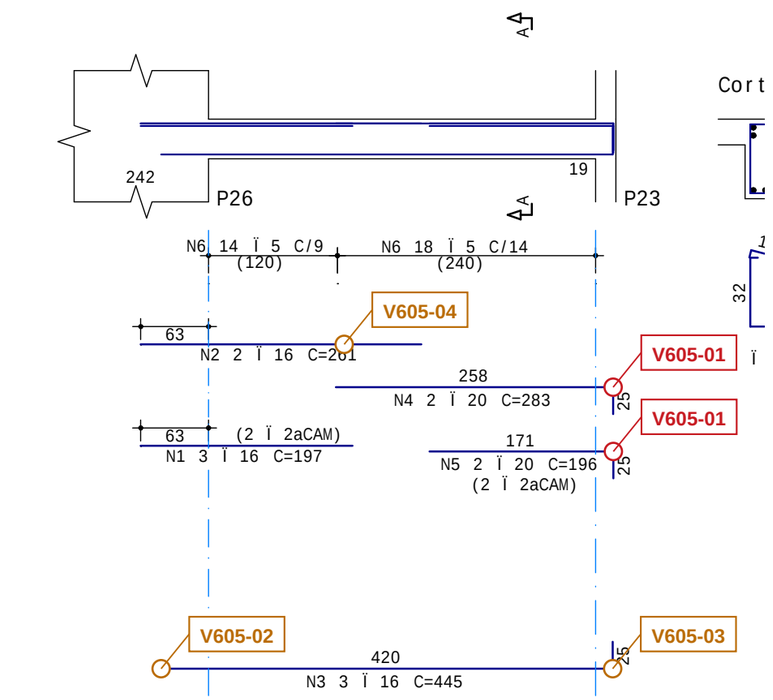
# V605 | Revisão sobre o detalhamento

Apoio P23. N4: perna 25.0 < 34.0 cm; N5: perna 25.0 < 34.0 cm. Critério de ancoragem da revisão/escritório; confirmar geometria das dobras, confinamento, interferência com pilar e resistência da curva. Não é aprovação normativa do nó.

P23: As requerida/presente = 6.59/6.03 cm²; lb necessário/geometria = 48.1/16.5 cm. Ensaio de ancoragem desfavorável mesmo no cenário condicional de gancho; conferir nó e hipóteses no relatório.

P26: As requerida/presente = 5.36/6.03 cm²; lb necessário/geometria = 39.2/239.5 cm. Ensaio de ancoragem desfavorável mesmo no cenário condicional de gancho; conferir nó e hipóteses no relatório.

Sobreposição interpretada: N2, N4, N1, camada 1, x=1.18 a 1.34 m. Largura necessária 16.8 / livre 13.0 cm. Confirmar camadas efetivamente simultâneas, largura do nó e passagem do concreto. 2 faixas a conferir na memória; não é falha executiva comprovada.

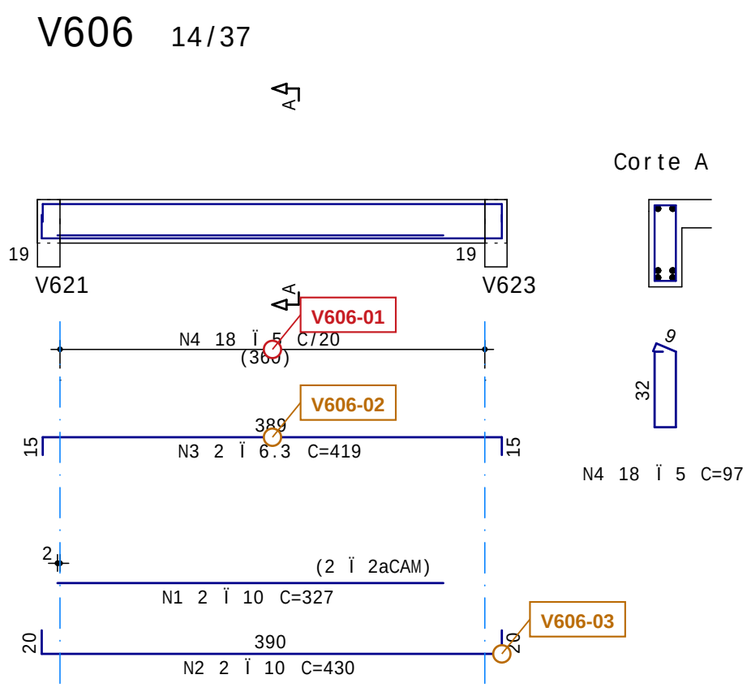
# V606 | Revisão sobre o detalhamento

Vão 1, x=0.00 a 3.60 m: Ø5 c/20. Asw/s fornecida 1.963; exigida 1.637 cm²/m. Vk=40.74 kN. Espaçamento 20 > máximo calculado 19.20 cm. Resultado desfavorável no cálculo da revisão; ver memória e hipóteses no relatório.

Vão 1, negativa (N3): Msk=9.159; capacidade equivalente Mk=6.445 kN.m. Ensaio conservador de seção retangular. Confirmar seção efetiva, camadas e vínculo antes de concluir insuficiência.

V623: As requerida/presente = 1.34/1.57 cm²; lb necessário/geometria = 23.4/16.5 cm. Ensaio só atende com crédito condicional do gancho: comprovar dobra e nó.

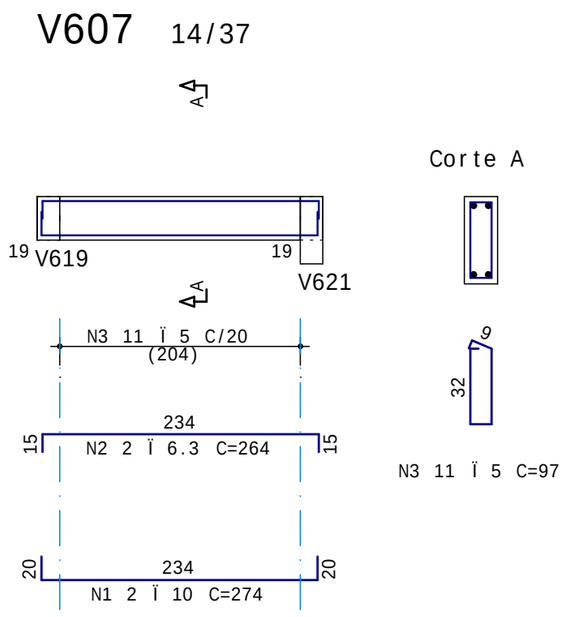
# V607 | Revisão sobre o detalhamento

Sem ocorrência específica destacada nesta viga. Isso não representa aprovação global: os limites da revisão e as verificações condicionais permanecem no relatório.

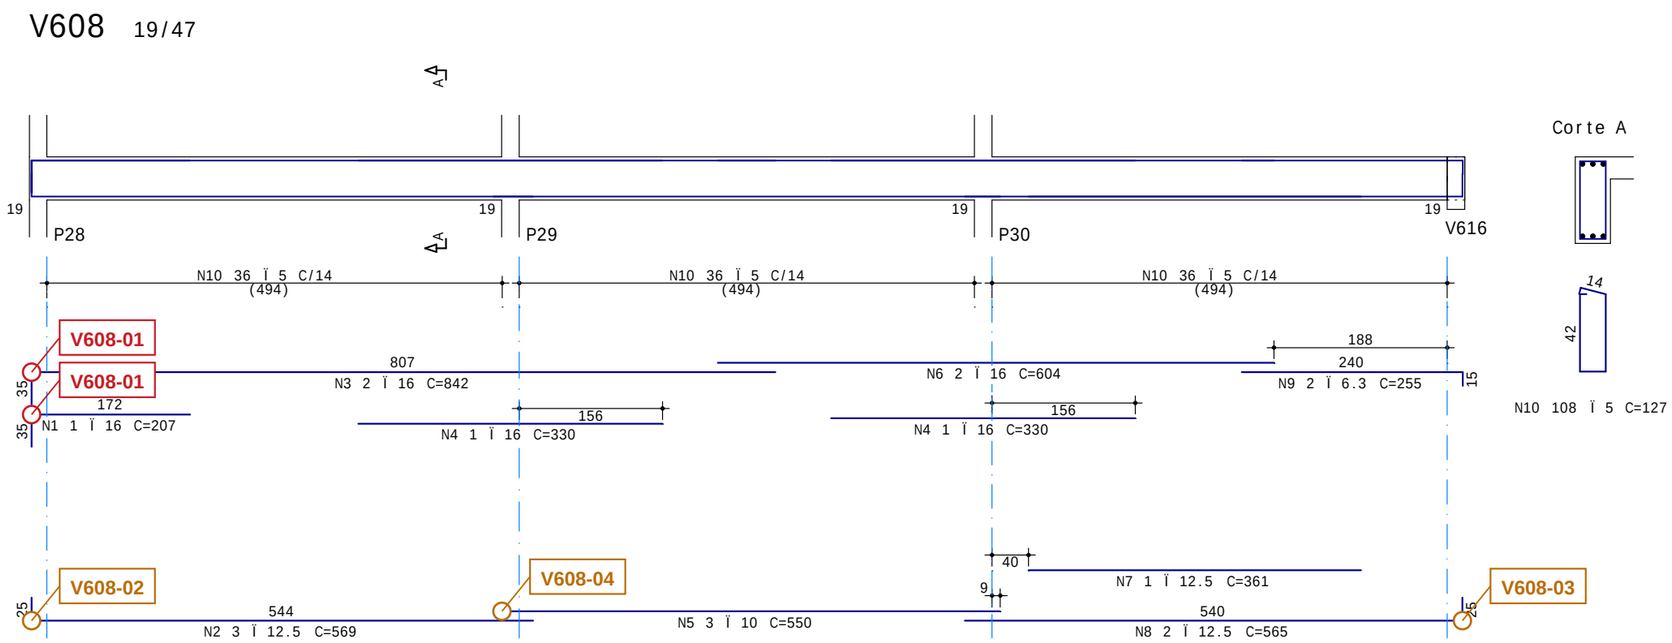
# V608 | Revisão sobre o detalhamento

Apoio P28. N3: perna 35.0 < 44.0 cm; N1: perna 35.0 < 44.0 cm. Critério de ancoragem da revisão/escritório; confirmar geometria das dobras, confinamento, interferência com pilar e resistência da curva. Não é aprovação normativa do nó.

V616: As requerida/presente = 1.60/2.45 cm²; lb necessário/geometria = 22.4/16.5 cm. Ensaio só atende com crédito condicional do gancho: comprovar dobra e nó.

P28: As requerida/presente = 3.46/3.68 cm²; lb necessário/geometria = 32.4/16.5 cm. Ensaio de ancoragem desfavorável mesmo no cenário condicional de gancho; conferir nó e hipóteses no relatório.

Sobreposição interpretada: N5, N2, camada 1, x=4.85 a 5.03 m. Largura necessária 16.8 / livre 13.0 cm. Confirmar camadas efetivamente simultâneas, largura do nó e passagem do concreto. 4 faixas a conferir na memória; não é falha executiva comprovada.

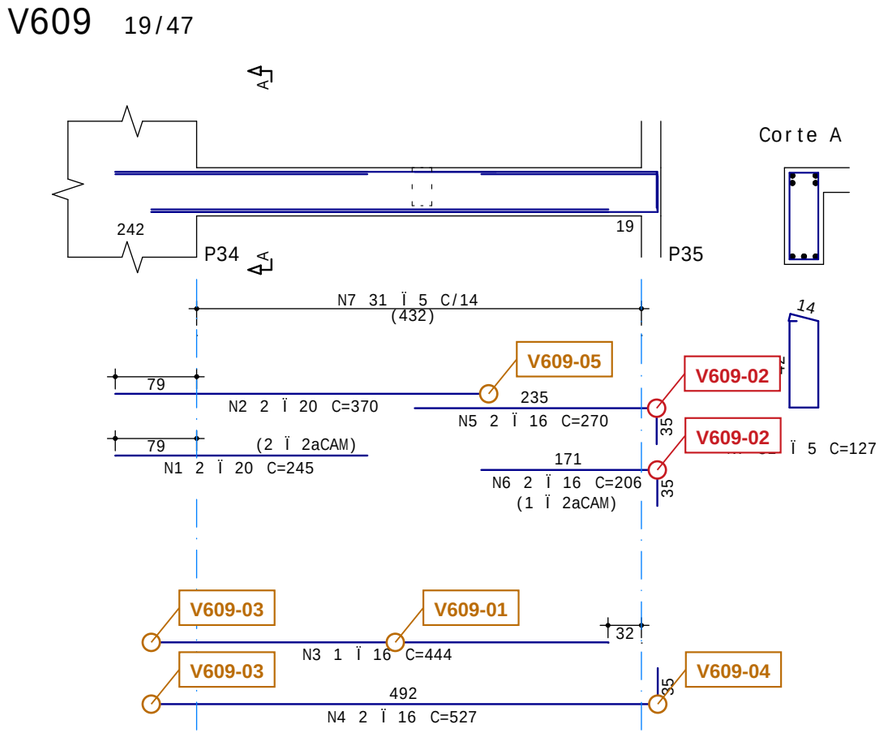
# V609 | Revisão sobre o detalhamento

Vão 1, positiva (N3, N4): Msk=74.011; capacidade equivalente Mk=73.353 kN.m. Ensaio conservador de seção retangular. Confirmar seção efetiva, camadas e vínculo antes de concluir insuficiência.

P34: As requerida/presente = 6.37/6.03 cm²; lb necessário/geometria = 46.5/239.5 cm. Ensaio de ancoragem desfavorável mesmo no cenário condicional de gancho; conferir nó e hipóteses no relatório.

Sobreposição interpretada: N2, N5, N6, camada 1, x=2.76 a 2.91 m. Largura necessária 16.8 / livre 13.0 cm. Confirmar camadas efetivamente simultâneas, largura do nó e passagem do concreto. 2 faixas a conferir na memória; não é falha executiva comprovada.

Apoio P35. N5: perna 35.0 < 44.0 cm; N6: perna 35.0 < 44.0 cm. Critério de ancoragem da revisão/escritório; confirmar geometria das dobras, confinamento, interferência com pilar e resistência da curva. Não é aprovação normativa do nó.

P35: As requerida/presente = 5.31/4.02 cm²; lb necessário/geometria = 58.2/16.5 cm. Ensaio de ancoragem desfavorável mesmo no cenário condicional de gancho; conferir nó e hipóteses no relatório.

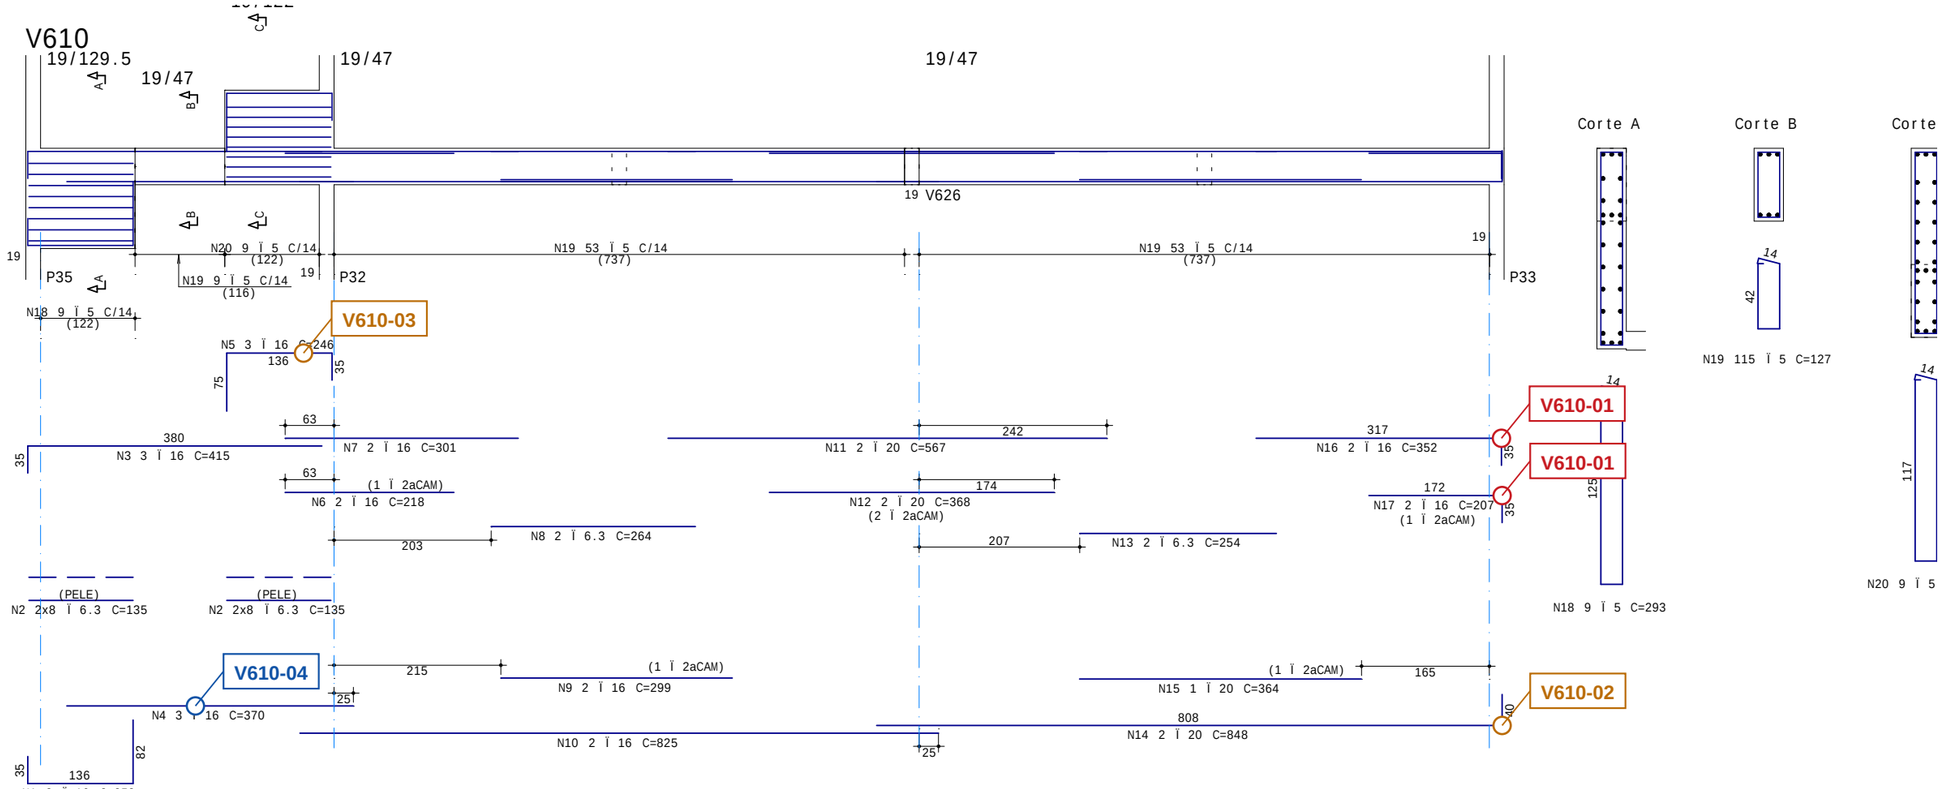
# V610 | Revisão sobre o detalhamento

Apoio P33. N16: perna 35.0 < 44.0 cm; N17: perna 35.0 < 44.0 cm. Critério de ancoragem da revisão/escritório; confirmar geometria das dobras, confinamento, interferência com pilar e resistência da curva. Não é aprovação normativa do nó.

Alturas 129,5 / 47 / 122 cm no primeiro vão; conferir transições, forma e níveis das armaduras. Seções distintas não podem ser substituídas por uma seção uniforme.

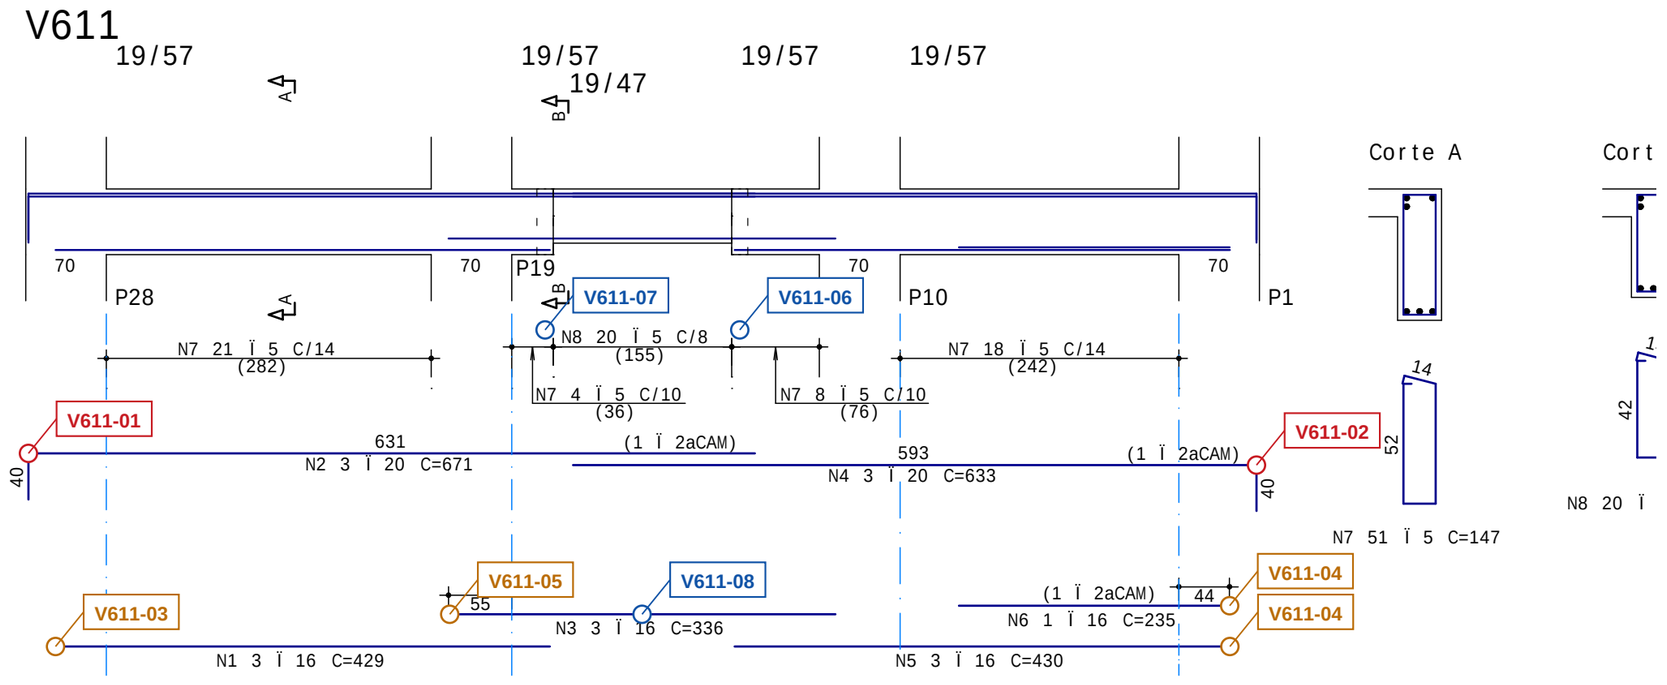
# V611 | Revisão sobre o detalhamento

Trecho intermediário h=47 cm entre x=3,88 e 5,43 m. Conferir a transição com h=57 cm e os encontros com V602/V603.

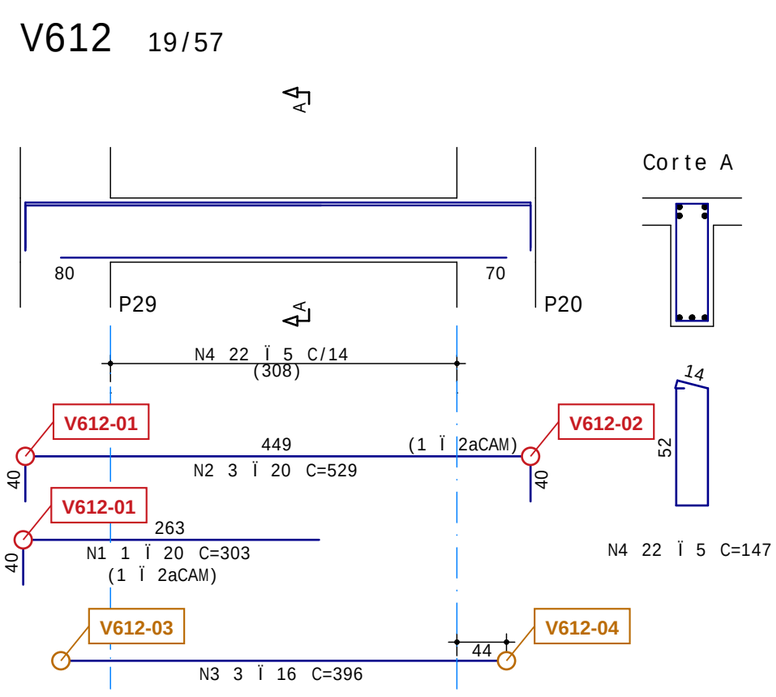
# V612 | Revisão sobre o detalhamento

P20: As requerida/presente = 9.00/6.03 cm²; lb necessário/geometria = 65.7/67.5 cm. Ensaio de ancoragem desfavorável mesmo no cenário condicional de gancho; conferir nó e hipóteses no relatório.

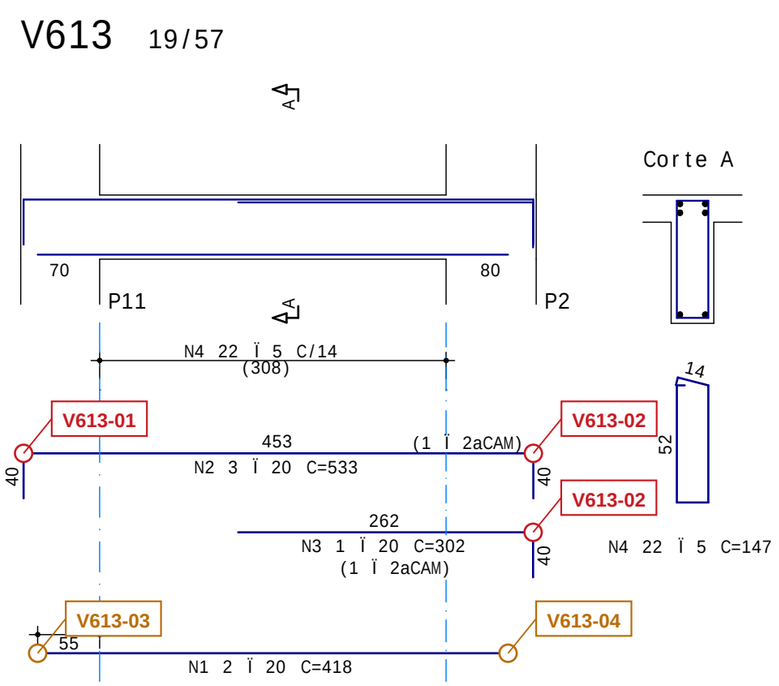
# V613 | Revisão sobre o detalhamento

P2: As requerida/presente = 8.95/6.28 cm²; lb necessário/geometria = 78.4/77.5 cm. Ensaio de ancoragem desfavorável mesmo no cenário condicional de gancho; conferir nó e hipóteses no relatório.

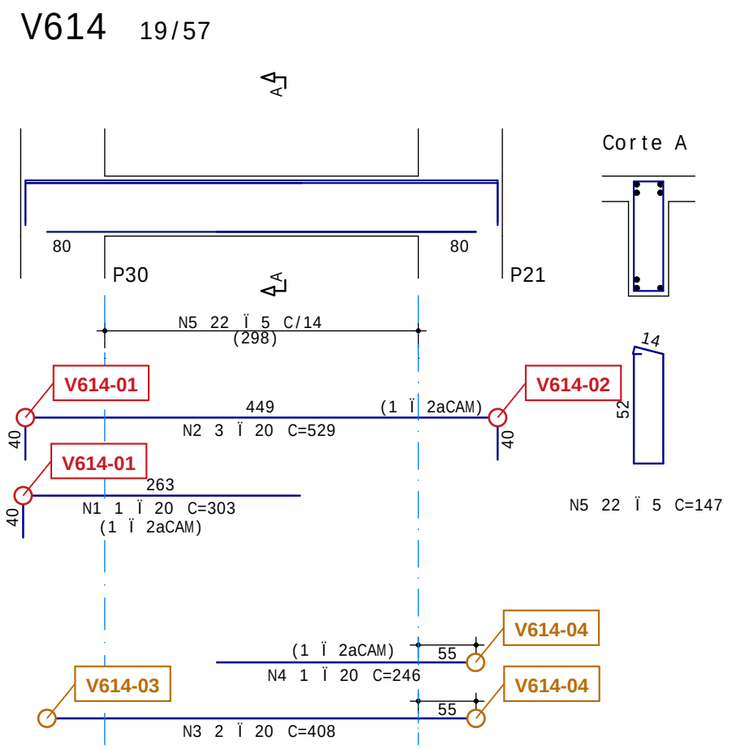
# V614 | Revisão sobre o detalhamento

P21: As requerida/presente = 10.29/9.42 cm²; lb necessário/geometria = 60.2/77.5 cm. Ensaio de ancoragem desfavorável mesmo no cenário condicional de gancho; conferir nó e hipóteses no relatório.

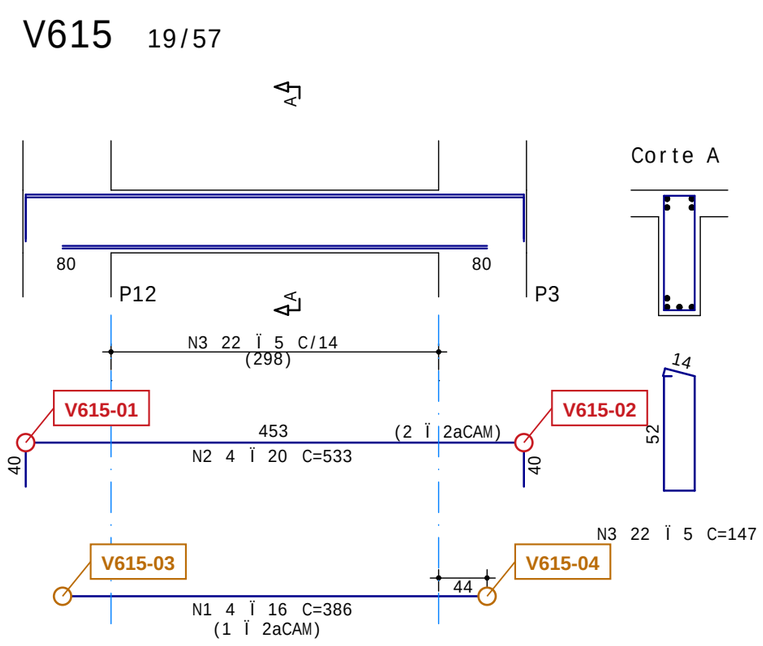
# V615 | Revisão sobre o detalhamento

P3: As requerida/presente = 9.91/8.04 cm²; lb necessário/geometria = 54.3/77.5 cm. Ensaio de ancoragem desfavorável mesmo no cenário condicional de gancho; conferir nó e hipóteses no relatório.

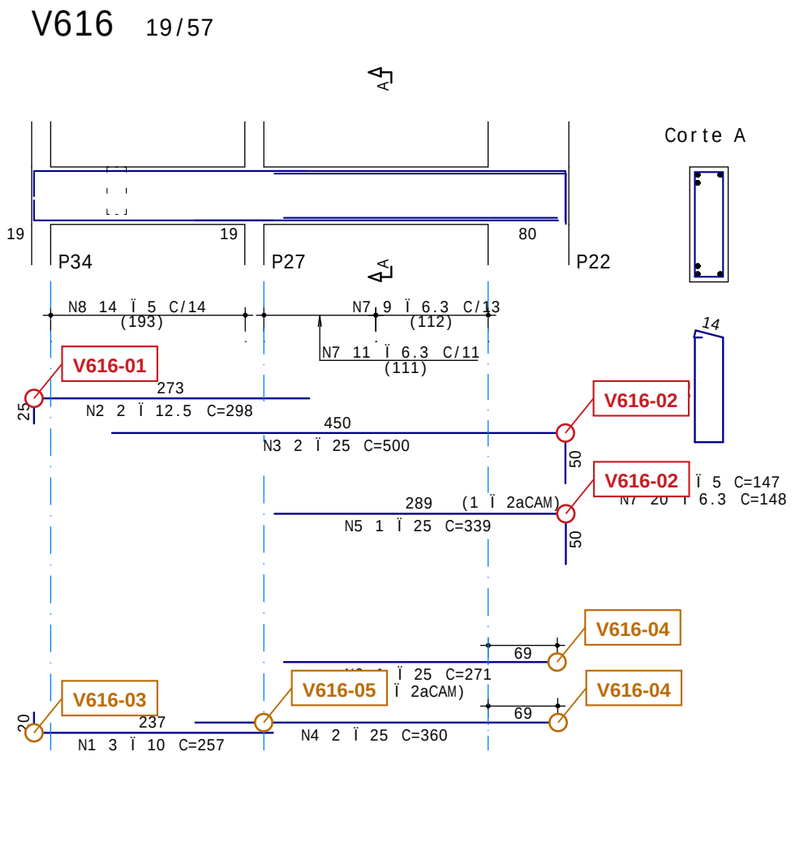
# V616 | Revisão sobre o detalhamento

P22: As requerida/presente = 17.97/14.73 cm²; lb necessário/geometria = 84.0/77.5 cm. Ensaio de ancoragem desfavorável mesmo no cenário condicional de gancho; conferir nó e hipóteses no relatório.

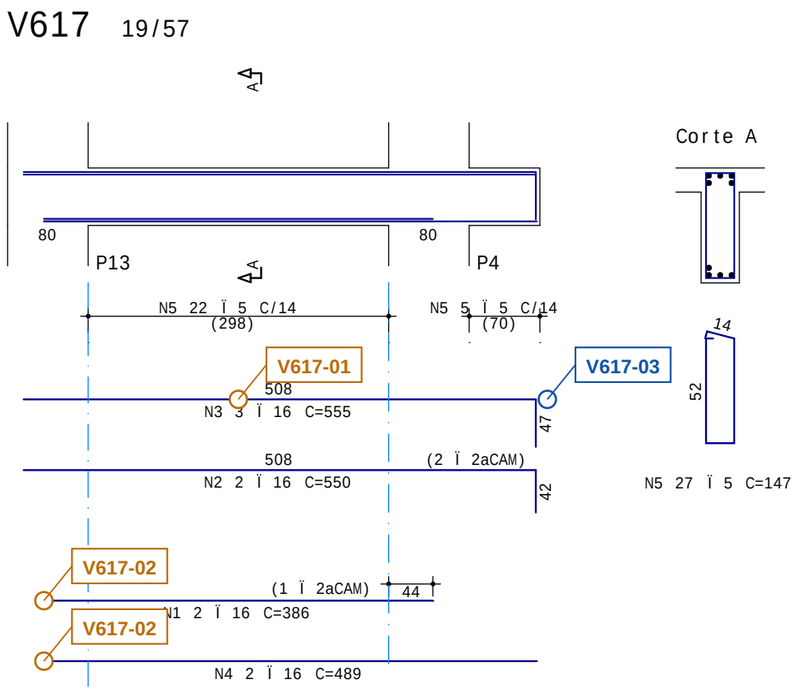
# V617 | Revisão sobre o detalhamento

P13: As requerida/presente = 8.50/8.04 cm²; lb necessário/geometria = 46.6/77.5 cm. Ensaio de ancoragem desfavorável mesmo no cenário condicional de gancho; conferir nó e hipóteses no relatório.

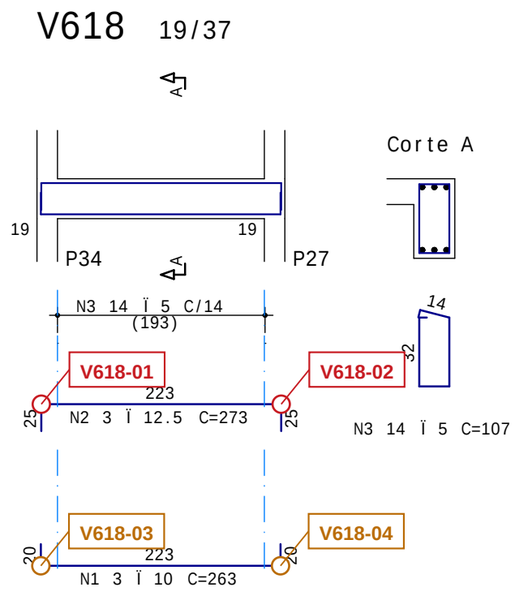
# V618 | Revisão sobre o detalhamento

P27: As requerida/presente = 3.72/2.36 cm²; lb necessário/geometria = 43.5/16.5 cm. Ensaio de ancoragem desfavorável mesmo no cenário condicional de gancho; conferir nó e hipóteses no relatório.

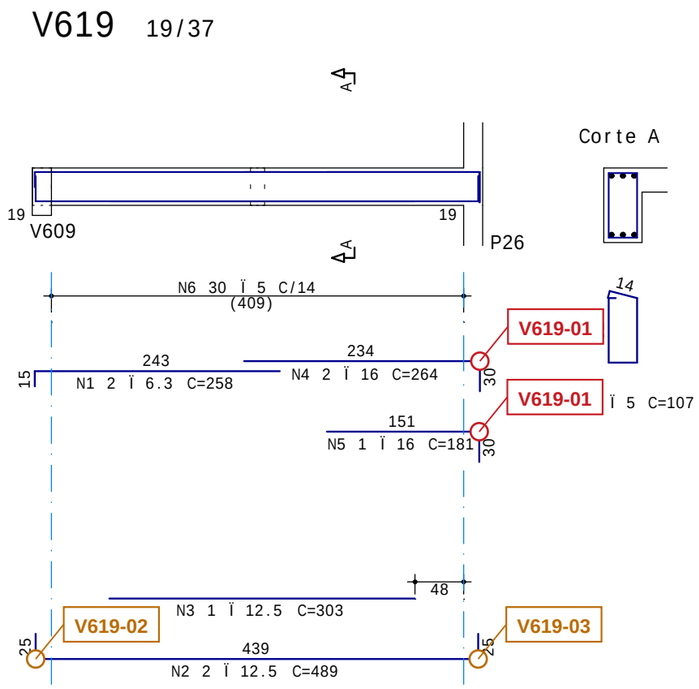
# V619 | Revisão sobre o detalhamento

V609: As requerida/presente = 1.26/2.45 cm²; lb necessário/geometria = 17.6/16.5 cm. Ensaio só atende com crédito condicional do gancho: comprovar dobra e nó.

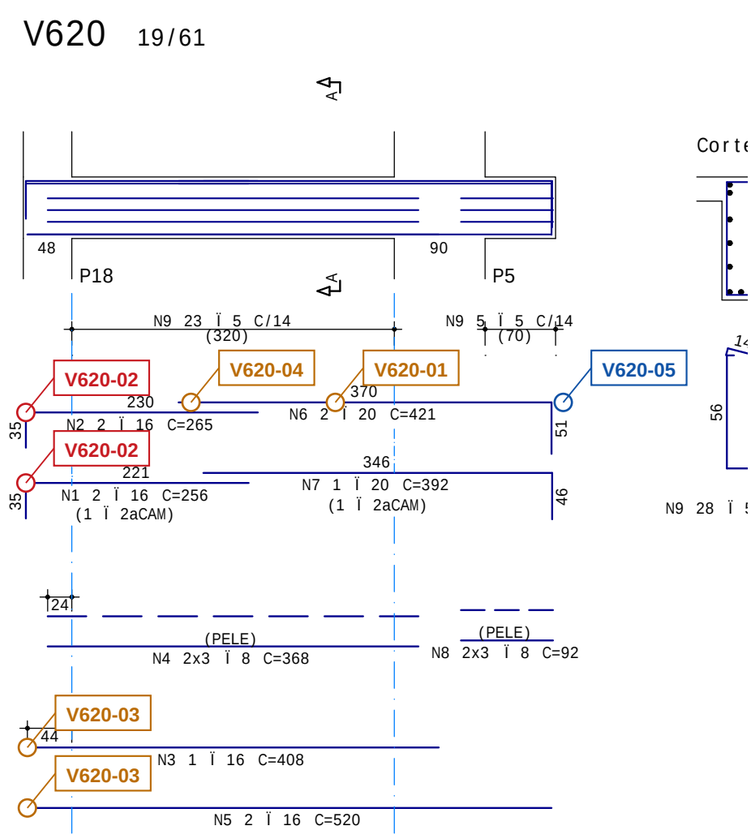
# V620 | Revisão sobre o detalhamento

Sobreposição interpretada: N6, N2, N1, camada 1, x=1.06 a 1.31 m. Largura necessária 16.8 / livre 13.0 cm. Confirmar camadas efetivamente simultâneas, largura do nó e passagem do concreto. 3 faixas a conferir na memória; não é falha executiva comprovada.

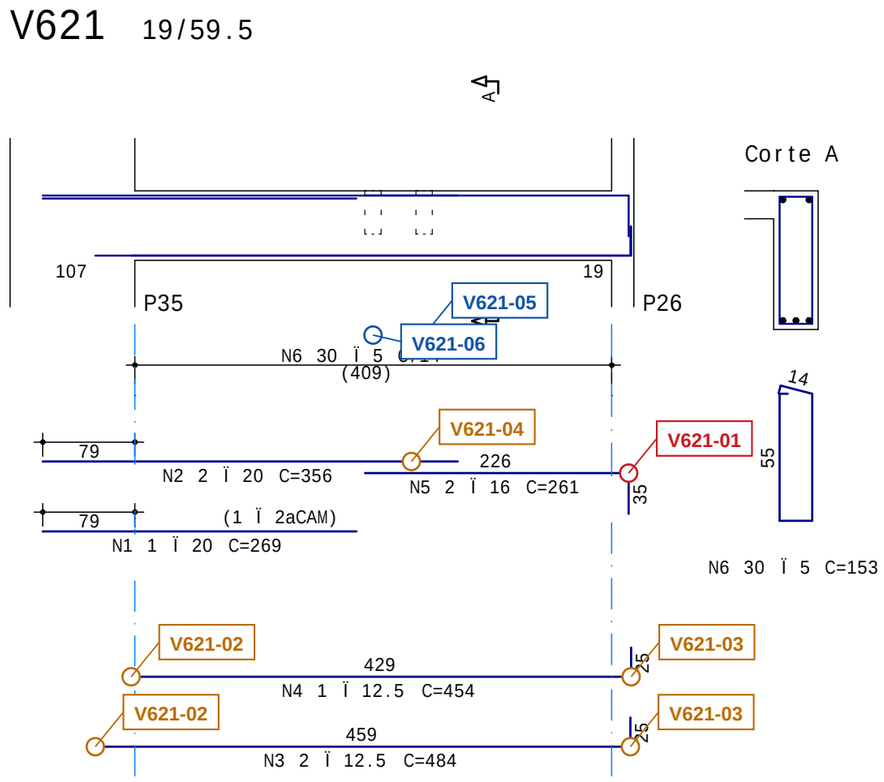
# V621 | Revisão sobre o detalhamento

Nó V607 -> V621. Faixas de suspensão de V606 e V607 se sobrepõem: conferir demanda conjunta e concomitância. Hipótese: 75% da reação característica; máximos separados, sem confirmação da combinação simultânea.

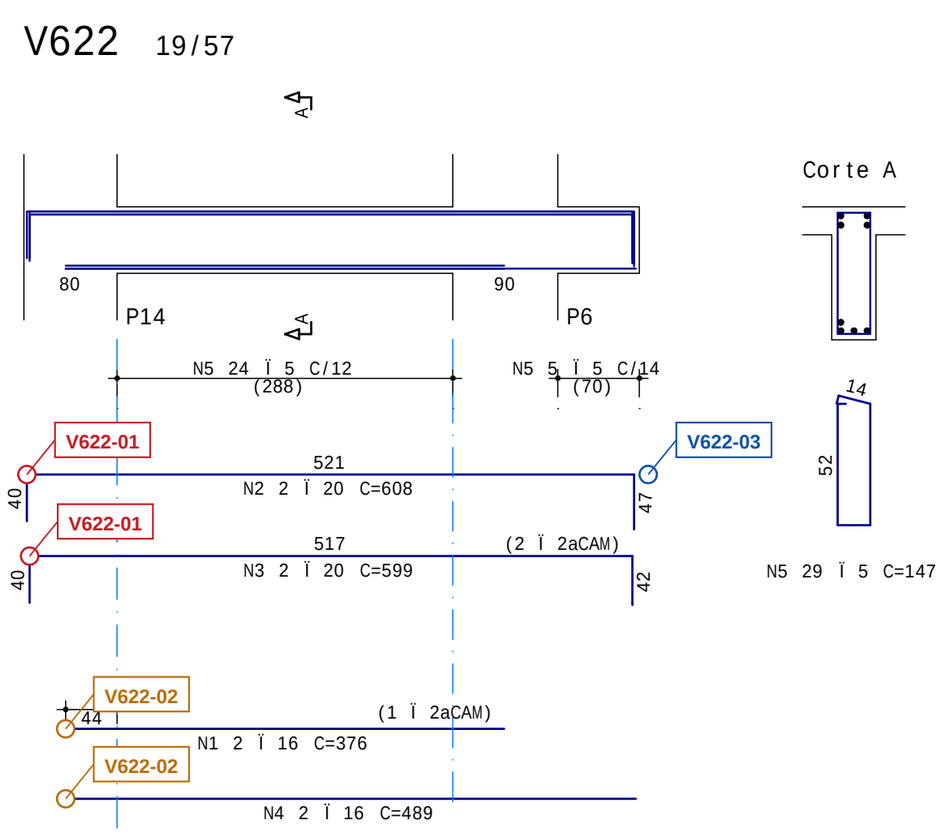
# V622 | Revisão sobre o detalhamento

P14: As requerida/presente = 8.60/8.04 cm²; lb necessário/geometria = 47.1/77.5 cm. Ensaio de ancoragem desfavorável mesmo no cenário condicional de gancho; conferir nó e hipóteses no relatório.

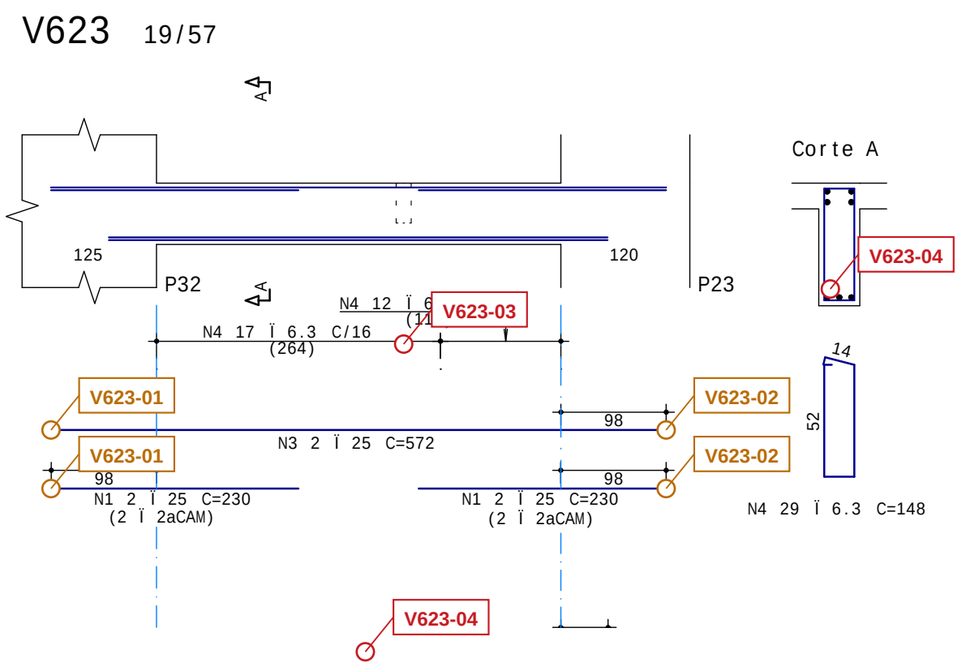
# V623 | Revisão sobre o detalhamento

N2 = 4Ø16 C=464 consta na relação e na seção A, porém sua posição longitudinal/cotas não foi identificada na elevação. Positiva inconclusiva: confirmar posição, camadas e ancoragens. A marcação indica lacuna documental, não ausência física comprovada.

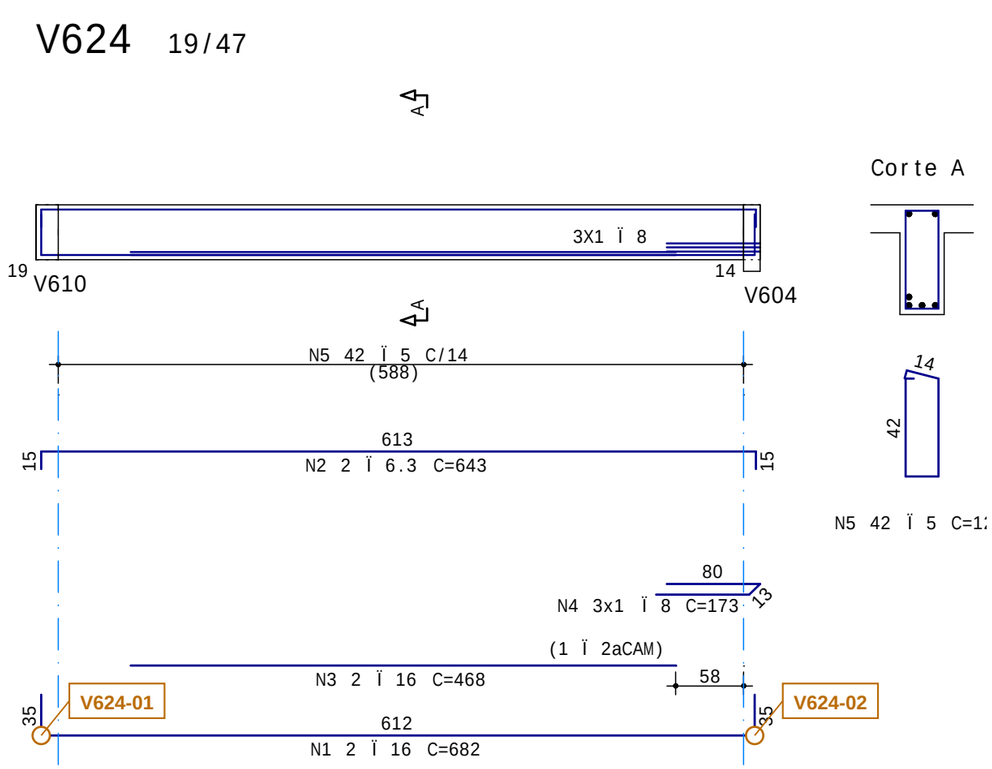
# V624 | Revisão sobre o detalhamento

V604: As requerida/presente = 2.13/4.02 cm²; lb necessário/geometria = 23.3/11.5 cm. Ensaio de ancoragem desfavorável mesmo no cenário condicional de gancho; conferir nó e hipóteses no relatório. Há 3Ø8 N4 existentes; avaliar contribuição conjunta e posição dos grampos.

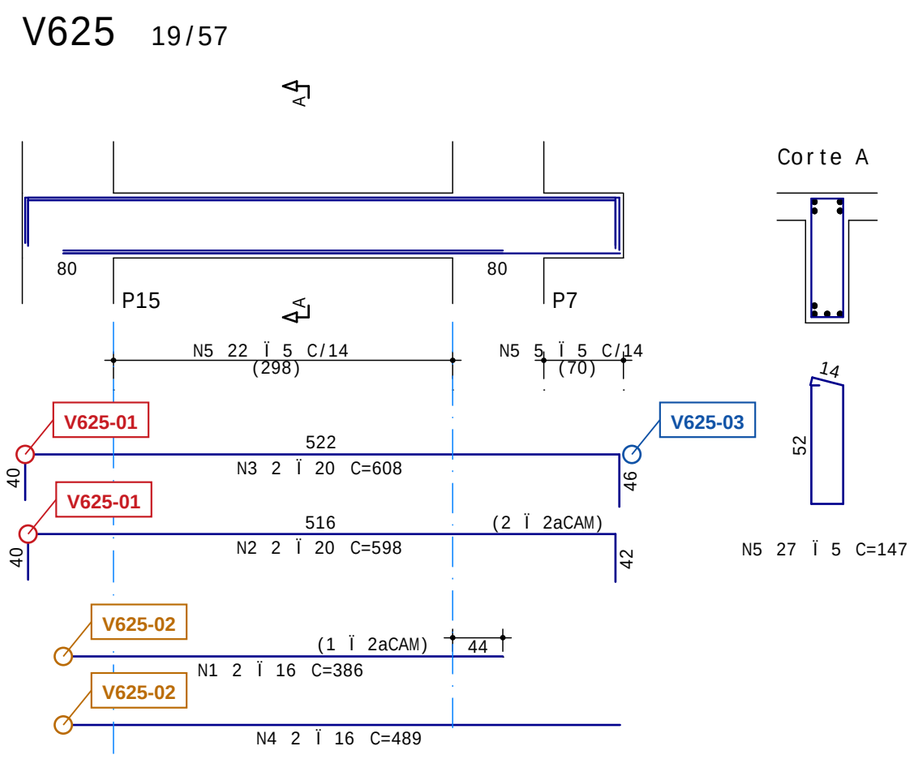
# V625 | Revisão sobre o detalhamento

P15: As requerida/presente = 7.87/8.04 cm²; lb necessário/geometria = 43.1/77.5 cm. Ensaio de ancoragem desfavorável mesmo no cenário condicional de gancho; conferir nó e hipóteses no relatório.
