# V601 | Revisão sobre o detalhamento

051-SJ-EST-LO-06301-VIG-TIP-R00.PDF | prancha original, página 1 | revisão de 09/10/2026

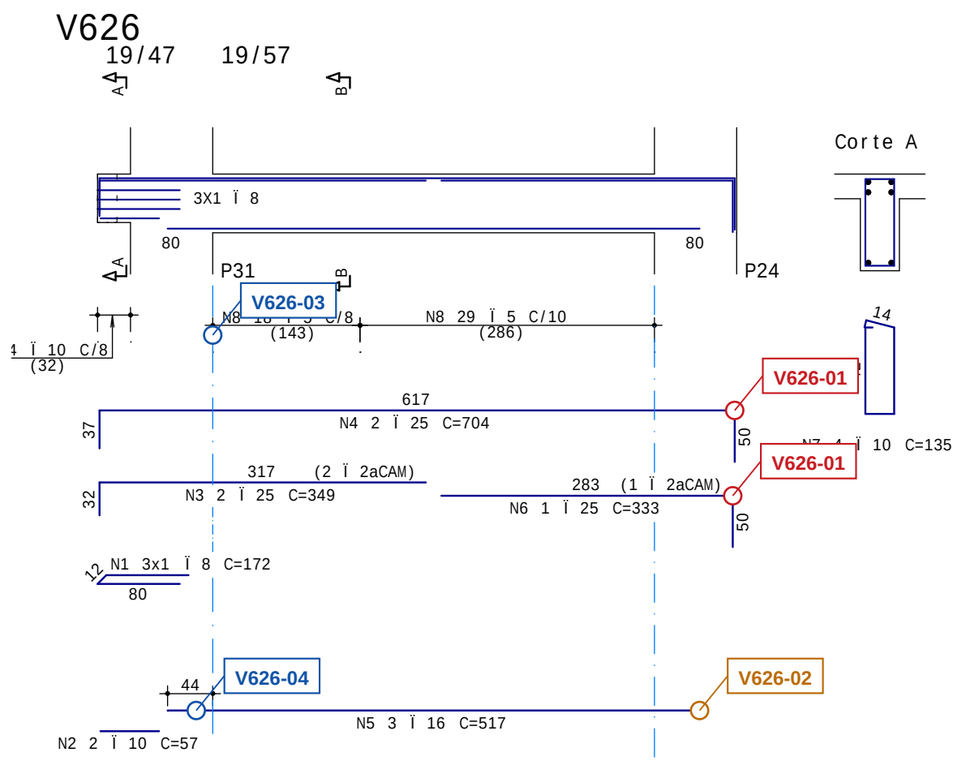
# V626 | Revisão sobre o detalhamento

Prolongamento esquerdo físico de 32 cm, h=47 cm, recebe V610 (~140 kN). Conferir nó, suspensão, torção e ancoragens; não tratar esta face como apoio extremo de pilar.

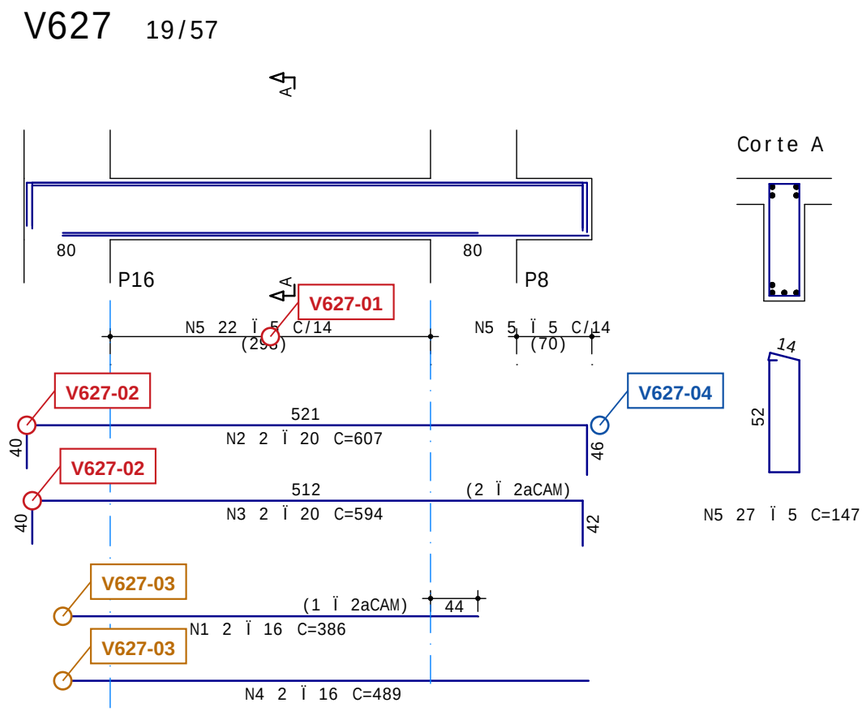
# V627 | Revisão sobre o detalhamento

Prolongamento físico direito de 70 cm: conferir armadura superior, terminação e ligação no apoio. Esta extremidade não foi tratada como END de pilar nos ensaios de ancoragem.

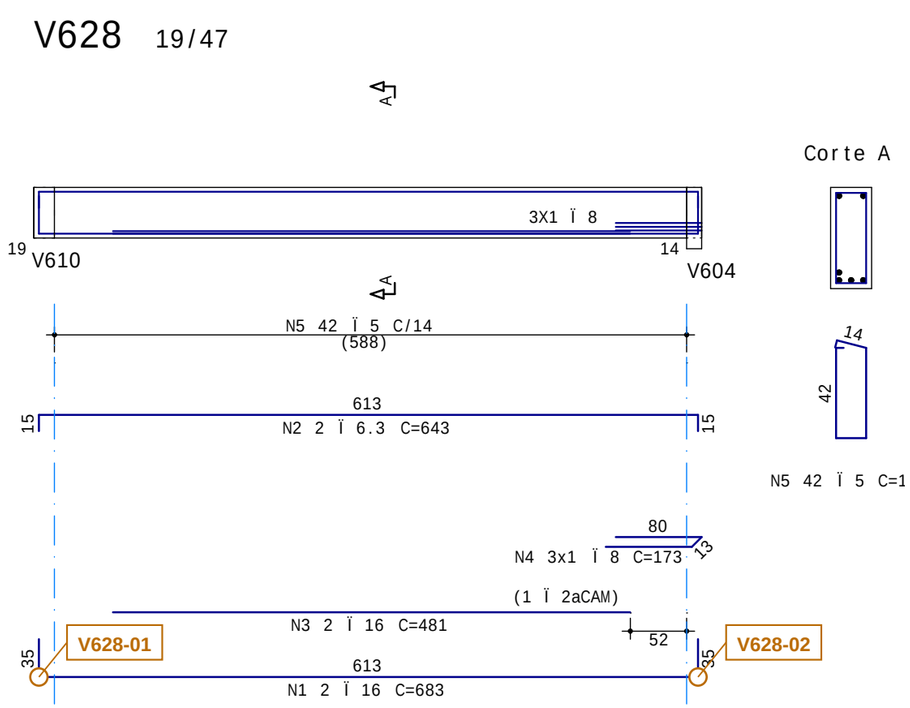
# V628 | Revisão sobre o detalhamento

V604: As requerida/presente = 2.16/4.02 cm²; lb necessário/geometria = 23.7/11.5 cm. Ensaio de ancoragem desfavorável mesmo no cenário condicional de gancho; conferir nó e hipóteses no relatório. Há 3Ø8 N4 existentes; avaliar contribuição conjunta e posição dos grampos.
