INFORME DE ENSAYOS

Cliente/Proyecto:	Ruta 4, OSUSA	Tipo de material:	Basalto
Identificación de la muestra:	5	Cantera:	
Fecha de ingreso:	20/01/2017	Fecha de ensayo:	07/02/2017
Observaciones:			
Muestreo realizado por el cliente

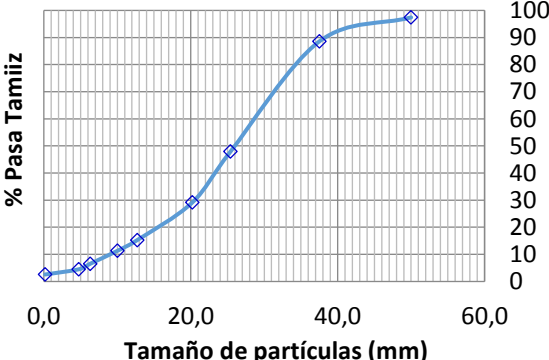
Ensayo de tamizado (UY A 15)

Abertura de tamiz	Abertura de tamiz (mm)	Retenido(g)	% retenido	% pasa	Gráfico
2"	50,000	149,2	2,6	97,4	
1 1/2"	37,500	513,4	8,9	88,5

1"	25,400	2353,2	40,7	47,9	
3/4"	20,200	1086,2	18,8	29,1	
1/2"	12,700	802,4	13,9	15,2	
3/8"	10,000	228,9	4,0	11,3	
1/4"	6,300	276,0	4,8	6,5	
4	4,762	117,1	2,0	4,5	
80	0,177	111,2	1,9	2,6	
Pasa		149,0	2,6	0,0	
Total suma		5786,6	97,4
