DER – DEPARTAMENTO DE ESTRADAS DE RODAGEM DO PIAUÍ

RELATÓRIO DE LEVANTAMENTO DAS CONDIÇÕES DE SUPERFÍCIE DAS RODOVIAS

PI-469: VALENÇA /LAGOA DO SÍTIO.

AGOSTO/2025

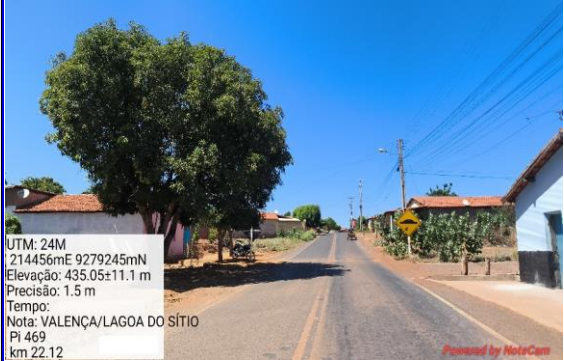
<p>UTM: 24M 214456mE 9279245mN Elevação: 435.05±11.1 m Precisão: 1.5 m Tempo: Nota: VALENÇA/LAGOA DO SÍTIO PI 469 km 22.12</p>
