Flash coupé : un défaut d’ESC Configurator trouvé et corrigé par TrueGlide

Rapport d’essai et de correction : essai M6, 10 novembre 2026

TrueGlide (Jschmiedd)

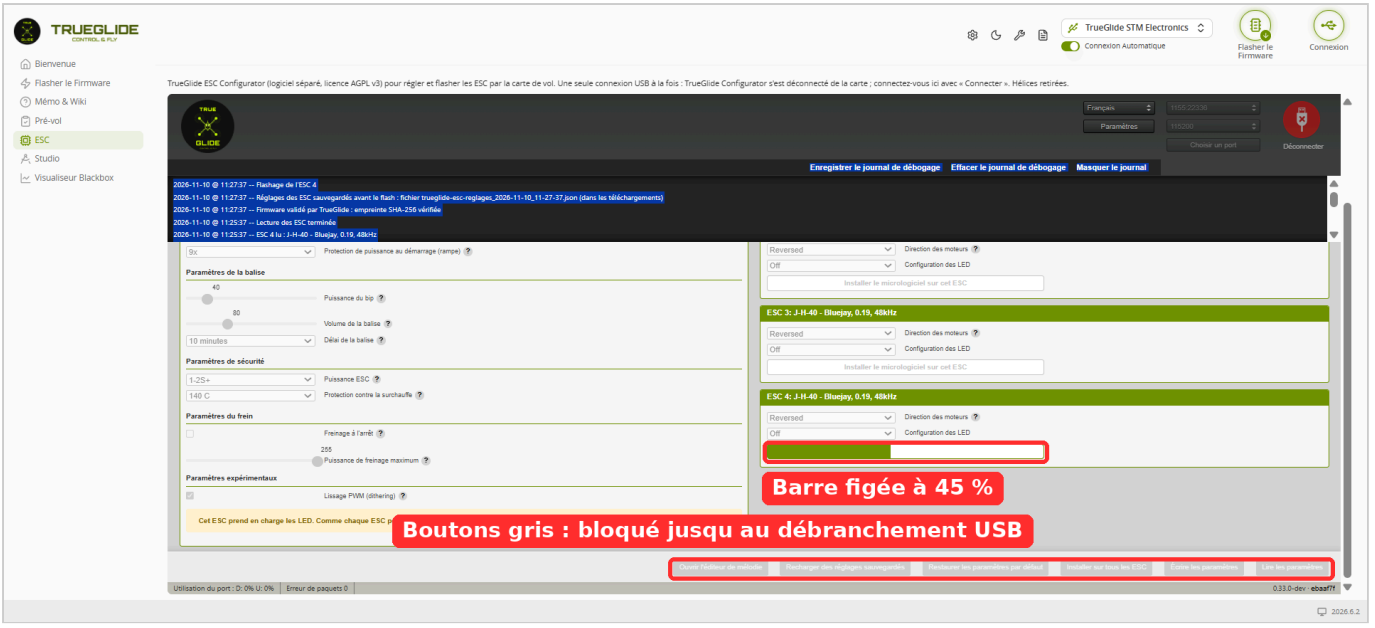
Matin, 11:27 : après la coupure, la barre reste figée et tous les boutons sont gris.

L'ESC n'a pas répondu à 11:27:53, mais le logiciel n'a jamais conclu. Il est resté bloqué jusqu'au débranchement du câble USB par l'utilisateur.

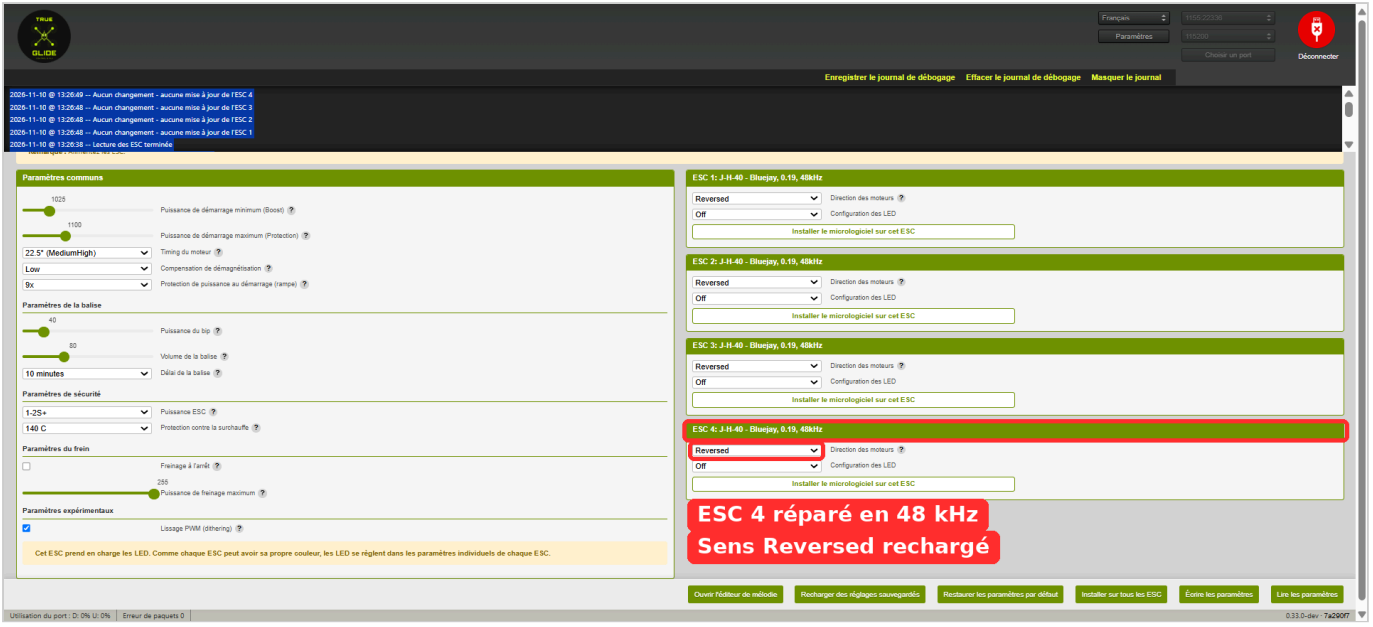
*Après la coupure, l'ESC 4 est lu « FLASH*FAILED » : la marque de sécurité a fonctionné et l'ESC est réparable.*

Après reflash et rechargement de la sauvegarde : ESC 4 en 48 kHz, sens « Reversed » comme les 3 autres.

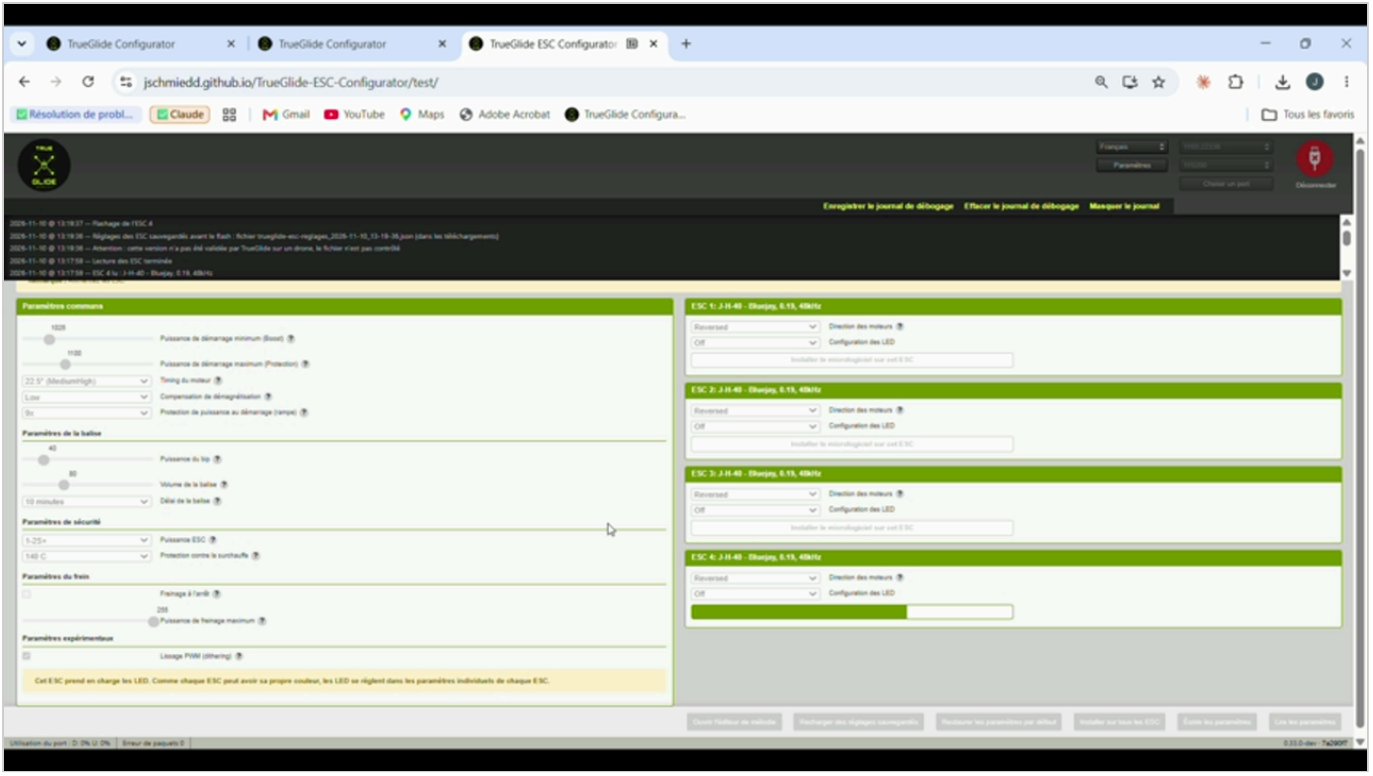
Vidéo : attente, boutons gris.

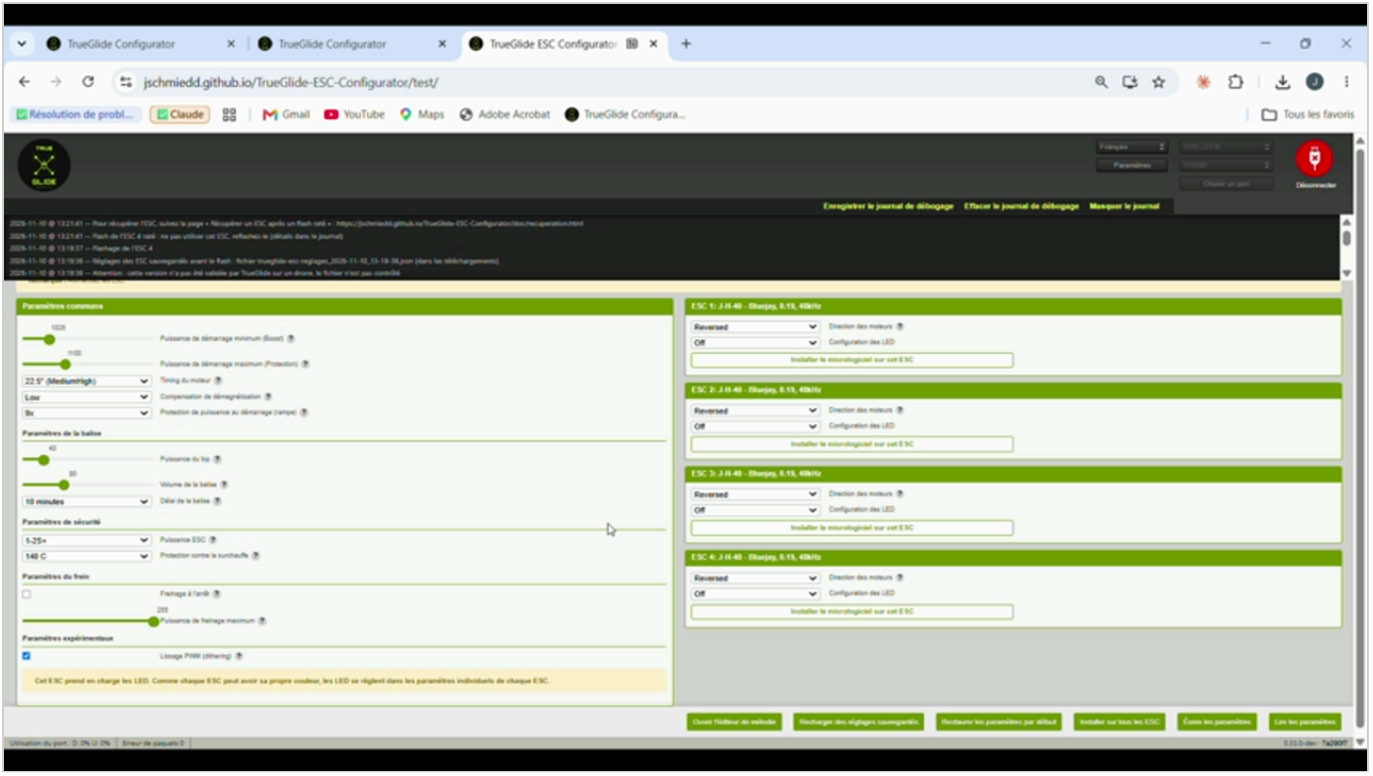
Vidéo : abandon, boutons revenus.
