Тележка-каталка ТНС-01ММ

Автоматическая расфиксация шасси: как она устроена, при каких условиях не срабатывает и что проверяется перед тем, как поставить каталку на землю. Правила изготовителя и информационное письмо Росздравнадзора

С разбором случая складывания шасси под пациентом при въезде в приёмное отделение.

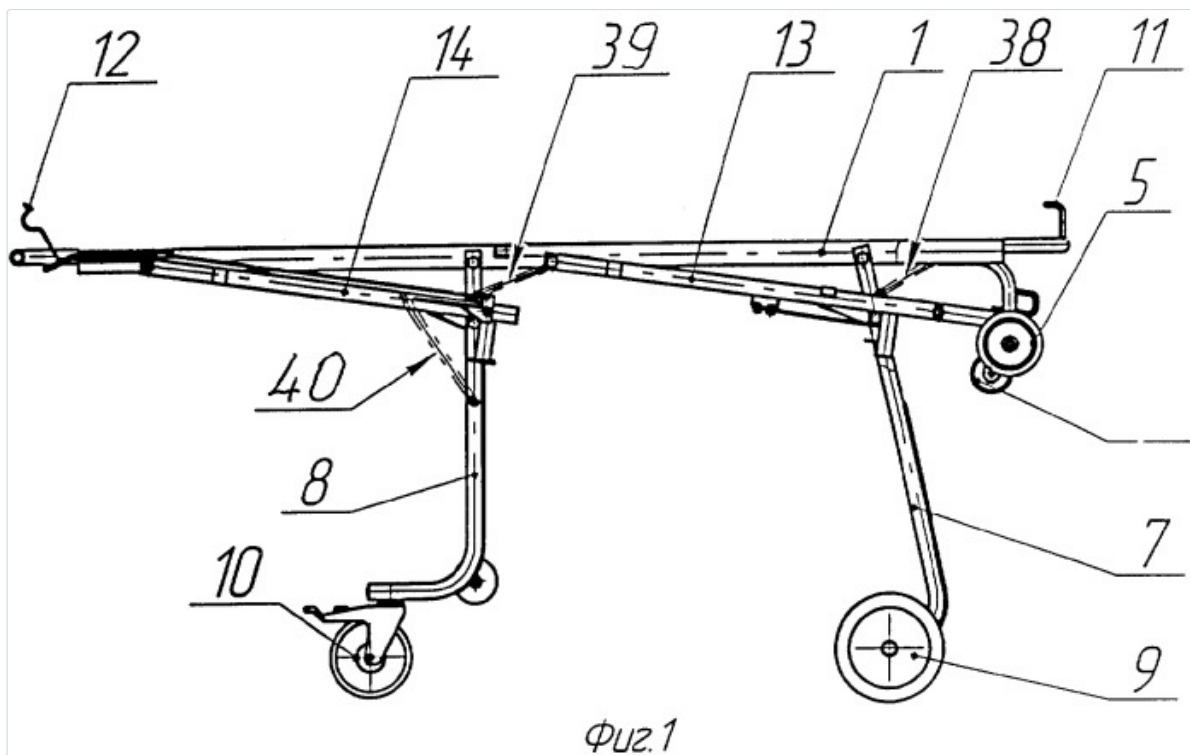
Тележка-каталка в рабочем положении. Обозначения: 1 — несущая рама; 5 — первая пара опорных колёс несущей рамы (головная часть); 7 — переднее шасси; 8 — заднее шасси; 9 — вторая пара опорных колёс (переднего шасси); 10 — третья пара опорных колёс (заднего шасси); 11 и 12 — задняя и передняя ручки устройства ручной расфиксации; 13 — переднее фиксирующее устройство; 14 — заднее фиксирующее устройство; 38, 39, 40 — пружины растяжения. Головная часть — справа. Чертёж из описания изобретения к патенту RU 2321383 С1, патентообладатель ООО НПП «Микромонтаж».

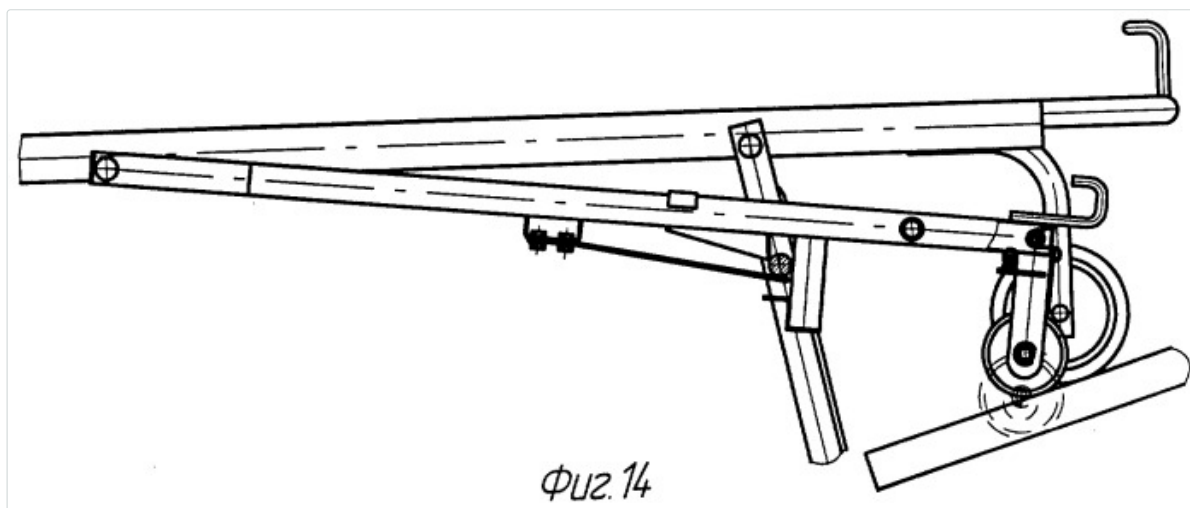
Момент, с которого начинается автоматическая расфиксация при загрузке: качающееся колесо-копир переднего фиксирующего устройства набегают на приёмный лоток устройства приёмного (наклонная планка справа внизу). Чертёж из описания изобретения к патенту RU 2321383 C1.

Последовательность при загрузке в автомобиль. Колесо-копир переднего фиксирующего устройства набегают на приёмный лоток; штанга поднимается, зуб-зацеп выходит из зацепления со стопорной перемычкой, и переднее шасси расфиксируется и складывается назад. При дальнейшем продвижении тележки ось второй колёсной пары — то есть колёс уже сложившегося переднего шасси — нажимает на жёсткую стойку второго ложемента, поднимает штангу заднего фиксирующего устройства и расфиксирует заднее шасси, которое складывается следом.

Из этой схемы следует, что **заднее шасси расфиксируется не приёмным устройством, а сложившимся передним шасси**. Переднее шасси в этой кинематике служит исполнительным звеном для заднего, и очерёдность здесь не условна: она встроена в конструкцию.
