**DER – DEPARTAMENTO DE ESTRADAS DE RODAGEM DO PIAUÍ**

## **RELATÓRIO DE LEVANTAMENTO DAS CONDIÇÕES DE SUPERFÍCIE DAS RODOVIAS**

**ANEL: CONTORNO DE CANTO DO BURITI.**

**DEZEMBRO/2025**

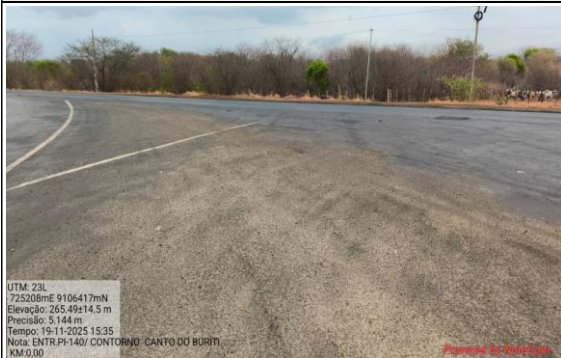
<p>UTM: 23L 725208mE 9106417mN Elevação: 265,49±14,5 m Precisão: 5,144 m Tempo: 19-11-2025 15:35 Nota: ENTR.P.140/ CONTORNO: CANTO DO BURITI KM 0,00</p>

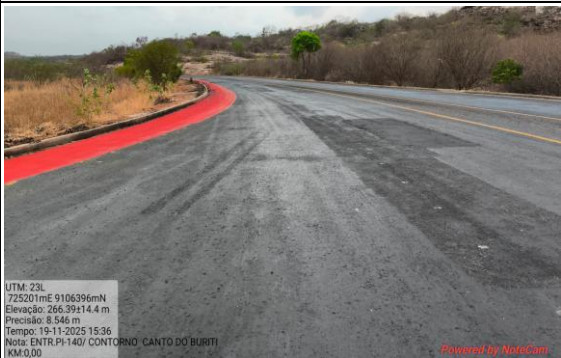
<p>UTM: 23L 725201mE 9106396mN Elevação: 266,39±14,4 m Precisão: 8,546 m Tempo: 19-11-2025 15:36 Nota: ENTR.P.140/ CONTORNO: CANTO DO BURITI KM 0,00</p>
<b>FOTO 3</b>	<b>FOTO 4</b>

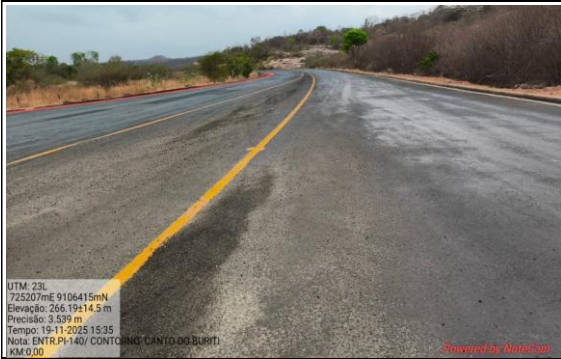
<p>UTM: 23L 725207mE 9106415mN Elevação: 266,19±14,5 m Precisão: 3,539 m Tempo: 19-11-2025 15:35 Nota: ENTR.P.140/ CONTORNO: CANTO DO BURITI KM 0,00</p>

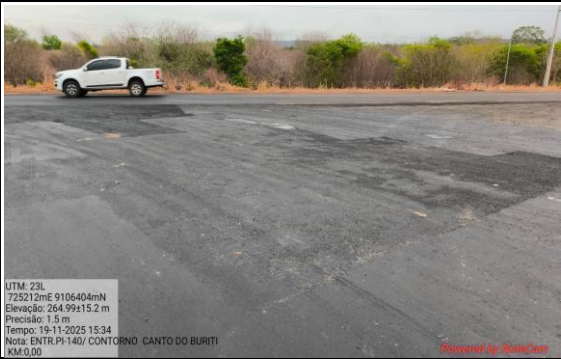
<p>UTM: 23L 725212mE 9106404mN Elevação: 264,99±15,2 m Precisão: 1,5 m Tempo: 19-11-2025 15:34 Nota: ENTR.P.140/ CONTORNO: CANTO DO BURITI KM 0,00</p>
<b>FOTO 5</b>	<b>FOTO 6</b>
  <p>UTM: 23L 725170mE 9106346mN Elevação: 264,29±18,3 m Precisão: 3,0 m Tempo: 19-11-2025 15:38 Nota: ENTR.P.140/ CONTORNO: CANTO DO BURITI KM 0,10</p>

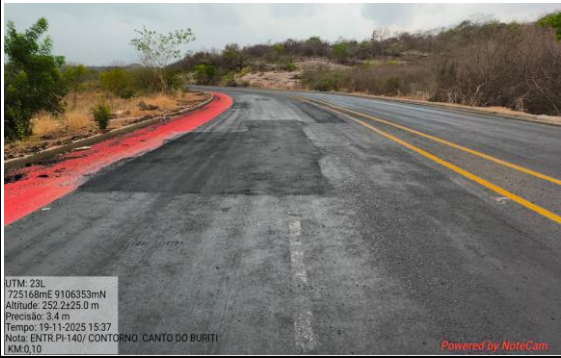
<p>UTM: 23L 725168mE 9106353mN Altitude: 252,2±25,0 m Precisão: 3,4 m Tempo: 19-11-2025 15:37 Nota: ENTR.P.140/ CONTORNO: CANTO DO BURITI KM 0,10</p>

TAXINHAS REFLETIVAS		
KM	LADO	OBSERVAÇÃO
0,10	LE/LD	
5,39	EIXO	
6,71	LE/LD/EIXO

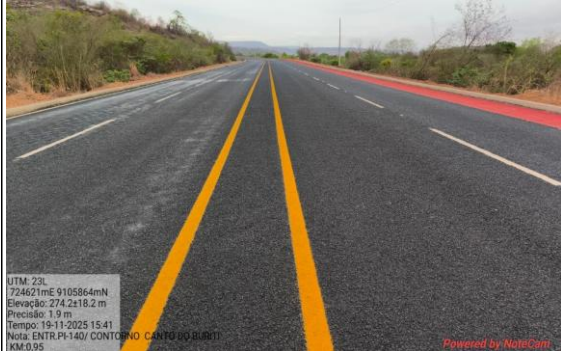
<p>UTM: 23L 724621mE 9105864mN Elevação: 274,2±18,2 m Precisão: 1,9 m Tempo: 19-11-2025 15:41 Nota: ENTR.P.140/ CONTORNO: CANTO DO BURITI KM 0,95</p>
