26 년 SQ 정기평가 시정조치 결과

㈜태진다이텍 (프레스 업종 #432501)

▣ SQ 평가 시정조치 결과 내역

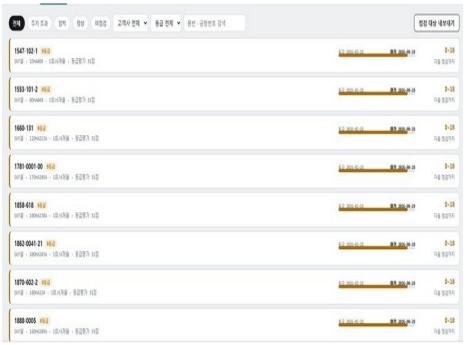
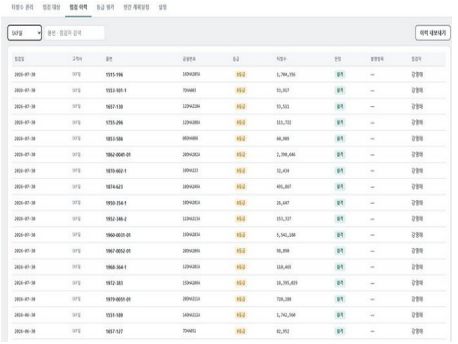
▣ [2-8] 최종품 검사 완료 식별 미흡

문제점 (현상)	임시 대책
▶ 완제품검사 (외관 전수 , 치수 1회 /5EA) 및 초 / 중 / 종품 검사는 실시하고 있으나 , 최종검사 완료품에 대한 생산 LOT 및 검사완료 식별 미흡	•출하 대기품 검사완료 라벨 부착 및 미검사품 구분 적치

원인 분석 (5 Why)		근본 대책
1 W	•Q. 최종검사 완료품 식별이 미흡한가 ?	최종검사 합격품 검사완료 라벨 부착으로 식별 일원화
	검사 완료 후 완료 여부를 현품에 표시하는 방법이 정해져 있지 않음	 
2 W	•Q. 표시 방법이 정해지지 않았는가 ?	
	검사 성적서 (전산) 기록만으로 검사 완료가 관리된다고 인식	
3 W	•Q. 왜 그렇게 인식했는가 ?	
	검사 완료품과 미검사품이 같은 구역에 적치되는 현장 상황을 반영하지 않음	
4 W	•Q. 반영하지 않았는가 ?	
	검사 완료 식별 기준이 검사기준서 · 작업표준에 규정되지 않음	1. 라벨에 생산 LOT· 검사일 · 검사자 기재 , 검사 완료 즉시 부착 2. 최종검사 합격품의 현품표 (식별표) 에 검사 합격도장 날인
	•Q. 규정되지 않았는가 ?	
	미검사품 혼입에 의한 미검사 출하 위험에 대한 검토 부족

개선부문	검사시험	적용일	'26.08.10	유효성 평가		수평전개	프레스부품 전체

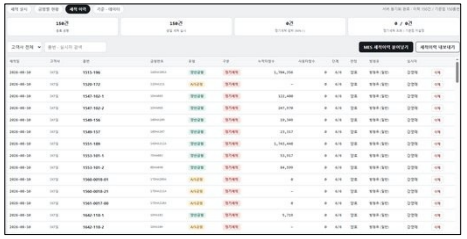
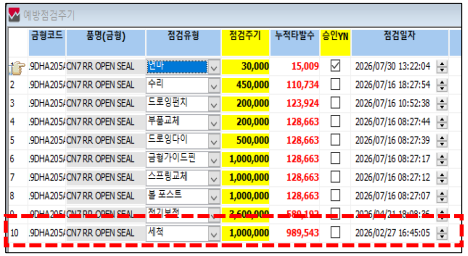
▣ [4-1] 금형 등급별 정기점검 실시 이력 미보유

문제점 (현상)	임시 대책
▶ 금형 일상 / 정기점검 기준서 및 등급별 점검주기 (A:1 회 / 년 , B:1 회 /6 개월 , C:1 회 /3 개월) 는 수립되어 있으나 , 주기 도래 금형에 대한 정기점검 실시 기록 없음	•B 등급 금형 중 점검주기 초과분 우선 점검 실시

원인 분석 (5 Why)	
1 W	•Q. 정기점검 실시 이력이 없는가 ?
	등급별 점검주기는 설정되어 있으나 주기가 도래한 금형을 확인하는 관리가 이루어지지 않음
2 W	•Q. 확인 관리가 이루어지지 않았는가 ?
	금형별 최근 점검일 기준으로 다음 점검 예정일을 산출 · 표시하는 수단이 없음
3 W	•Q. 수단이 없었는가 ?
	정기점검 연간계획이 수립되지 않아 월별 점검 대상 금형이 지정되지 않음
4 W	•Q. 계획이 수립되지 않았는가 ?
	일상점검 (1 회 / 일) 만으로 금형 상태 관리가 충분하다고 인식
	•Q. 그렇게 인식했는가 ?
	마모 · 파손의 경시적 진행에 따른 정기점검 필요성에 대한 검토 부족

근본 대책
금형 정기점검 관리 시스템 구축 · 운영

1. 등급별 주기 자동 적용 → 다음 점검 예정일 · 잔여일 산출 2. 주기 초과 · 임박 금형 색상 알림으로 점검 누락 방지 3. B 등급 86 품번 연간 계획일정 수립 (월 14~15 품번 배분)

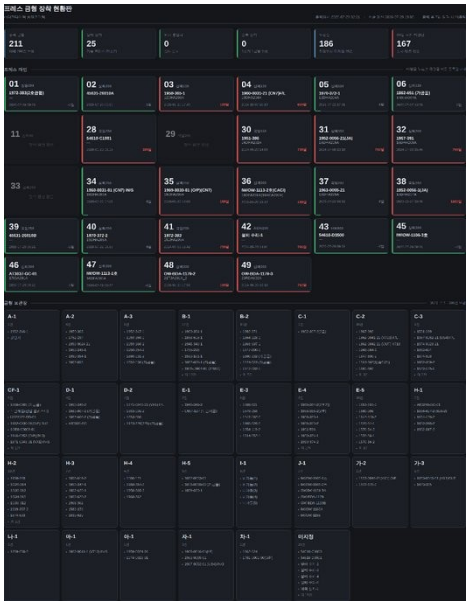
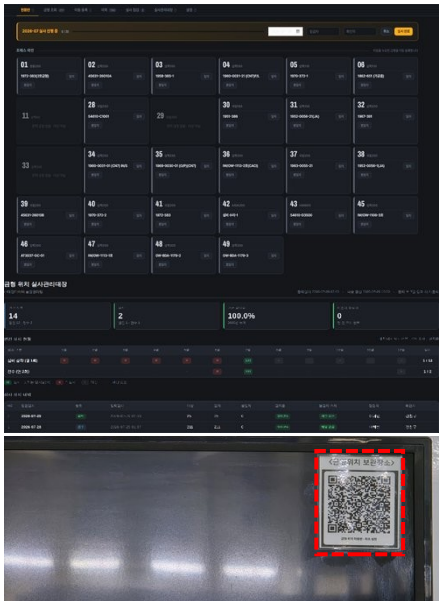
▣ [4-2] 금형 등급별 세척 실시 이력 미보유

문제점 (현상)	임시 대책
▶ 세척관리기준 게시 및 체크시트 운영 , 세척 기준 (양산금형 100 만타 ,A/S 금형 50 만타) 은 수립되어 있으나 , 기준 타발수 도달 금형에 대한 세척 실시 이력 미보유	•타발수 기준 도달 금형 확인 후 세척 실시

원인 분석 (5 Why)		근본 대책
1 W	•Q. 세척 실시 이력이 없는가 ? 타발수 기준은 있으나 기준에 도달한 금형을 파악하는 관리가 이루어지지 않음	금형 정기점검 관리 시스템에 세척관리 연계 운영    1.MES 누적 타발수 기준 세척주기 (양산 100 만타 /AS 50 만타) 도달 자동 판정 2. 도달 임박 금형 사전 표시 → 세척계획 수립 (사전 세척관리) 3. 세척 실시 결과를 금형 점검 이력에 기록 · 관리
2 W	•Q. 파악되지 않았는가 ? MES 누적 타발수와 세척 기준을 연계하여 도달 여부를 확인하는 수단이 없음	
3 W	•Q. 수단이 없었는가 ? 세척 도달 임박 금형을 사전 파악하여 세척계획을 수립하는 업무절차 미수립	
4 W	•Q. 업무절차가 없었는가 ? 세척은 금형 수리 · 점검 시 함께 실시하면 된다고 인식	
	•Q. 그렇게 인식했는가 ? 세척주기 미준수 시 이물 · 유분에 의한 제품 품질 영향에 대한 검토 부족

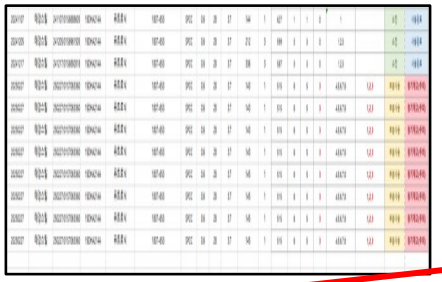
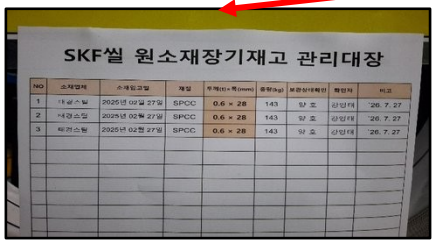
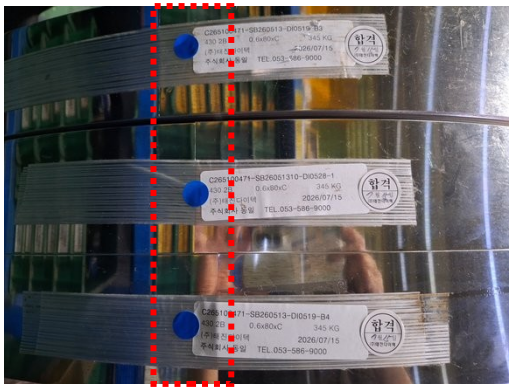
▣ [5-2] 장기보관 자재 식별표시 미흡

문제점 (현상)	임시 대책
▶ '25.02.27 생산 (1807-653) 제품 장기보관 (3 개월) 식별표시 누락 (절차서 TJP-QP0854 기준 수립되어 있음)	•해당 제품 장기보관 식별표 즉시 부착 및 재사용 시 전수검사 실시

원인 분석 (5 Why)	
1 W	•Q. 장기보관 자재 식별표시가 누락되었는가 ?
	보관 3 개월이 지난 소재를 찾아 확인하는 관리가 이루어지지 않음
2 W	•Q. 3 개월 지난 소재 확인이 이루어지지 않았는가 ?
	입고일 기준으로 3 개월이 지난 소재를 골라내어 담당자에게 알려주는 방법이 없음
3 W	•Q. 알려주는 방법이 없었는가 ?
	절차서에 기준은 있으나 확인 주기와 담당자가 정해져 있지 않음
4 W	•Q. 정해져 있지 않았는가 ?
	코일 부분 사용 후 잔여 롤이 상시 발생하는 구조를 별도 관리 대상으로 보지 않음
	•Q. 관리 대상으로 보지 않았는가 ?
	잔여 롤의 장기 보관에 따른 품질저하 (발청 · 이물)· 혼입 위험에 대한 검토 부족

장기보관 자재 유효성 관리대장 (Excel) 구축 운영

1. 입고 / 생산일 기준 유효기간 (3 개월) 자동 산출 → 잔여일 표시
2. 도래 7 일 전 / 당일 알림 (색상 표시) 으로 담당자 식별표 부착 유도
3. 식별표 부착 및 원소재 재검사 결과를 대장에 기록하여 이력 관리
