DER – DEPARTAMENTO DE ESTRADAS DE RODAGEM DO PIAUÍ

## **RELATÓRIO DE LEVANTAMENTO DAS CONDIÇÕES DE SUPERFÍCIE DAS RODOVIAS**

PI-111: ENTR. PI-112 (UNIÃO) / LAGOA ALEGRE.

OUTUBRO/2025

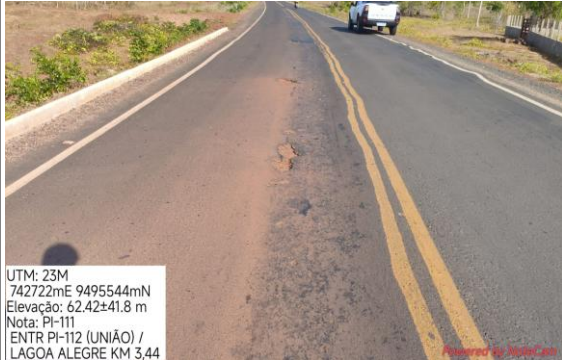
<p>UTM: 23M 742722mE 9495544mN Elevação: 62.42±41.8 m Nota: PI-111 ENTR PI-112 (UNIÃO) / LAGOA ALEGRE KM 3,44</p>

TRECHOS A SEREM RESTAURADOS			
ÁREAS PARA RESTAURAÇÃO	KM INICIAL	KM FINAL	EXTENSÃO (m)
1ª ÁREA	3,44	3,55	110,00
2ª ÁREA	18,85	18,93	80,00
3ª ÁREA	20,38	20,50	120,00
4ª ÁREA	21,00	21,07	70,00
TOTAL (m)			380,00

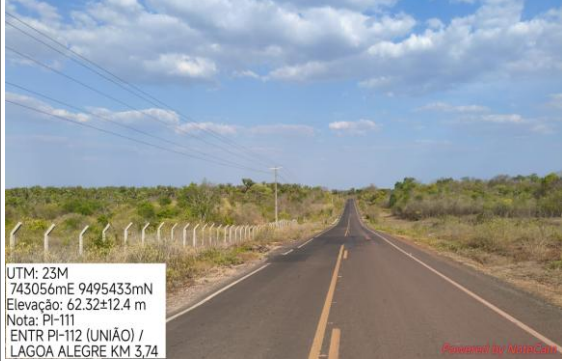
<p>UTM: 23M 743056mE 9495433mN Elevação: 62.32±12.4 m Nota: PI-111 ENTR PI-112 (UNIÃO) / LAGOA ALEGRE KM 3,74</p>

SARJETA							
LE				LD			
KM INICIAL	KM FINAL	EXTENSÃO (m)	SITUAÇÃO	KM INICIAL	KM FINAL	EXTENSÃO (m)	SITUAÇÃO
3,67	3,78	110,00	RUIM	3,67	3,78	110,00	RUIM
				17,11	17,20	90,00	REGULAR
TOTAL (m)		110,00		TOTAL (m)		200,00	
TOTAL BOM LE (m)		0,00		TOTAL BOM LD (m)		0,00	
TOTAL REGULAR LE (m)		0,00		TOTAL REGULAR LD (m)		90,00	
TOTAL RUIM LE (m)		110,00		TOTAL RUIM LD (m)		110,00	
TOTAL LE (m)		110,00		TOTAL LD (m)		200,00	
TOTAL (m)						310,00

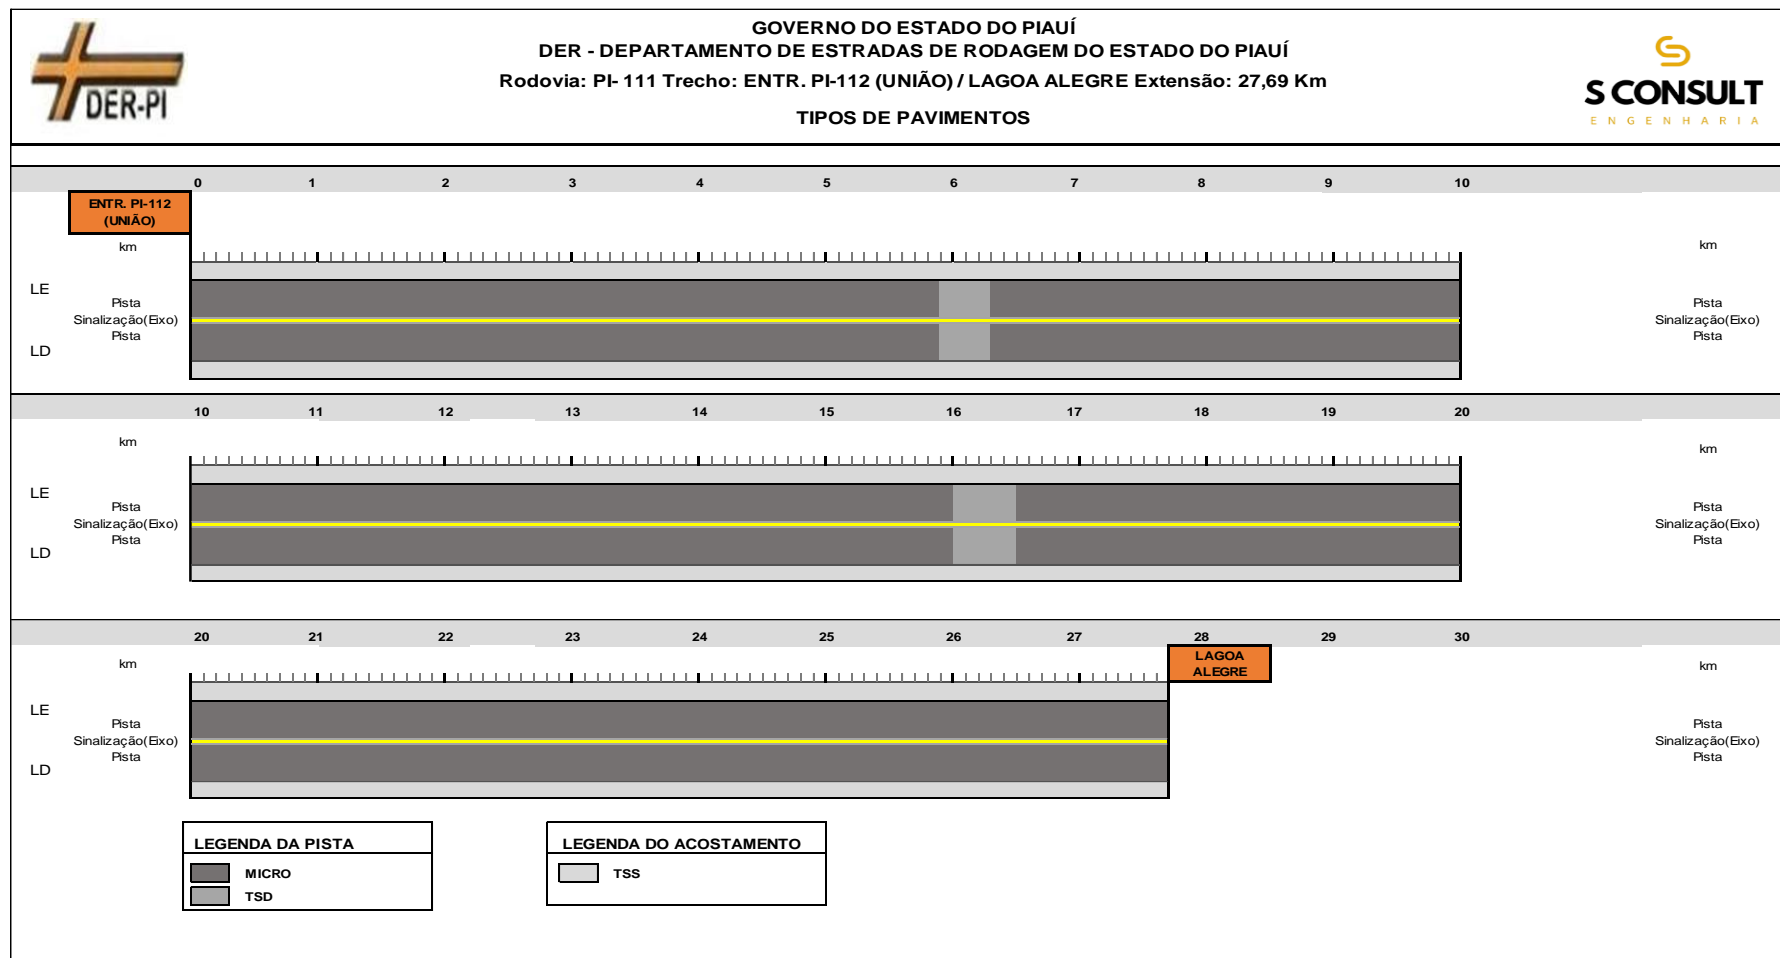
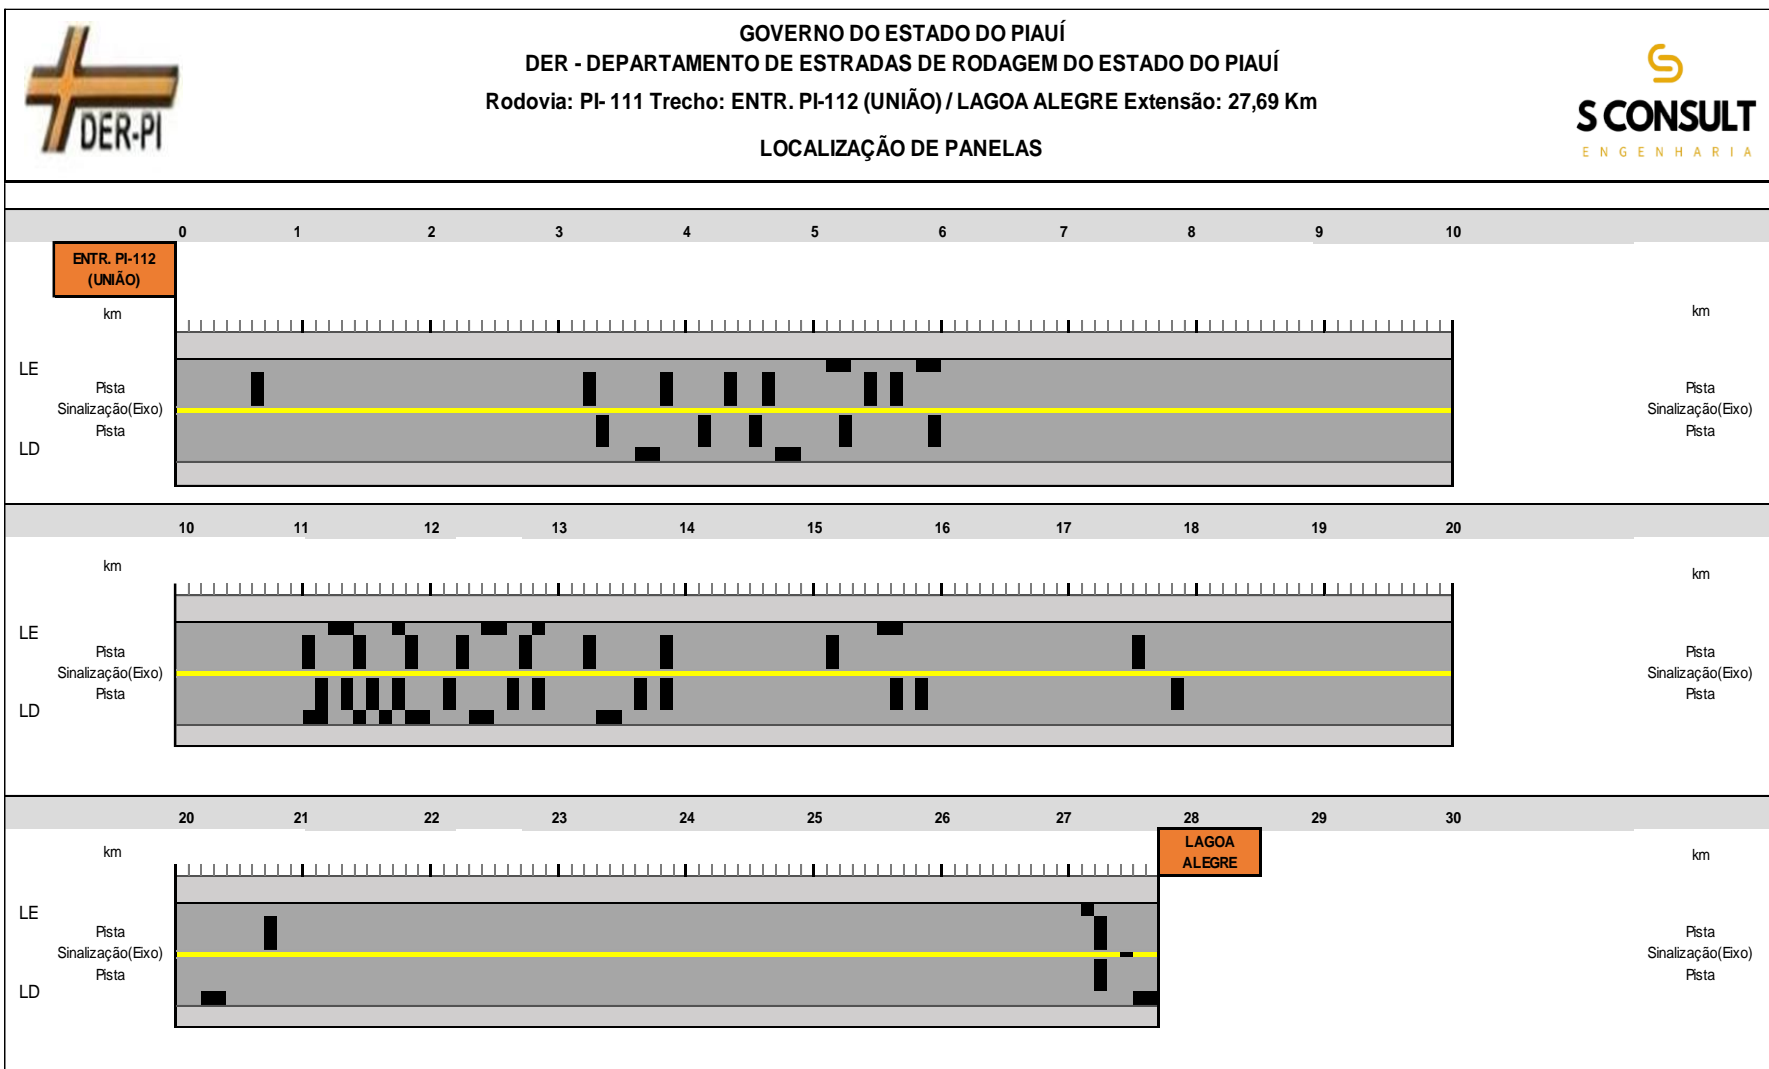
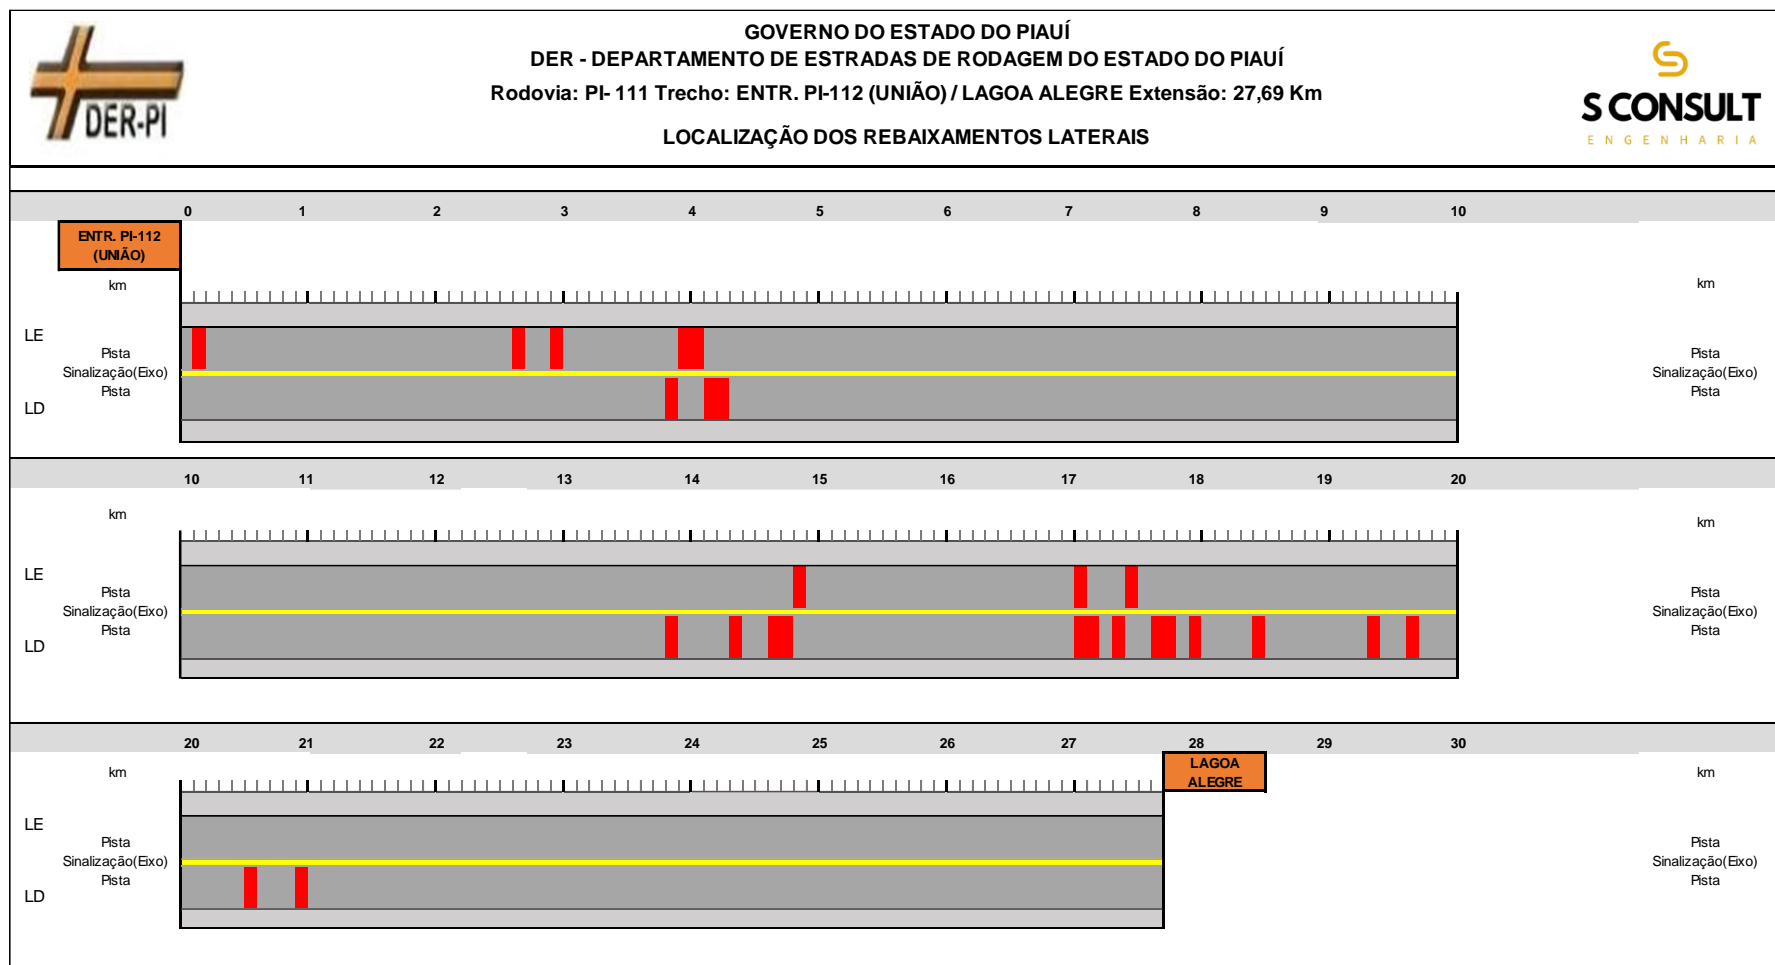
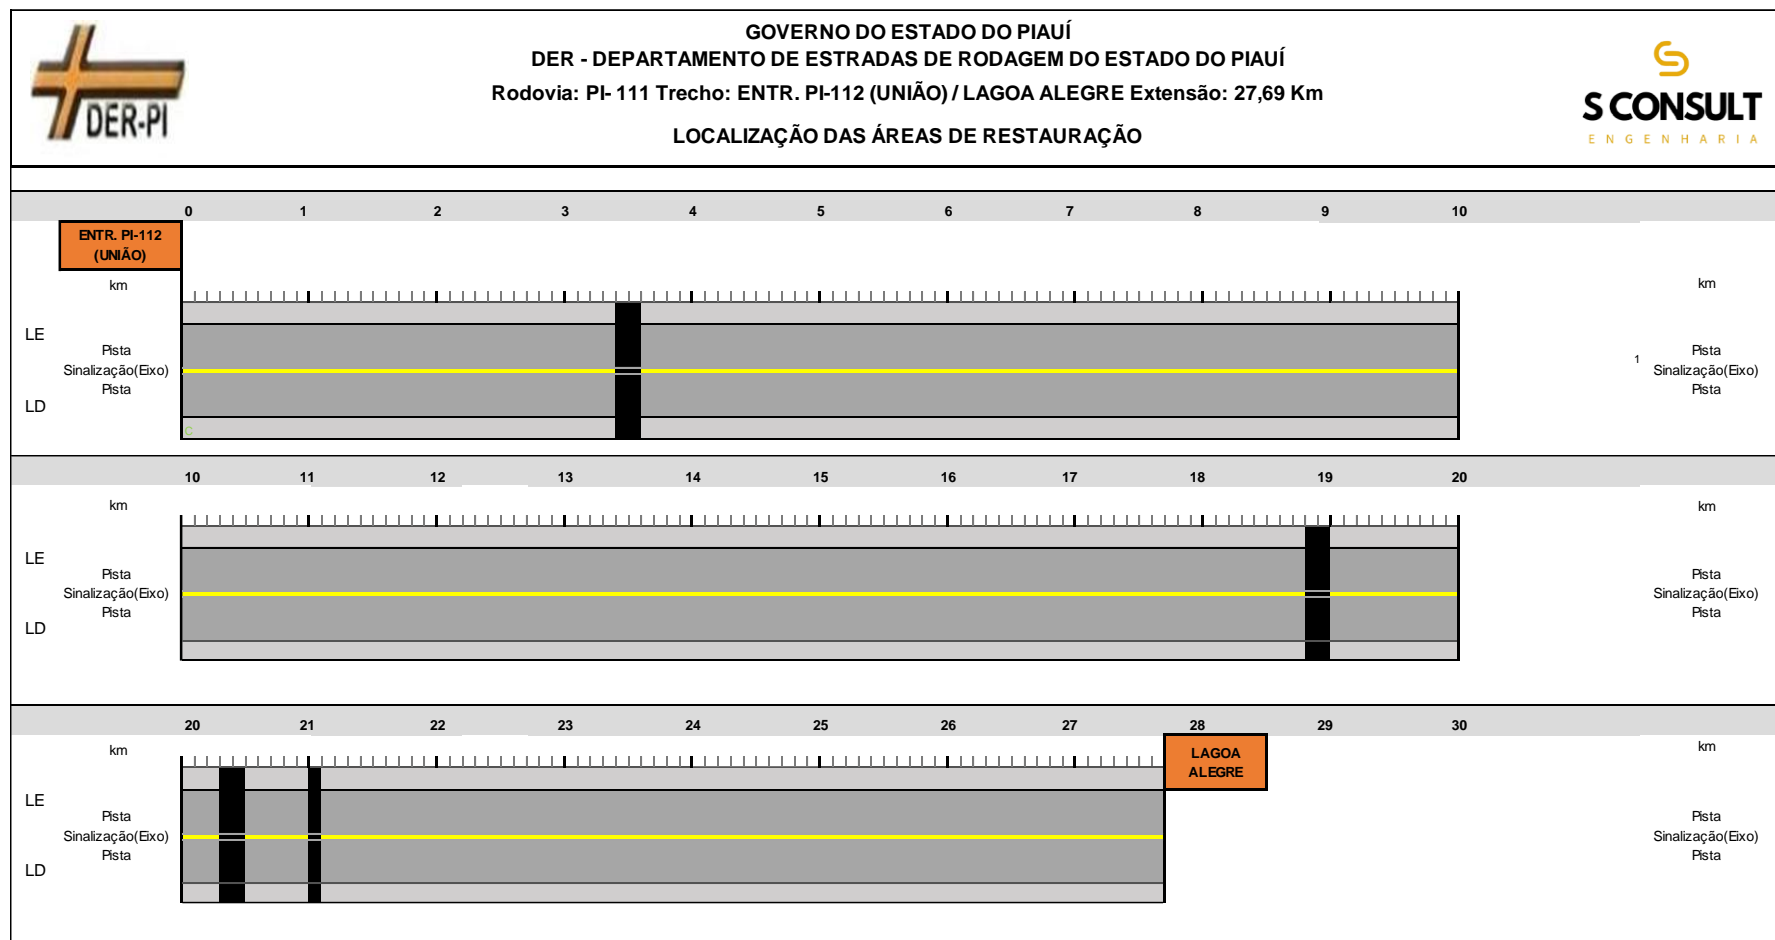
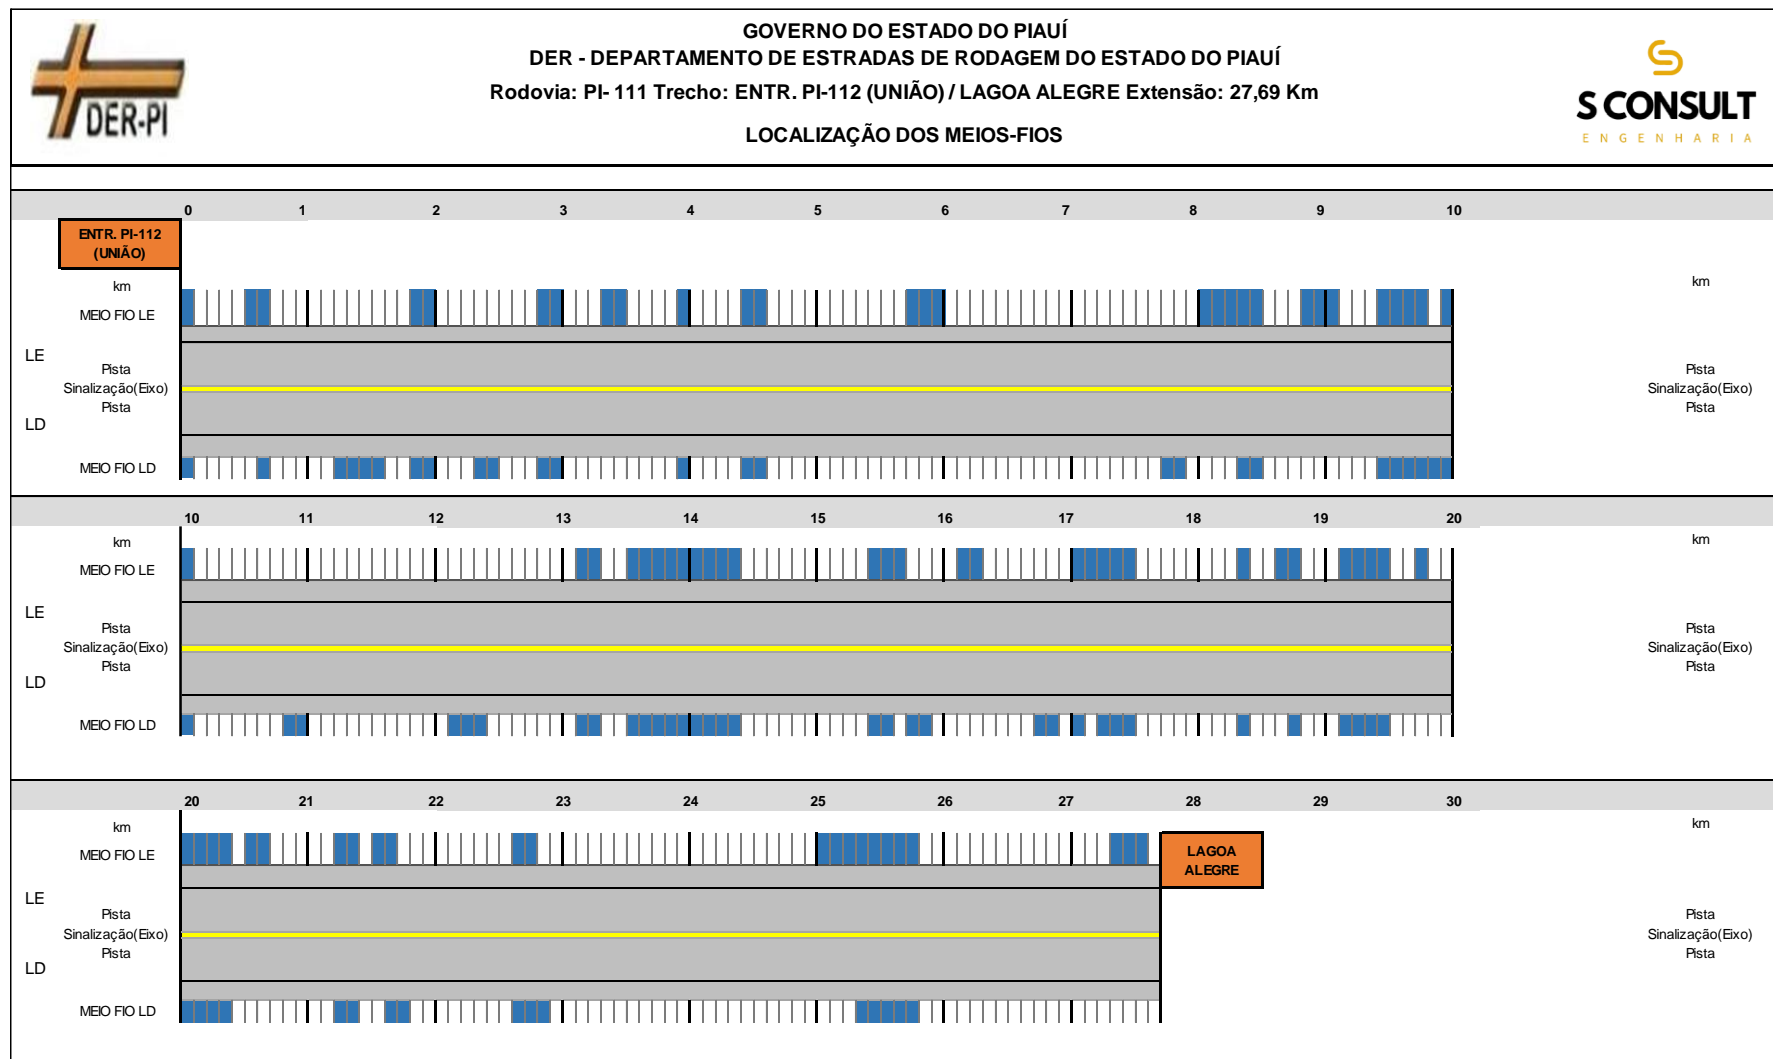
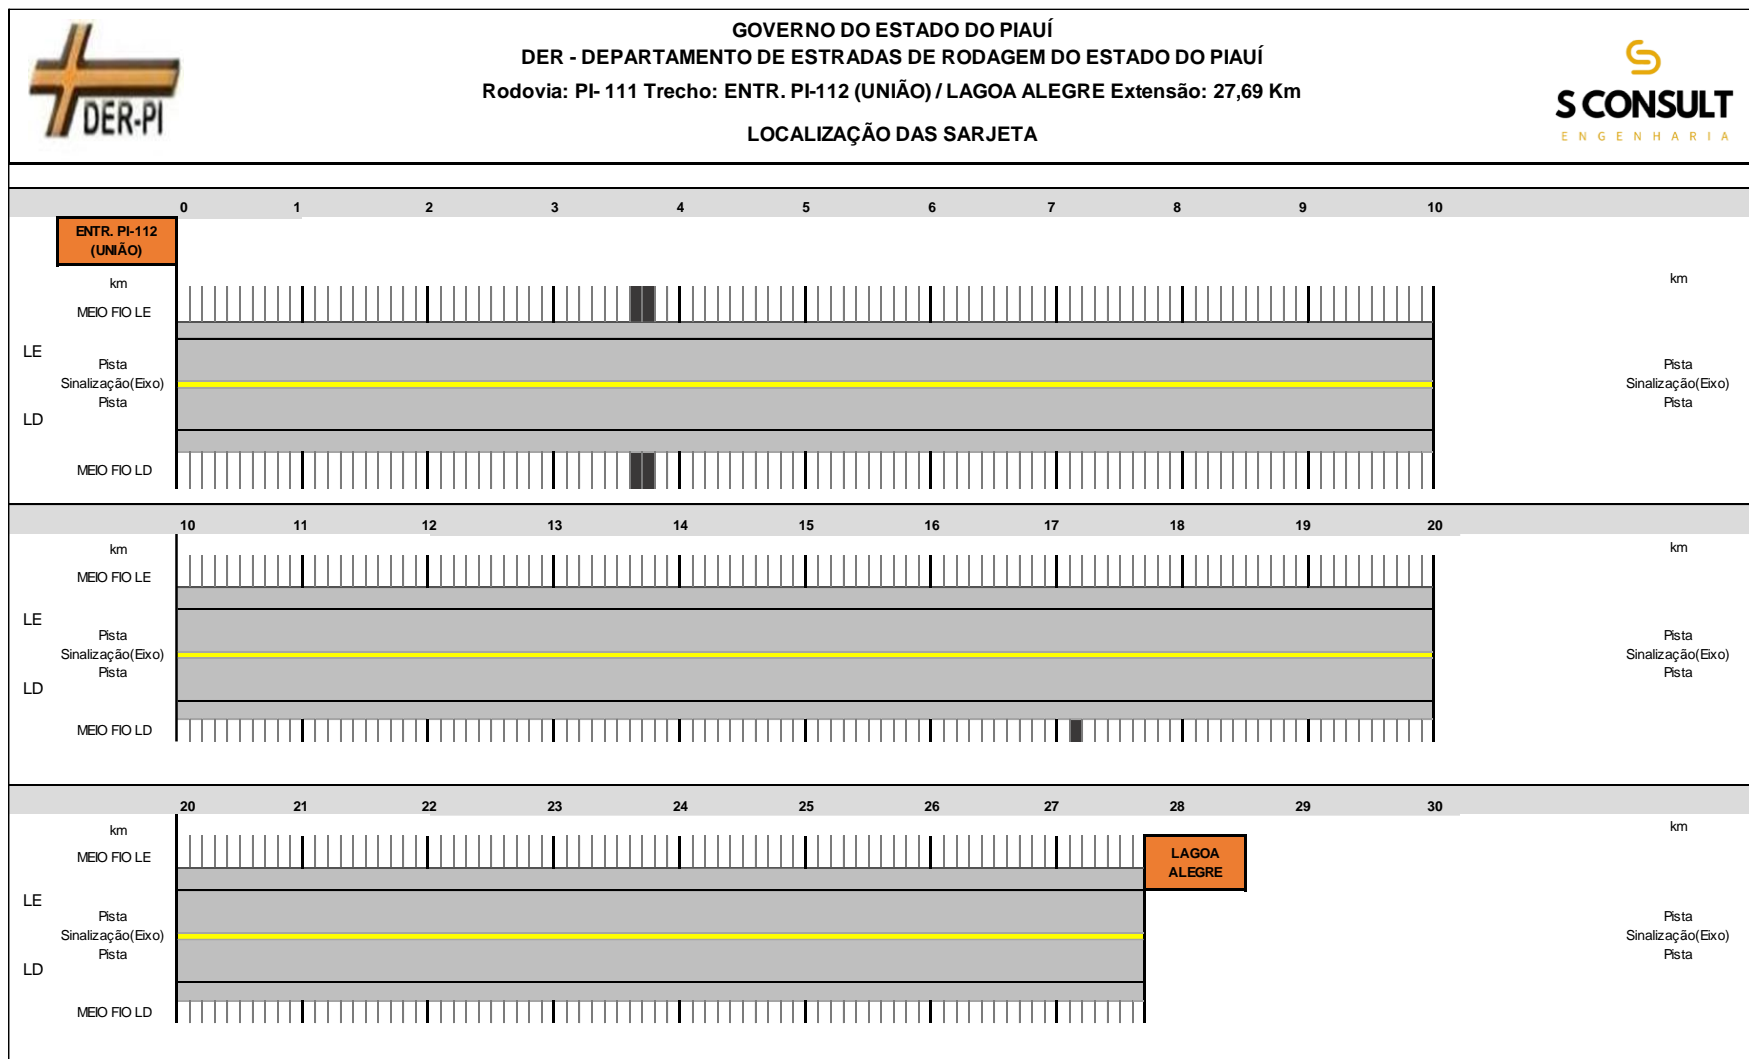
## 7. DIAGRAMAS DE OCORRÊNCIA

PANELAS					
KM INICIAL	KM FINAL	QUANTIDADE DE PANELAS	KM INICIAL	KM FINAL	QUANTIDADE DE PANELAS
0	1	1	14	15	0
1	2	0	15	16	4
2	3	0	16	17	0
3	4	4	17	18	2
4	5	5	18	19	0
5	6	6	19	20	0
6	7	0	20	21	2
7	8	0	21	22	0
8	9	0	22	23	0
9	10	0	23	24	0
10	11	0	24	25	0
11	12	13	25	26	0
12	13	8	26	27	0
13	14	5	27	27,69	5
TOTAL				55	
ÁREA TOTAL				55 m <sup>2</sup>	
PANELAS POR KM				1,99
