DER – DEPARTAMENTO DE ESTRADAS DE RODAGEM DO PIAUÍ

RELATÓRIO DE LEVANTAMENTO DAS CONDIÇÕES DE SUPERFÍCIE DAS RODOVIAS

PI – 369: COMVAP / DIV. PI-MA / ENTR. PI-112.

DEZEMBRO/2025

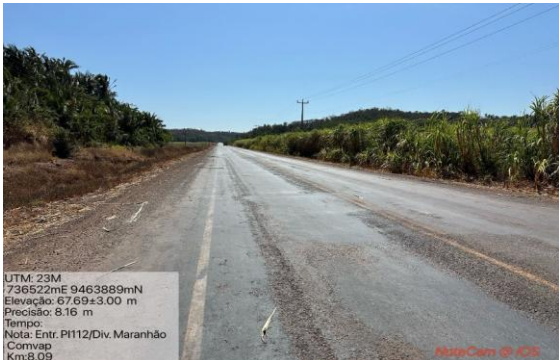
RELATÓRIO FOTOGRÁFICO	
PI – 369: COMVAP / DIV. PI-MA / ENTR. PI-112	
FOTO 9	FOTO 10
  <p>UTM: 23M 736520mE 9463888mN Elevação: 66.80±3.00 m Precisão: 2,61 m Tempo: Nota: Entr. PI112/Div. Maranhão Comvap Km:8,09</p>
