DER – DEPARTAMENTO DE ESTRADAS DE RODAGEM DO PIAUÍ

RELATÓRIO DE LEVANTAMENTO DAS CONDIÇÕES DE SUPERFÍCIE DAS RODOVIAS

PI-239: ENTR. PI-236 / SANTA ROSA DO PIAUÍ.

FEVEREIRO/2025

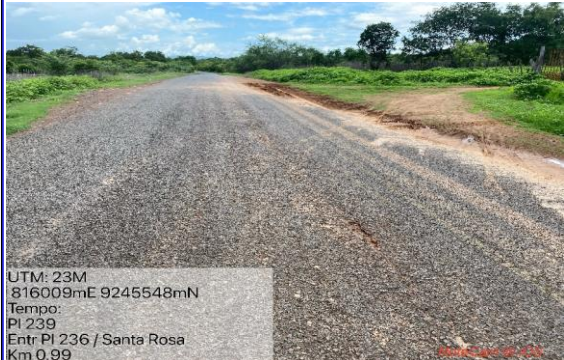
<p>UTM: 23M 816009mE 9245548mN Tempo: PI 239 Entr PI 236 / Santa Rosa Km 0,99</p>

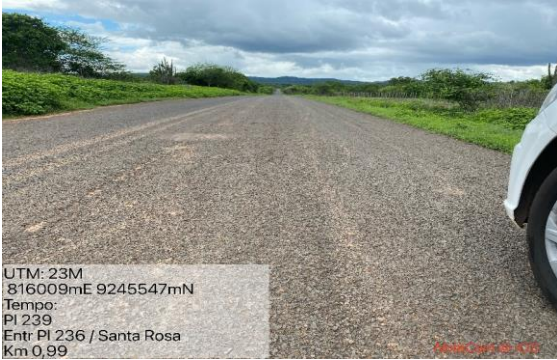
<p>UTM: 23M 816009mE 9245547mN Tempo: PI 239 Entr PI 236 / Santa Rosa Km 0,99</p>
FOTO 11	FOTO 12

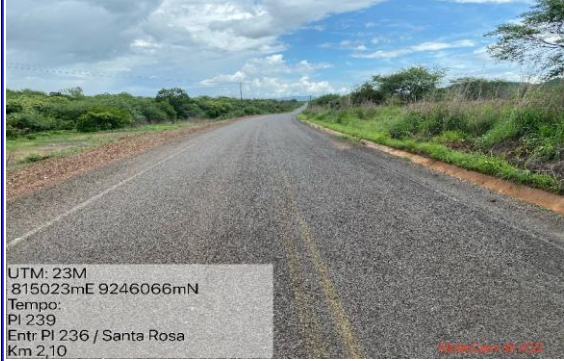
<p>UTM: 23M 815023mE 9246066mN Tempo: PI 239 Entr PI 236 / Santa Rosa Km 2,10</p>

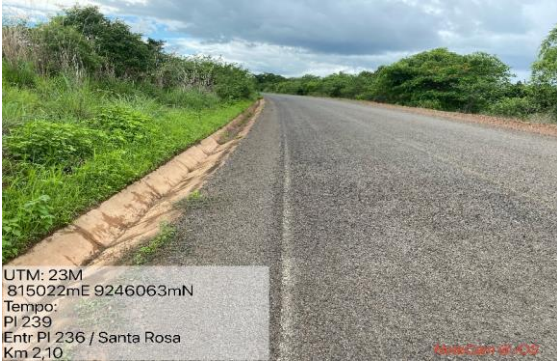
<p>UTM: 23M 815022mE 9246063mN Tempo: PI 239 Entr PI 236 / Santa Rosa Km 2,10</p>
FOTO 13	FOTO 14

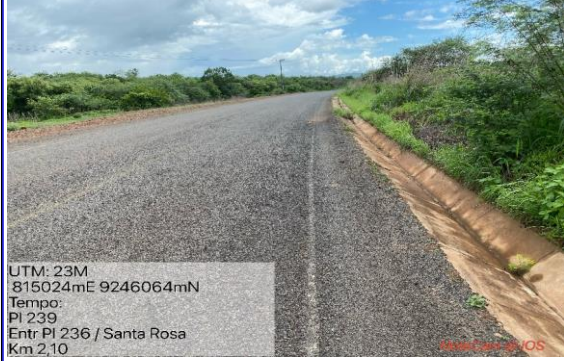
<p>UTM: 23M 815024mE 9246064mN Tempo: PI 239 Entr PI 236 / Santa Rosa Km 2,10</p>

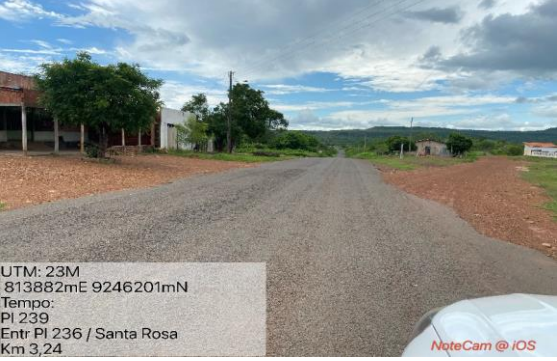
<p>UTM: 23M 813882mE 9246201mN Tempo: PI 239 Entr PI 236 / Santa Rosa Km 3,24</p>
FOTO 15	FOTO 16

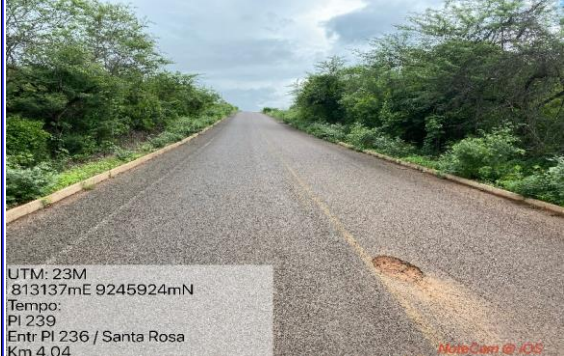
<p>UTM: 23M 813137mE 9245924mN Tempo: PI 239 Entr PI 236 / Santa Rosa Km 4,04</p>

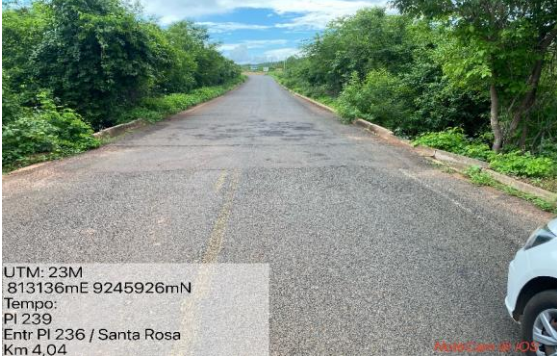
<p>UTM: 23M 813136mE 9245926mN Tempo: PI 239 Entr PI 236 / Santa Rosa Km 4,04</p>

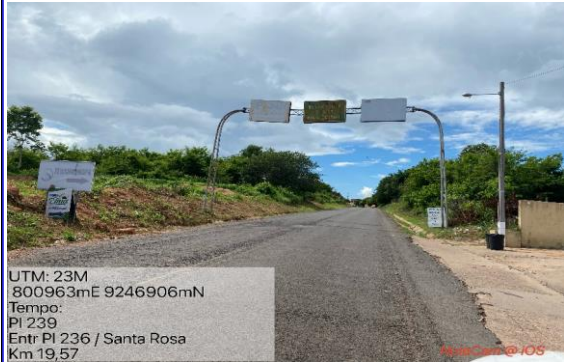
<p>UTM: 23M 800963mE 9246906mN Tempo: PI 239 Entr PI 236 / Santa Rosa Km 19,57</p>

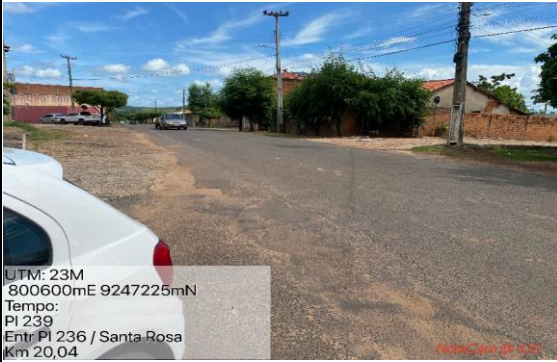
<p>UTM: 23M 800600mE 9247225mN Tempo: PI 239 Entr PI 236 / Santa Rosa Km 20,04</p>
FOTO 27	FOTO 28

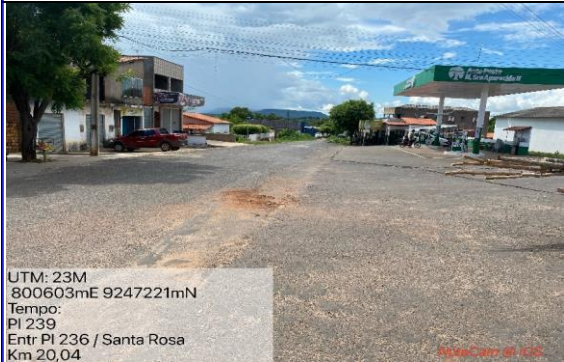
<p>UTM: 23M 800603mE 9247221mN Tempo: PI 239 Entr PI 236 / Santa Rosa Km 20,04</p>
