評価報告書

測定日 2022/12/12 報告日 2022/12/14 原紙保管 株式会社ラジアン

件名 YonaguniボードRF特性の評価(RX経路f特調査)

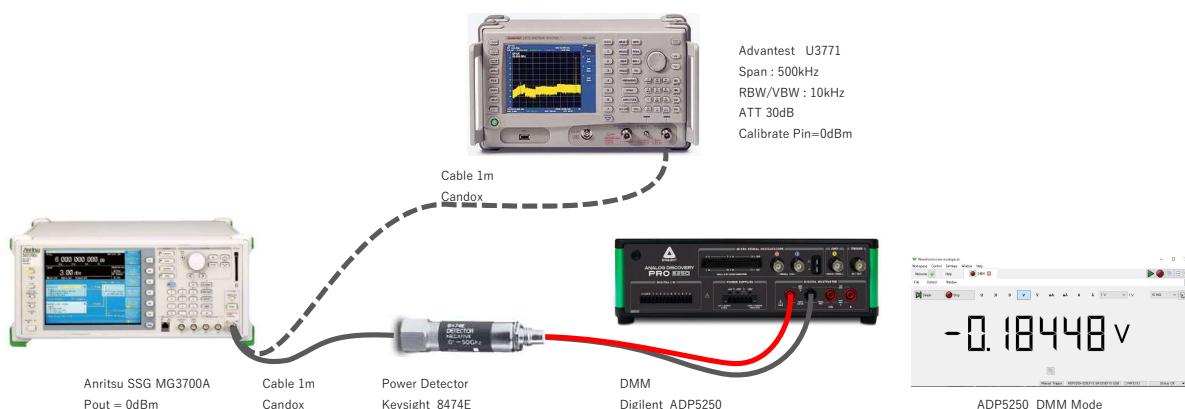
周波数レスポンスは $\pm 0.4\text{dB}$ に収まることが記載されている

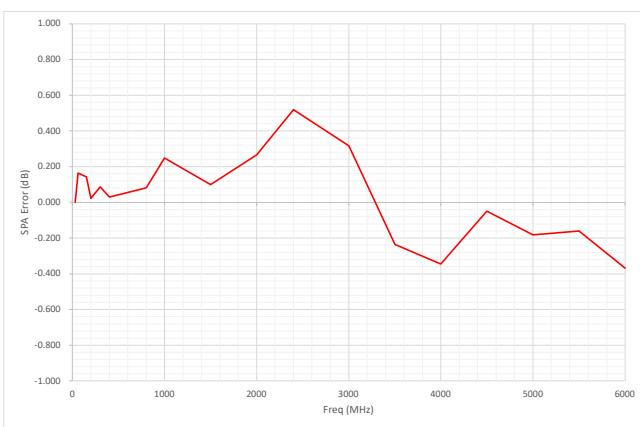
U3771とE8474Eの差異をプロット

周波数に対する相対レベルではスペアナの値をそのまま用いても問題ないと判断した。

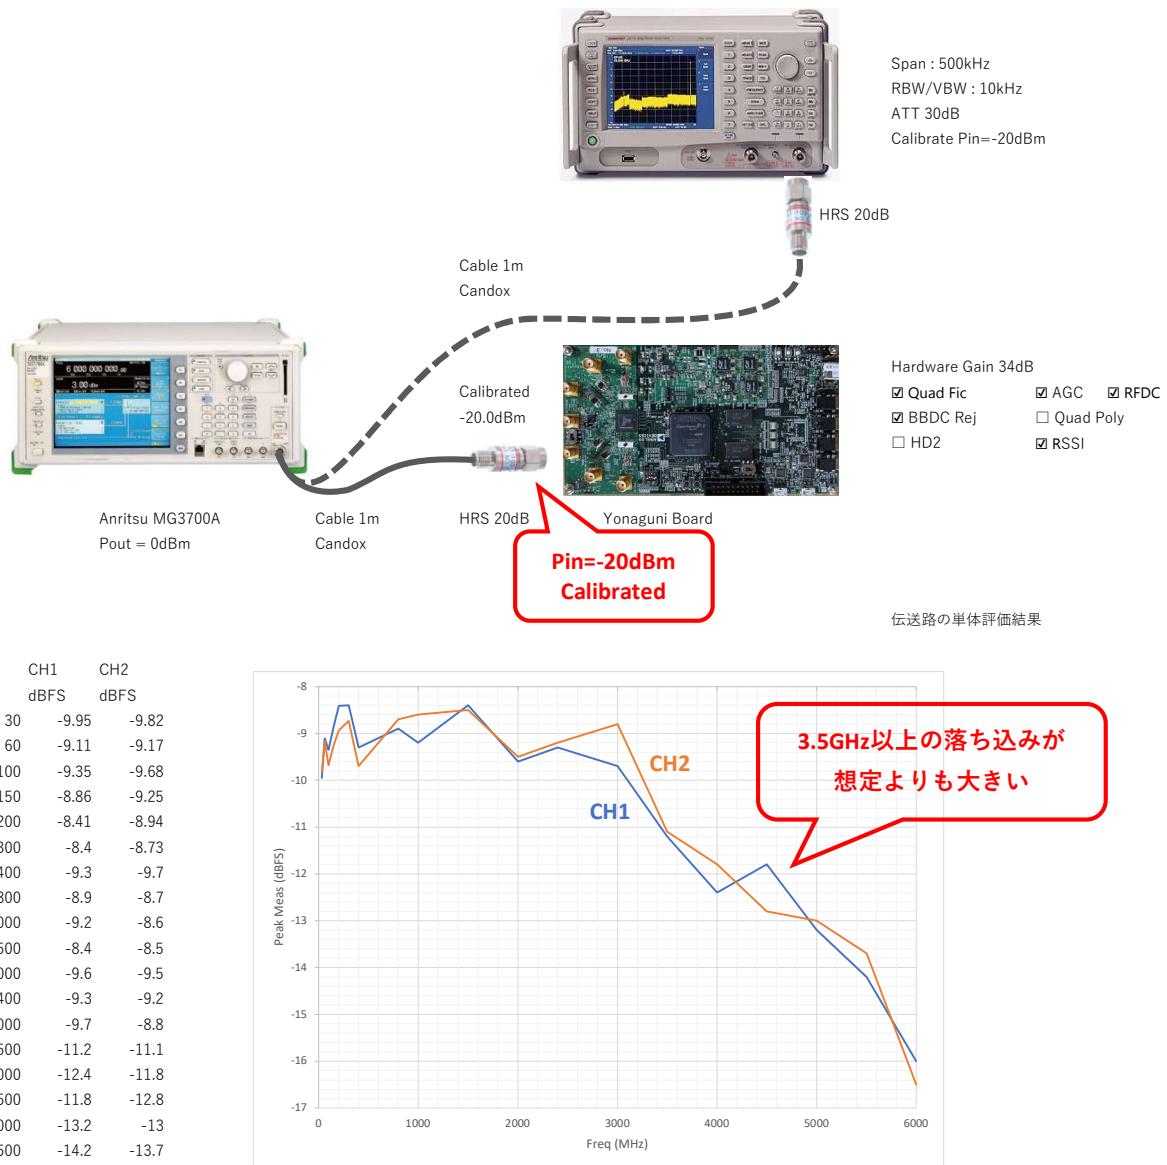
3 RX入力・周波数レスポンスの評価

RX入力端にて-20dBmにCALされた信号を入力し、その際にIIO Oscillo ピークディテクタに表示されるレベル (dBFS) をプロットする。

所感 3.5GHz以上のロスがS11（反射率）やBalunのf特で説明できる値を超えており、Balun S21のバラツキ、ADRV9002の特など何か要因があると思われる。

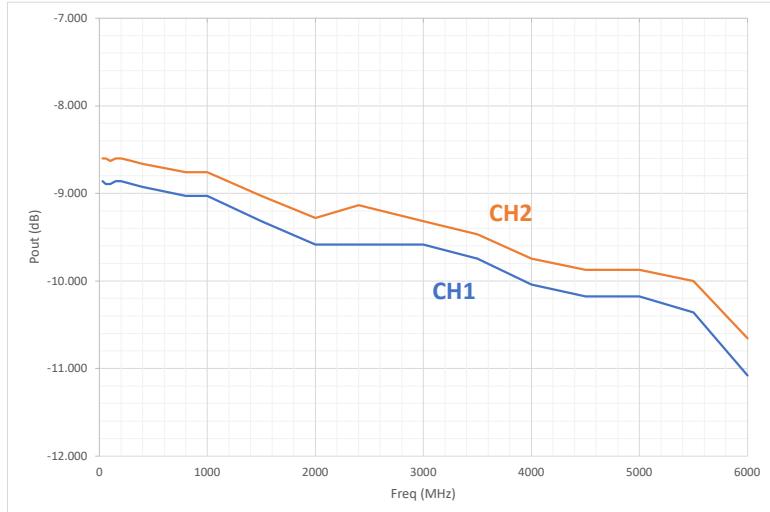
4 TX出力・周波数レスポンスの評価

所感 伝送路単体評価と同じ傾向を示しており想定通り。

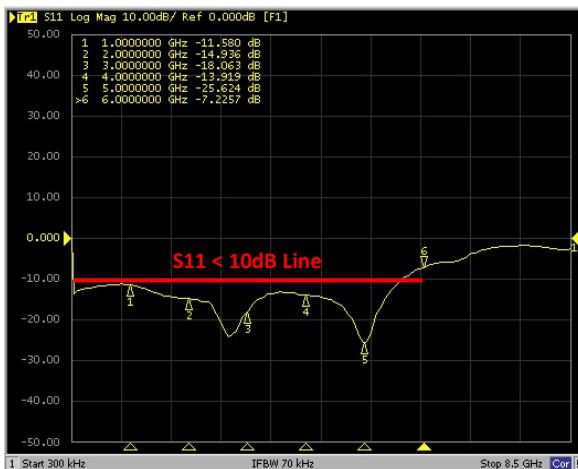
RX1

RX、TX回路が動作状態での反射 (S11) を測定した。
設計目標の-10dBmにラインを引いている。

伝送路単体評価と同じ傾向を示しており想定通り。

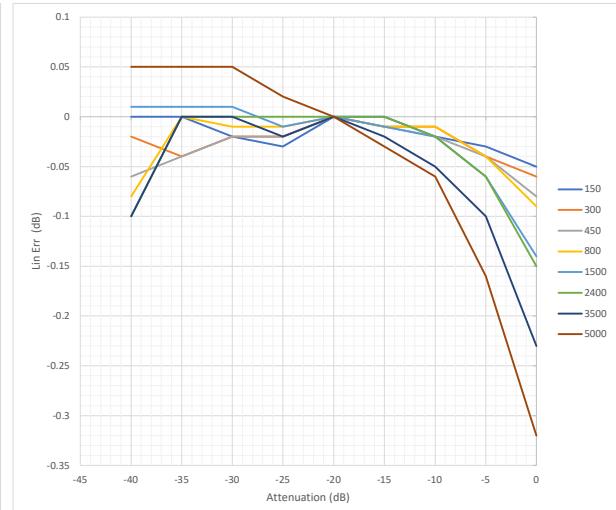
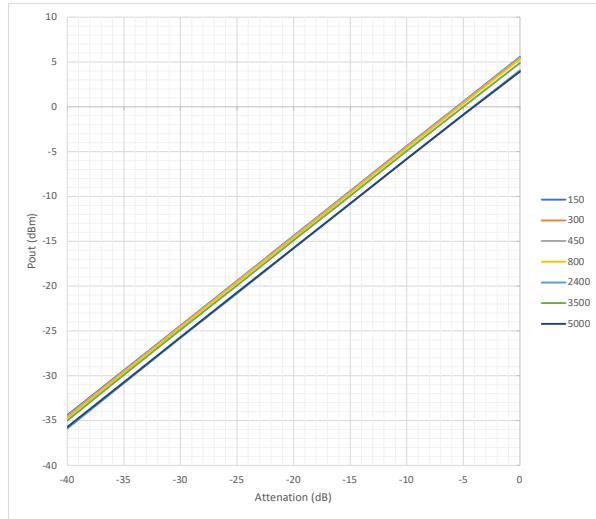
所感 周波数が高いほどリニアリティの悪化が見られるが最大0.3dB/20dBなので殆ど無視できるレベル。

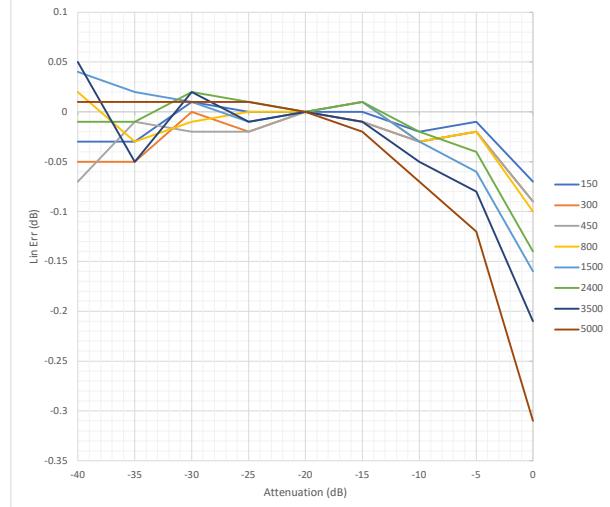
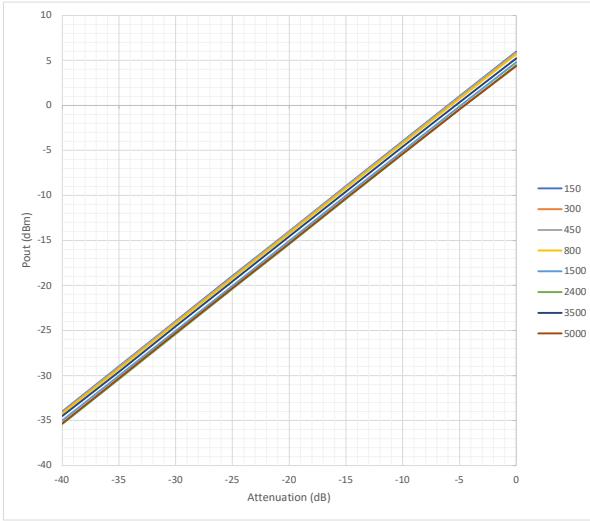
CH2

周波数が高いほどリニアリティの悪化が見られるが最大0.3dB/20dBなので殆ど無視できるレベル。

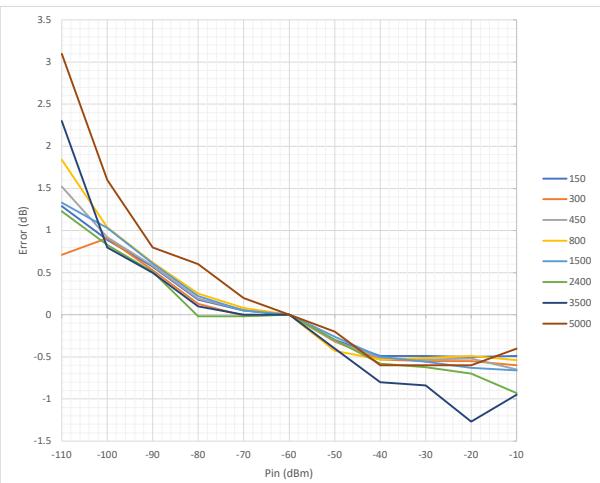
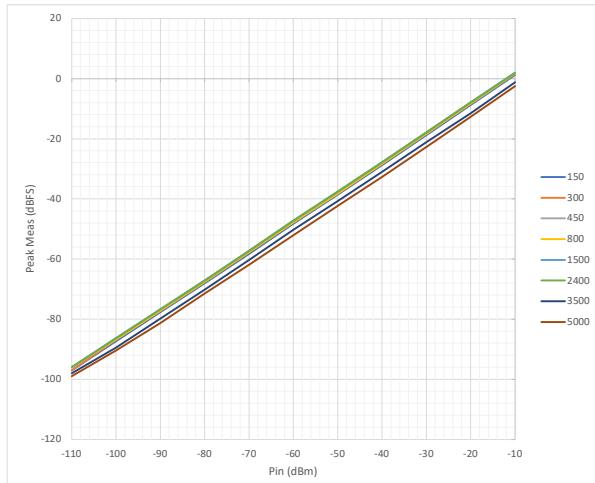
Pin=-60dBm を基準としたリニアリティ誤差

周波数が高いほどリニアリティの悪化が見られるが最大0.3dB/20dBなので殆ど無視できるレベル。

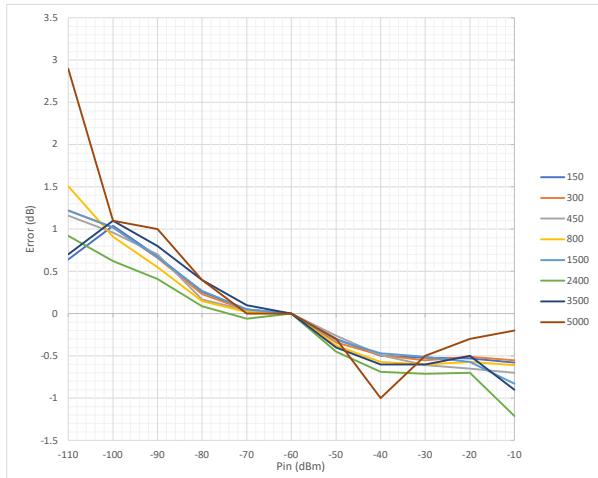
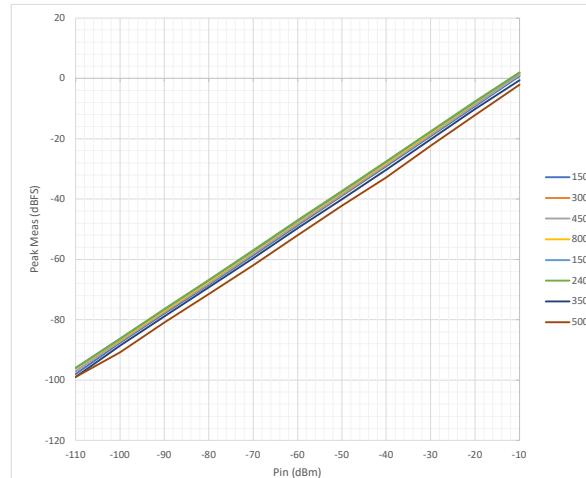
CH2

Pin=-60dBm を基準としたリニアリティ誤差

周波数が高いほどリニアリティの悪化が見られるが最大0.3dB/20dBなので殆ど無視できるレベル。

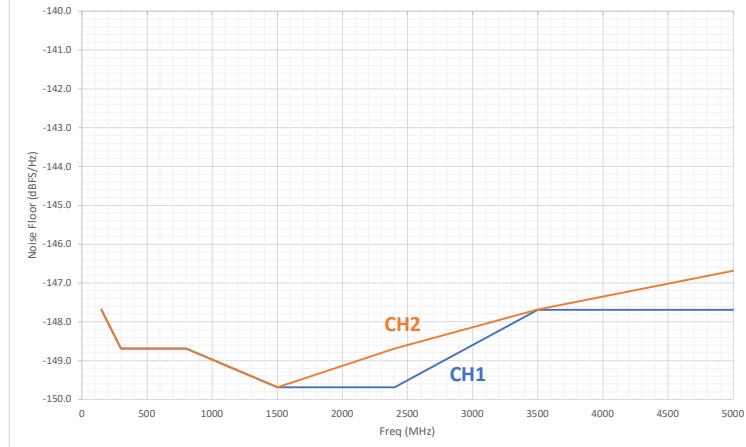
高感度を得るためにLNAを追加するため、ここでの測定値はその際に感度計算が可能になるというものである。

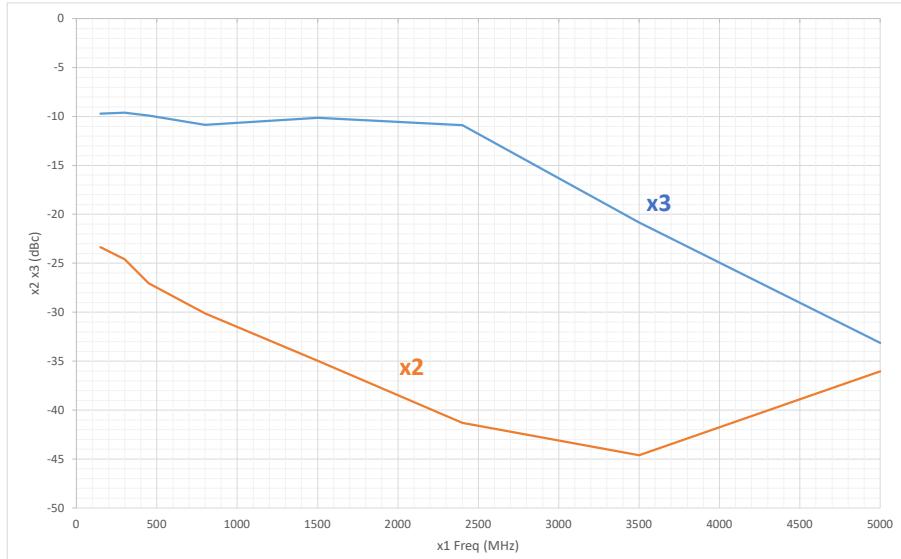
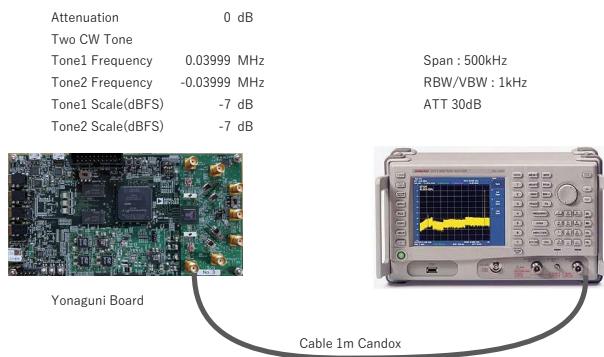
10 TX出力x2x3高調波の評価

x3高調波が-10dBcとやや大きいためLPFを入れるなどの注意が必要になる。

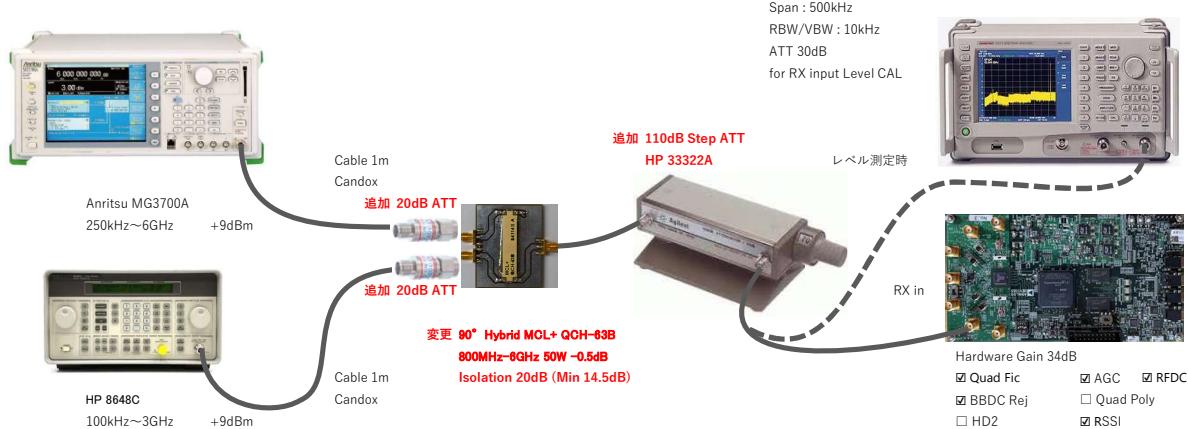
前回はSGどうしのリークによるIM3発生が起こっていたため、アイソレーション対策としてトランジスタ式ハイブリッドと各SG出力に20dB ATTを追加した。

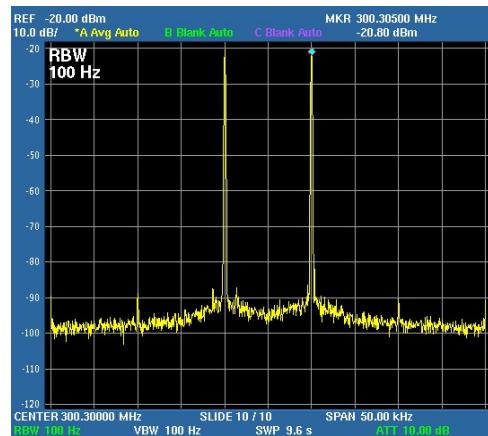
抵抗式パワーコンバータはアイソレーションが悪く (-6dB) SGを歪ませる原因となるため今回トランジスタ式のハイブリッドに交換した。
トランジスタ式のアイソレーションは-20dBを確保できる。

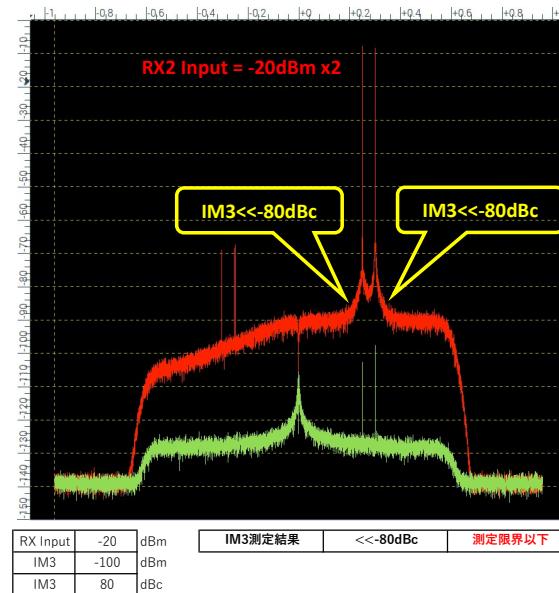
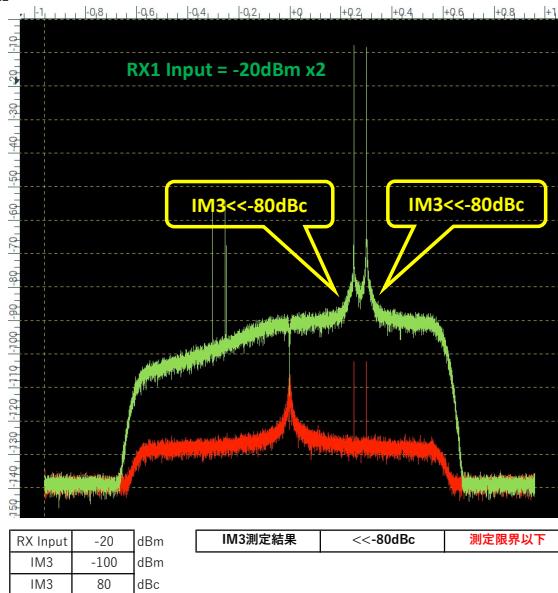
2400MHz

所感： 測定環境の限界で-20dBm以上の信号を入力できないため、全てのIM3は測定限界以下だった。

データシートのIM3値は-79dBc (HD3; 2400MHz, Narrow-Band) 以下であることから、その値を裏付ける結果になっている。

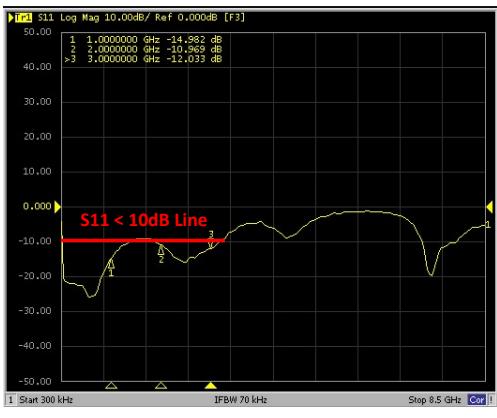
ExtLo1 S11 CLK=60MHz ExtLo=60MHz

ExtLo2 S11 CLK=60MHz ExtLo=60MHz

ExtLoが300MHz以上で正常に動作しなかったため評価を断念した。

ExtLoが動作した状態でのS11を測定し、そこは問題ないと判断した。

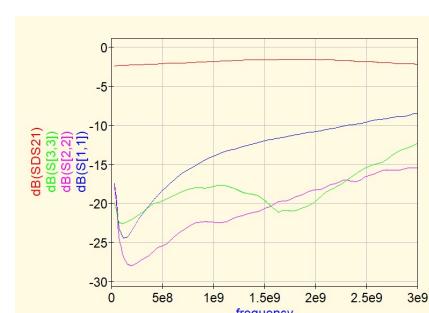
ExtLo1の実測結果

差動インピーダンスはミックスモード解析

注目すべきは赤のSDS21、これが通過特性である

SDS21を拡大、通過特性に問題は無い

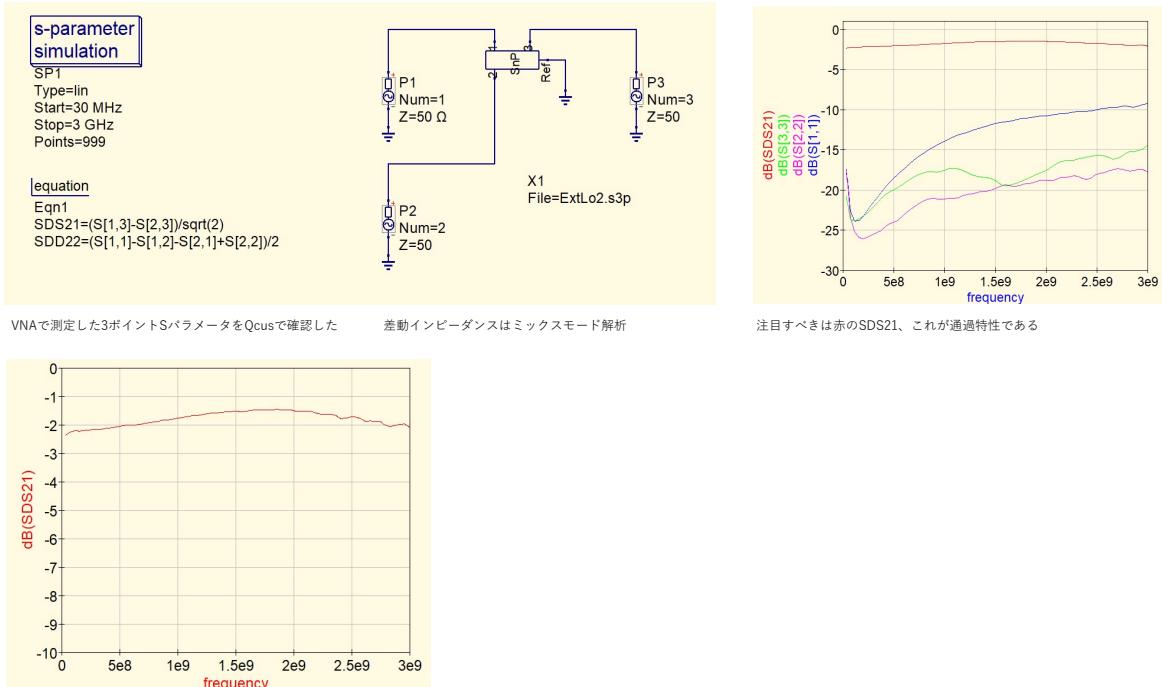
ExtLo2の実測結果

SDS21を拡大、通過特性に問題は無い

所感 SMA→ADRV9002入力までの通過 f 特は設計値が出ており問題ないと判断した。

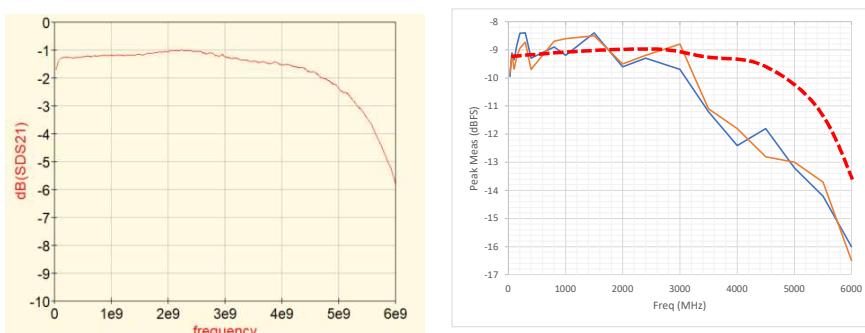
注目すべきは赤のSDS21、これが通過特性である

SDS21を拡大、設計時の特性と大きな差異はない

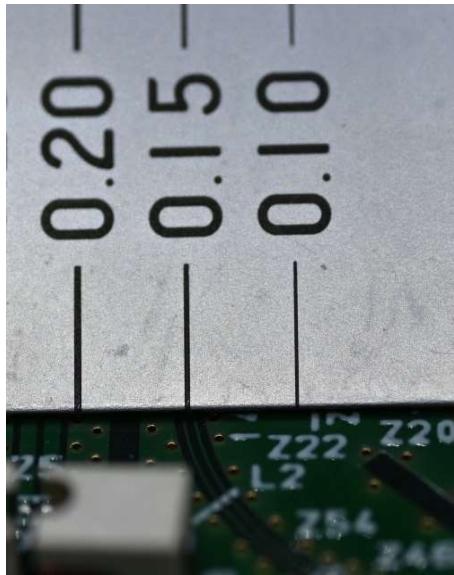
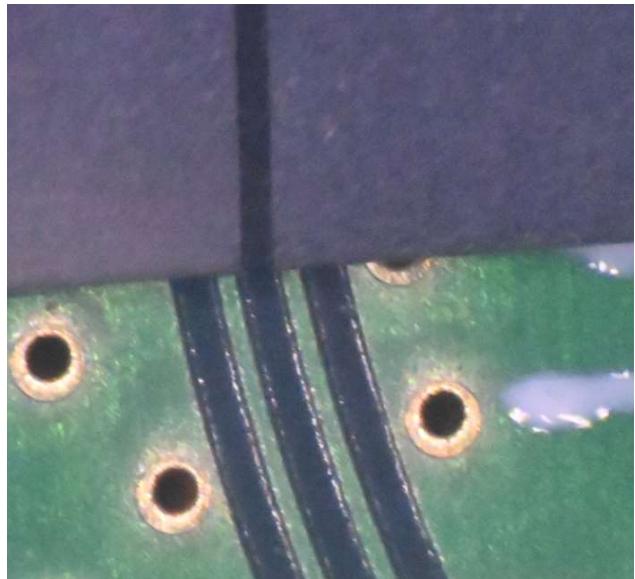
差動伝送路の仕上がり寸法を測定

プローブが当たれない差動線路の仕上がりを念のため確認する
クラックゲージにて0.15mmを差動線路に当てている

顕微鏡の拡大写真、0.15mmのゲージを当てている様子
スリット幅は明らかに0.15mmよりも広く、クラックゲージによる実測値はW=0.1mm、S=0.2mmだった
この差動線路を実測するためには生基板が必要になる。

f特悪化の原因を特定するため以下を調べる必要があると考える。

- ① 差動伝送路の特性インピーダンス評価
- ② ADRV9002のRX入力f特の実測
- ③ 差動伝送路→BGAのf特解析

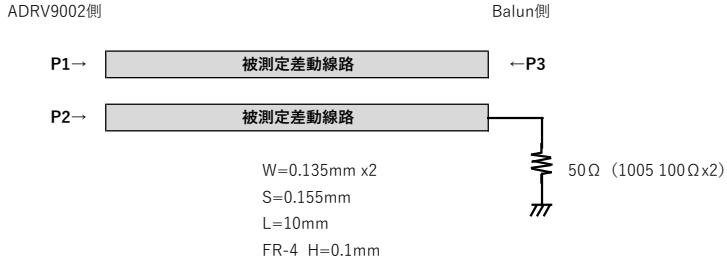
SMA→Balun出力までの通過f特は設計値が出ており問題ないと判断した。
差動伝送路はプローピング出来ないため評価できず、またADRV9002のRX入力の単体f特もプローピングできないため評価していない。
今回評価できなかった差動線路とADRV9002のRX入力に関しての調査が引き続き必要と思われる。

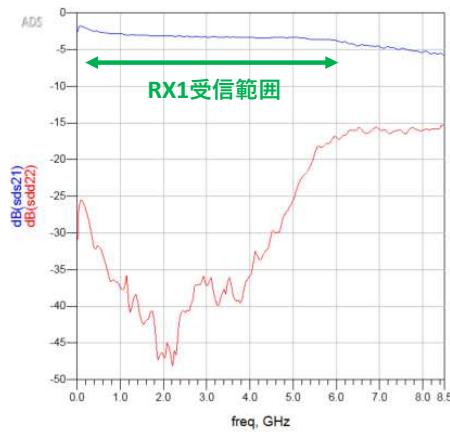
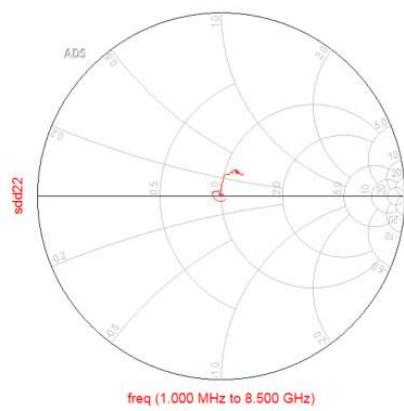
RX1

受信範囲にf特の劣化は見られない。

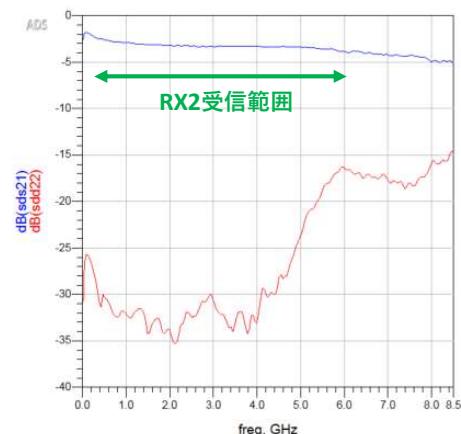
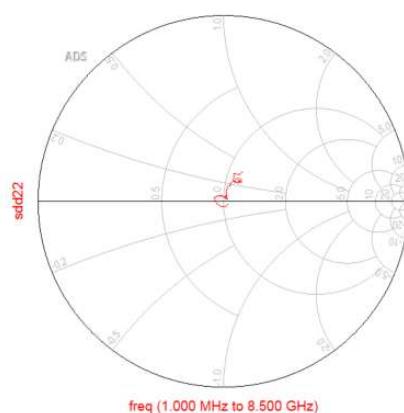
RX2

受信範囲にf特の劣化は見られない。

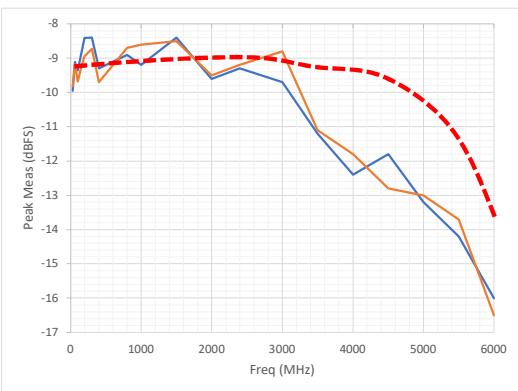
15. RX通過f特調査との比較（前回の測定結果）
SMA→Balun→Probe の測定結果をSMA→ADRV9002の測定結果と比較

③「RX入力・周波数レスポンスの評価」と比較した（赤の破線がSDS21）
ADRV9002を通すと明らかに3.5GHz以上で大きな減衰が見られる。

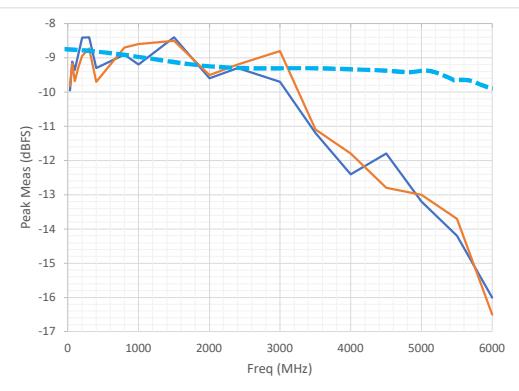
16. RX通過f特調査との比較（今回の測定結果）
Probe→差動伝送路→Probe の測定結果をSMA→ADRV9002の測定結果と比較

③「RX入力・周波数レスポンスの評価」と比較した（青の破線がSDS21）
ADRV9002を通すと明らかに3.5GHz以上で大きな減衰が見られる。

所感： 上記15と16の結果を合計しても ③「RX入力・周波数レスポンスの評価」のf特を説明できない。
両結果ともに反射特性も良いため継続接続によるマッチング悪化も考えにくい。
伝送路以外に原因があるか調査する必要がある。（次項、提案を参照）
