DER – DEPARTAMENTO DE ESTRADAS DE RODAGEM DO PIAUÍ

RELATÓRIO DE LEVANTAMENTO DAS CONDIÇÕES DE SUPERFÍCIE DAS RODOVIAS

1º ACESSO: PEDRA FURADA (SÍTIO DO MOCÓ)

DEZEMBRO/2025

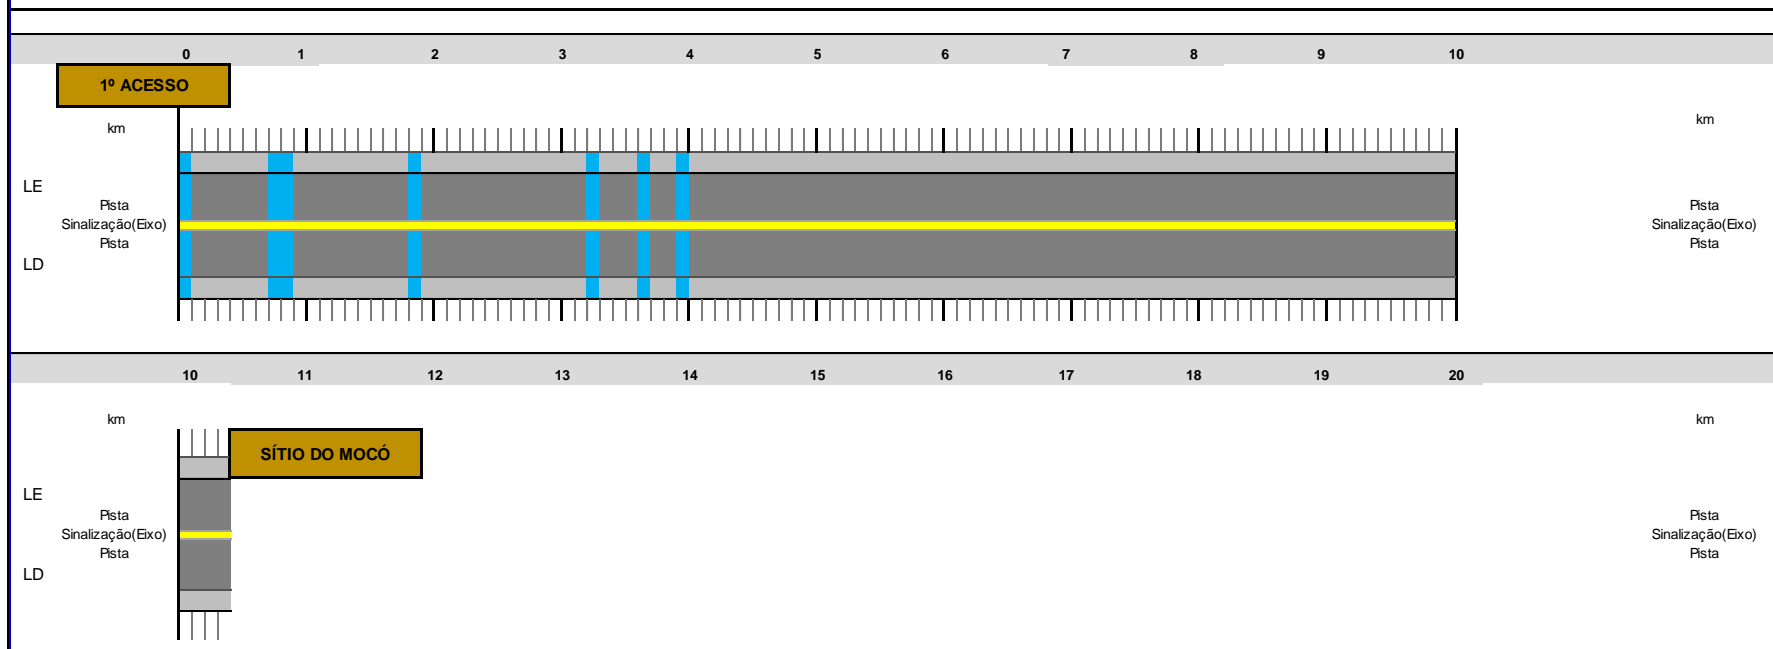
GOVERNO DO ESTADO DO PIAUÍ
DER - DEPARTAMENTO DE ESTRADAS DE RODAGEM DO ESTADO DO PIAUÍ
Rodovia: 1º ACESSO Trecho: PEDRA FURADA (SÍTIO DO MOCÓ) Extensão: 10,40 Km
LOCALIZAÇÃO DOS BUEIROS E OAES

BUEIROS				
KM	TIPO	COMPRIMENTO (m)	CONDIÇÃO	OBSERVAÇÃO
0,08	BTTC	11	REGULAR	
0,72	BSTC	10	REGULAR	
0,82	BSTC	10	REGULAR	
1,80	BTTC	11	REGULAR	
3,28	BSTC	12,5	RUIM	NECESSITA LIMPEZA
3,62	BSTC	13	REGULAR	
3,98	BSTC	11	REGULAR	
TOTAL				7,00
