# 江苏响水天嘉宜化工有限公司 "3·21"特别重大爆炸事故 调查报告

国务院事故调查组 2019年11月

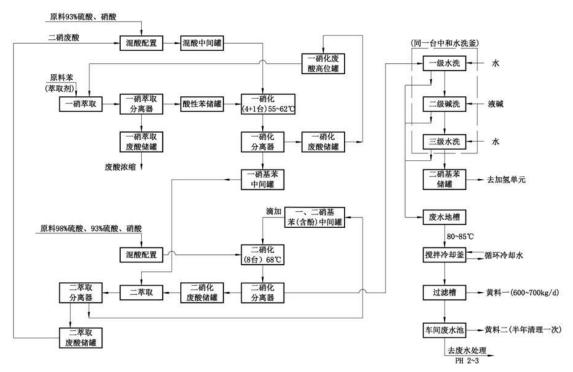
图 1 混二硝基苯生产及废水处理工艺流程

混二硝基苯在精制过程中产生硝化废料(混二硝基苯生产及废水处理工艺流程见图1),为黄色颗粒状或粉末状固体,事故企业自称"黄料",每天产生600-700千克;污水处理单元的废水池每半年左右也会清理出一批硝化废料,所有硝化废料均以吨袋(可装1吨货物的包装袋)形式包装(见图2)。此外,生产过程中还产生焦油、污泥以及废催化剂等其他废料。

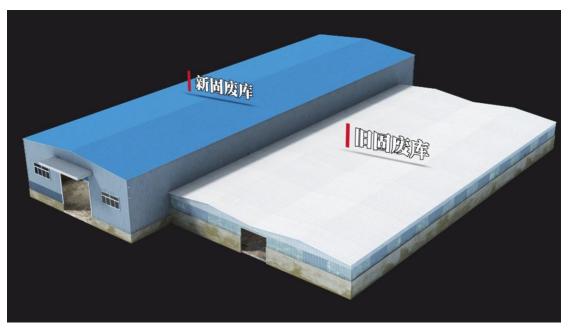
图 4 旧固废库和新固废库外观模型

2016年8月,借用旧固废库西侧墙壁新建一座固废仓库 (新固废库),长58米、宽18.2米、总高8.4米。除东面 外,其余三面1.1米以下均为砖砌墙体,1.1米以上采用钢 结构和压型钢板,库顶为彩钢板结构。南、北各设宽5米、 高5.5米的大门。库内东、西两侧设排水沟和集水坑,装有 2吨天车一台。库内设有照明设施和两个视频监控探头。库 外南北两侧分别设一个配电箱。

旧固废库和新固废库总建筑面积 2292 平方米,均为单层建筑。两库之间无通道,用高约2米的砖墙和钢结构及彩钢板分隔。旧固废库南北外墙比新固废库南北外墙分别缩进6米和4米(见图4)。

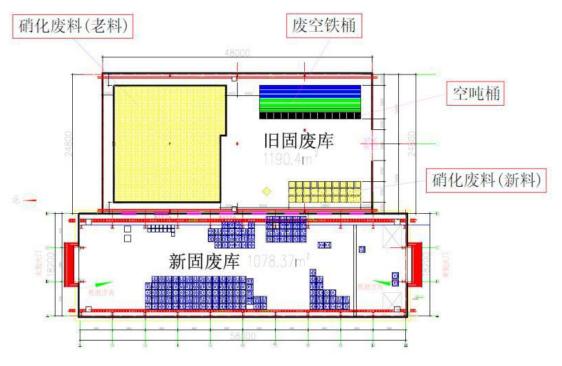
图 5 旧固废库和新固废库内平面布置示意

事故发生前,新固废库内主要存放有精馏焦油、污泥、废保温棉、废催化剂铁桶和空焦油渣槽等。旧固废库内主要存放有硝化废料、空吨桶和废空铁桶。共贮存硝化废料 600 吨袋左右,吨袋包装无内衬。其中约 550 吨袋(事故企业自称"老料")为 2018 年 5-6 月由煤堆场转运至旧固废库,堆放在库内北半部,大部分堆高 3 层,堆垛与墙体间留有约 2 米的通道;另外 50 吨袋左右(事故企业自称"新料")为 2018 年 10 月复产后产生的废料,堆放在库内靠近门口西南侧,堆高两层。(见图 5)
