Blue Vision NG

Stecker / Systembuskabel RJ45 (Push/Pull)

☐ Campaign	☐ Modification	☒ Service Information letter
Gültig ab: 2018-08-24	☐ Handlung erforderlich	☒ nur Information
☒ Weltweit oder ☐ Nordamerika	☐ Osteuropa / CIS	☐ China
☐ Lateinamerika	☐ Mittelmeer	☐ Nordost Asien
	☐ Nord- / Zentraleuropa	☐ Südost Asien
	☐ Türkei, Naher Osten, Afrika	☐ Australien / Pazifik
☐ Vertrieb	☒ Ersatzteile	☐ spezieller Verteiler
	☐ Gewährleistung	☐ Betreiberinformation
	☒ Service	
	☐ OEM-Information

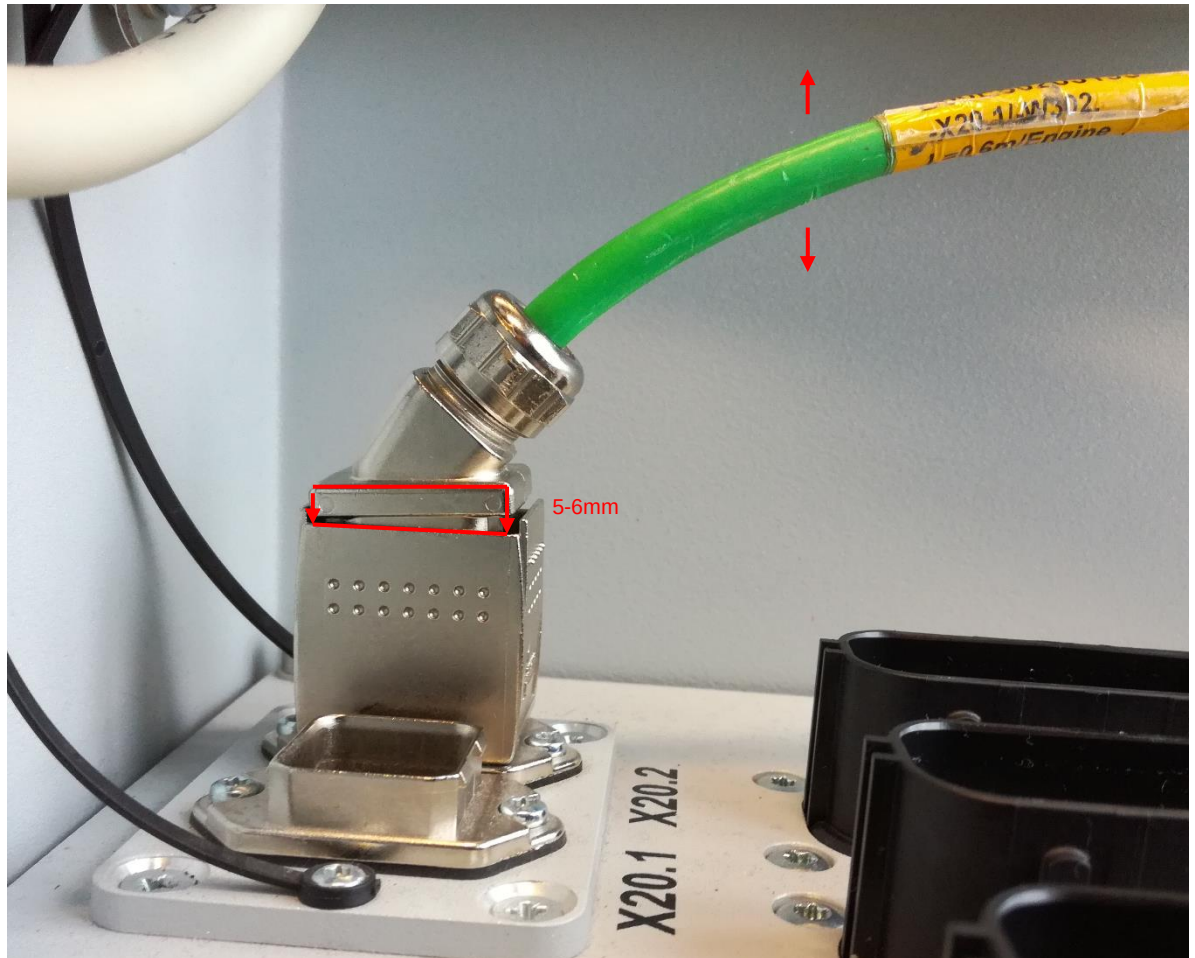
2.1. Kontrolle der PushPull-Stecker

- Bewegen des Kabels in gezeigter Richtung.
- Abstand in Ordnung (ca. 4mm) und gleichmäßig.
- Die Rastnasen des Steckeroberteils sind noch funktionsfähig und bieten genügend Halt.

- Bewegen des Kabels in gezeigter Richtung.
- Abstand zu groß (ca. 5 bis 6mm) und ungleichmäßig aufgrund gebrochener Verankerung für die Rastnasen.
- Evtl. erlischt die entsprechende Leuchtdiode ETH1/ETH2 am Gerät.
- Eine Kontrolle der Einbautiefe des Steckereinsatzes ist nicht mehr notwendig.
- Der Stecker ist nicht funktionsfähig und muss unter Beachtung der Montageanleitung ersetzt werden.

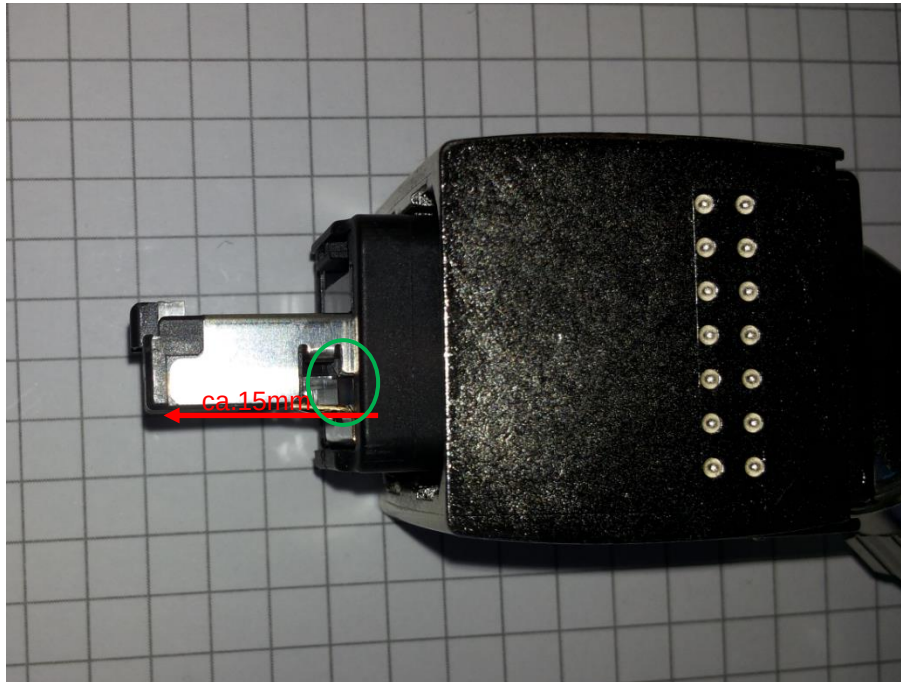
2.2. Kontrolle der Einbautiefe des Steckereinsatzes am PushPull-Stecker:

Einbautiefe in Ordnung. Steckereinsatz ragt ca. 15mm heraus.

Einkerbung ist gut erkennbar.

Der Stecker kann weiterhin verwendet werden unter Beachtung von Punkt 2.1

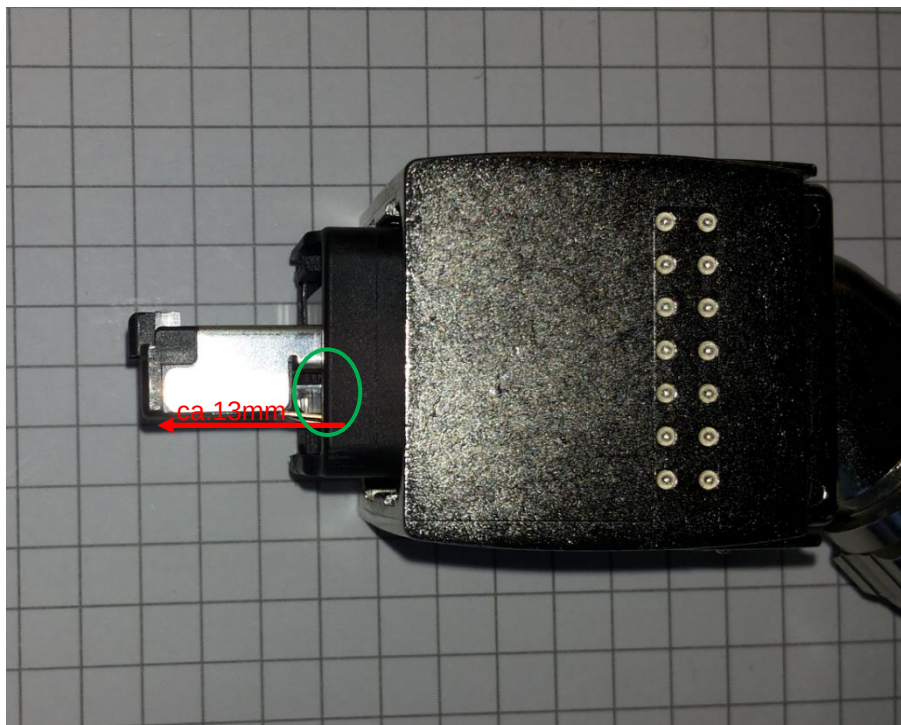
Einbautiefe zu gering.

Einkerbung ist überdeckt.

Der Stecker ist nicht funktionsfähig und muss unter Beachtung der Montageanleitung ausgetauscht werden. Austausch des PushPull Steckers: Das kurze Kabel (rot umrahmt) wird von der Verbindungsmuffe abgetrennt.
