DER – DEPARTAMENTO DE ESTRADAS DE RODAGEM DO PIAUÍ

## **RELATÓRIO DE LEVANTAMENTO DAS CONDIÇÕES DE SUPERFÍCIE DAS RODOVIAS**

PI – 465: ENTR. BR-020 / CAMPO LEGRE DO FIDALGO

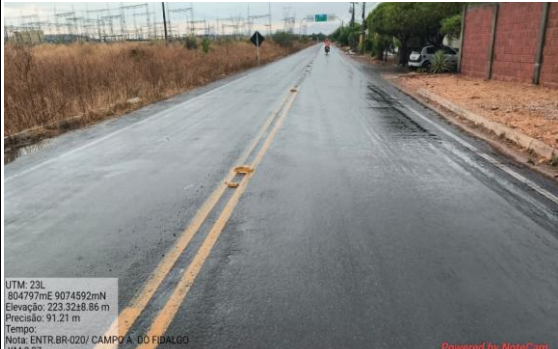
<p>UTM: 23L 804797mE 9074592mN Elevação: 223.32±8.86 m Precisão: 91.21 m Tempo: Nota: ENTR.BR-020/ CAMPO A. DO FIDALGO KM 0,07</p> <p>Powered by NoteCam</p>

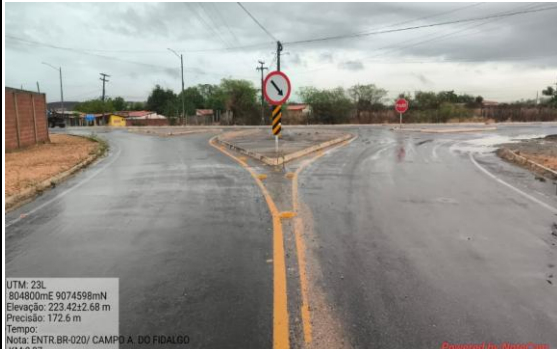
<p>UTM: 23L 804800mE 9074598mN Elevação: 223.42±2.68 m Precisão: 172.6 m Tempo: Nota: ENTR.BR-020/ CAMPO A. DO FIDALGO KM 0,07</p> <p>Powered by NoteCam</p>
<b>FOTO 3</b>	<b>FOTO 4</b>

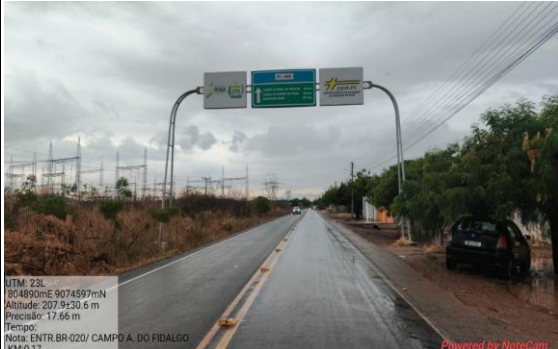
OBSERVAÇÕES	
LOCALIZAÇÃO(km)	OBSERVAÇÃO
0,17	PÓRTICO (BOM)

<p>UTM: 23L 804800mE 9074597mN Altitude: 207.9±30.6 m Precisão: 17.66 m Tempo: Nota: ENTR.BR-020/ CAMPO A. DO FIDALGO KM 0,17</p> <p>Powered by NoteCam</p>

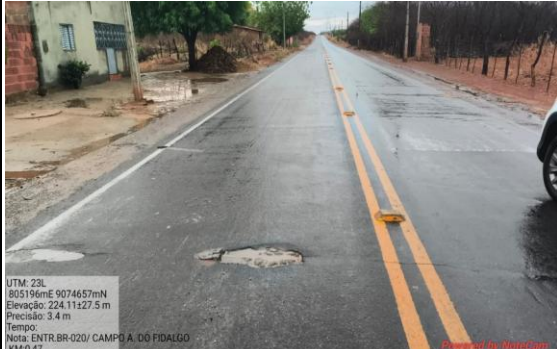
<p>UTM: 23L 805196mE 9074657mN Elevação: 224.11±27.5 m Precisão: 3.4 m Tempo: Nota: ENTR.BR-020/ CAMPO A. DO FIDALGO KM 0,47</p> <p>Powered by NoteCam</p>
<b>FOTO 5</b>	<b>FOTO 6</b>

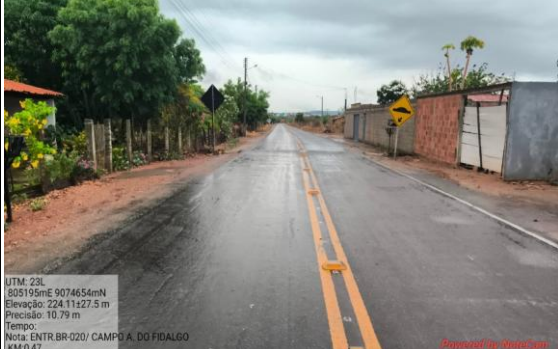
<p>UTM: 23L 805195mE 9074654mN Elevação: 224.11±27.5 m Precisão: 10.79 m Tempo: Nota: ENTR.BR-020/ CAMPO A. DO FIDALGO KM 0,47</p> <p>Powered by NoteCam</p>

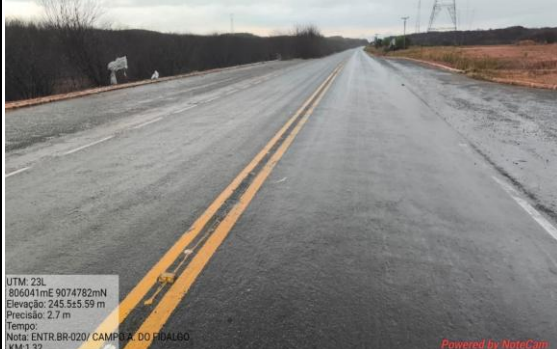
<p>UTM: 23L 806041mE 9074782mN Elevação: 245.5±5.59 m Precisão: 2.7 m Tempo: Nota: ENTR.BR-020/ CAMPO A. DO FIDALGO KM 1,32</p> <p>Powered by NoteCam</p>

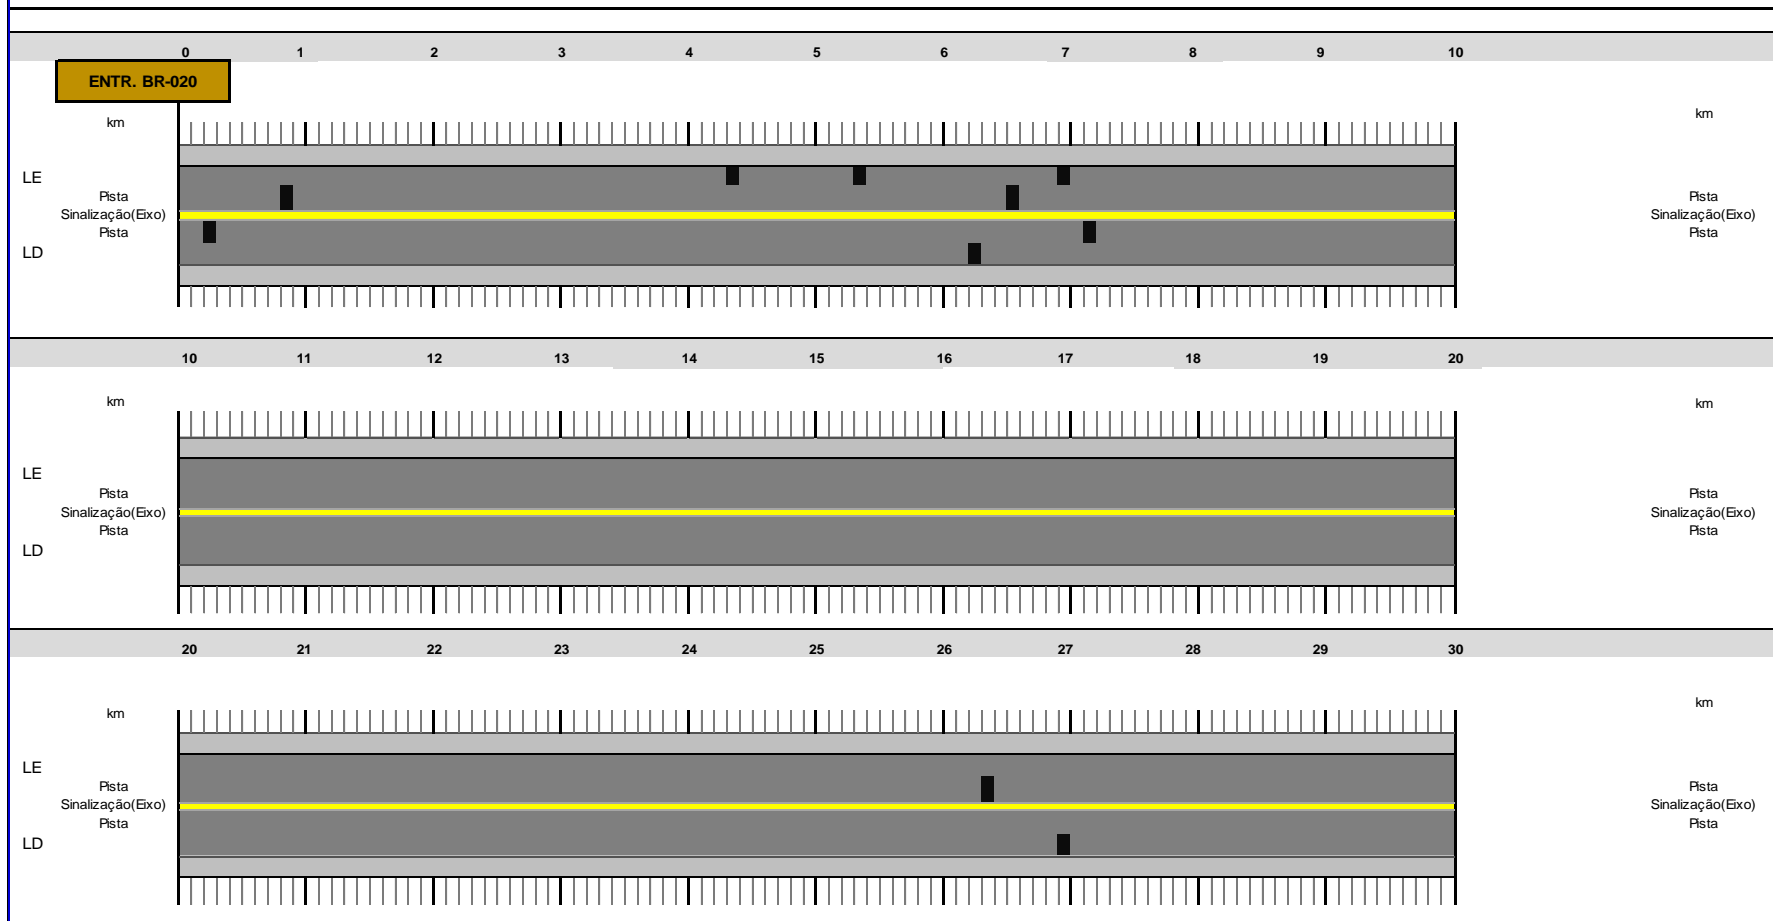
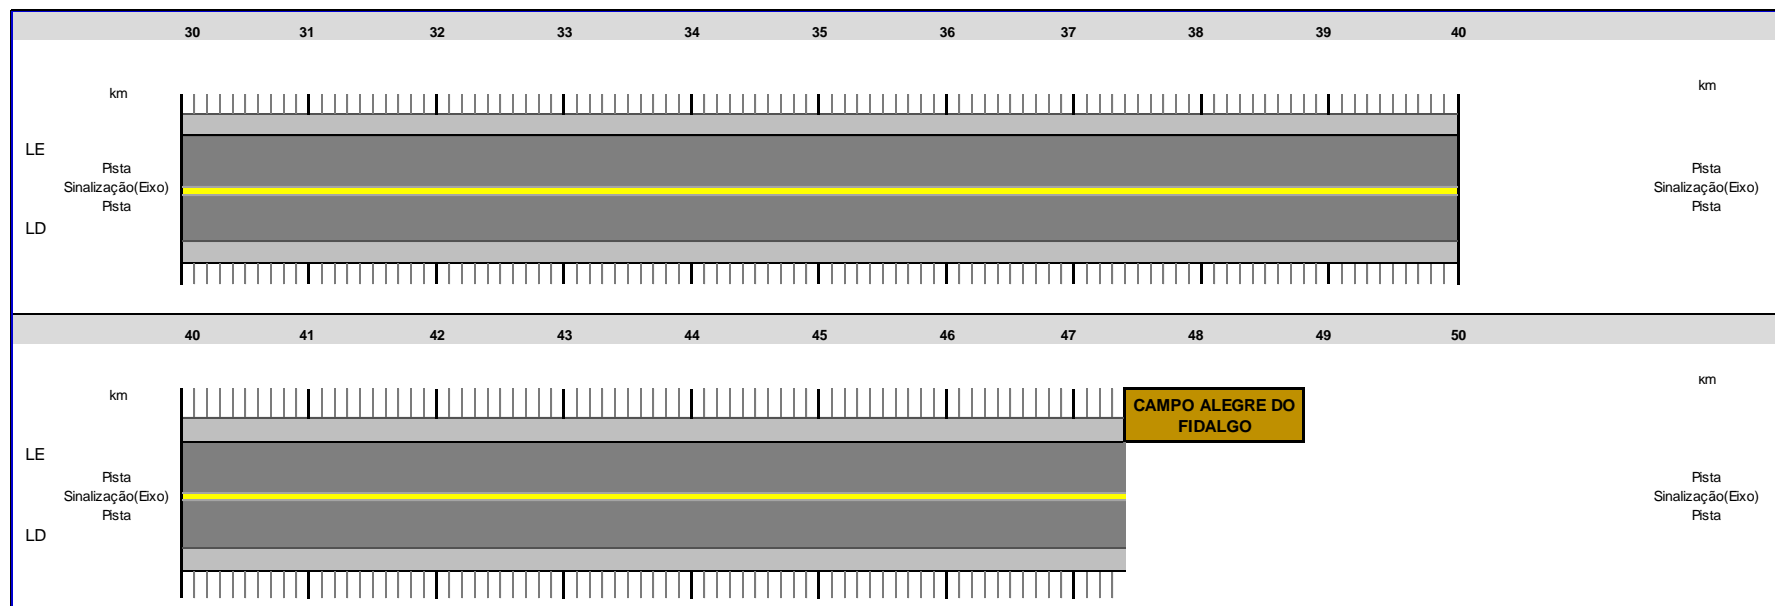
GOVERNO DO ESTADO DO PIAUÍ  
DER - DEPARTAMENTO DE ESTRADAS DE RODAGEM DO ESTADO DO PIAUÍ  
Rodovia: PI-465 Trecho: ENTR. BR-020 - CAMPO ALEGRE DO FIDALGO Extensão: 47,34 Km  
LOCALIZAÇÃO DAS PANEIS ABERTAS
