**DER – DEPARTAMENTO DE ESTRADAS DE RODAGEM DO PIAUÍ**

## **RELATÓRIO DE LEVANTAMENTO DAS CONDIÇÕES DE SUPERFÍCIE DAS RODOVIAS**

**PI- 215: CAMPO MAIOR / COIVARAS.**

**DEZEMBRO/2025**

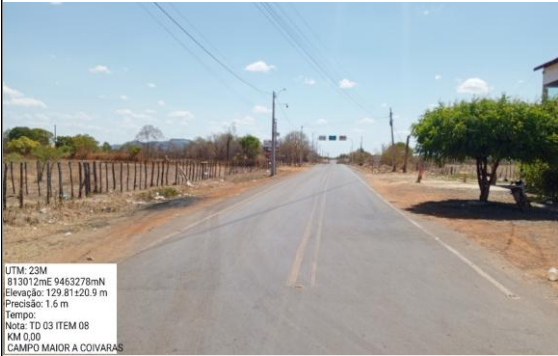
RELATÓRIO FOTOGRÁFICO PI-215: CAMPO MAIOR / COIVARAS	
<b>FOTO 1</b>	<b>FOTO 2</b>

<p>UTM: 23M 813012mE 9463278mN Elevação: 129.81x20.9 m Precisão: 1.6 m Tempo: Nota: TD 03 ITEM 08 KM 0,00 CAMPO MAIOR A COIVARAS</p>

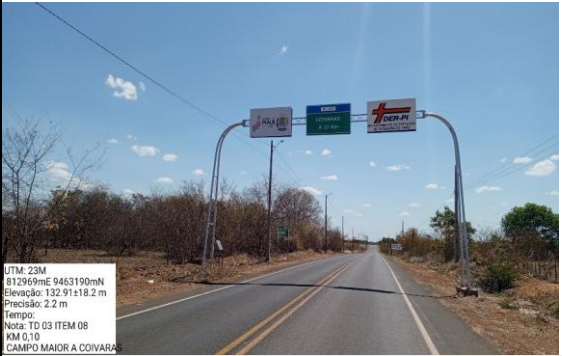
<p>UTM: 23M 812969mE 9463190mN Elevação: 132.91x18.2 m Precisão: 2.2 m Tempo: Nota: TD 03 ITEM 08 KM 0,10 CAMPO MAIOR A COIVARAS</p>
<b>FOTO 3</b>	<b>FOTO 4</b>

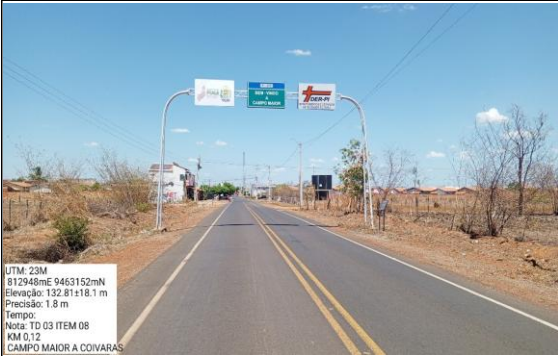
<p>UTM: 23M 812948mE 9463152mN Elevação: 132.81x18.1 m Precisão: 1.8 m Tempo: Nota: TD 03 ITEM 08 KM 0,12 CAMPO MAIOR A COIVARAS</p>

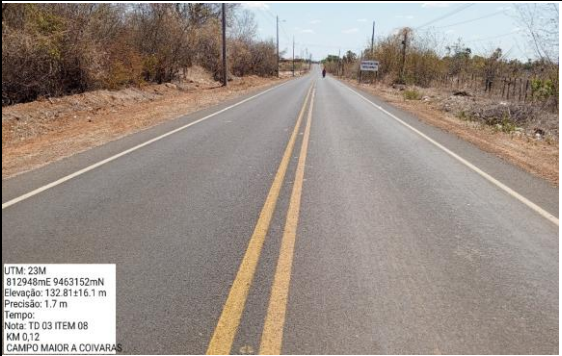
<p>UTM: 23M 812948mE 9463152mN Elevação: 132.81x18.1 m Precisão: 1.7 m Tempo: Nota: TD 03 ITEM 08 KM 0,12 CAMPO MAIOR A COIVARAS</p>
<b>FOTO 5</b>	<b>FOTO 6</b>

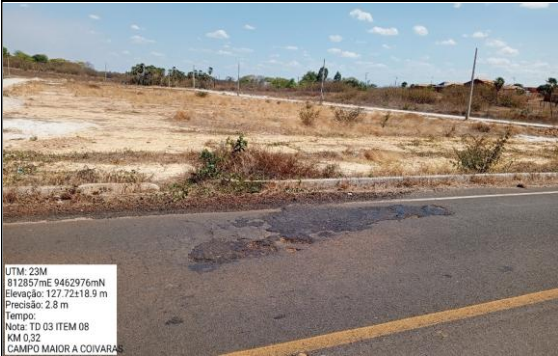
<p>UTM: 23M 812857mE 9462976mN Elevação: 127.72x18.9 m Precisão: 2.8 m Tempo: Nota: TD 03 ITEM 08 KM 0,32 CAMPO MAIOR A COIVARAS</p>

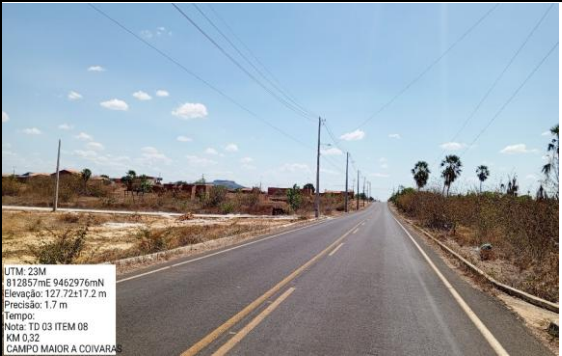
<p>UTM: 23M 812857mE 9462976mN Elevação: 127.72x17.2 m Precisão: 1.7 m Tempo: Nota: TD 03 ITEM 08 KM 0,32 CAMPO MAIOR A COIVARAS</p>

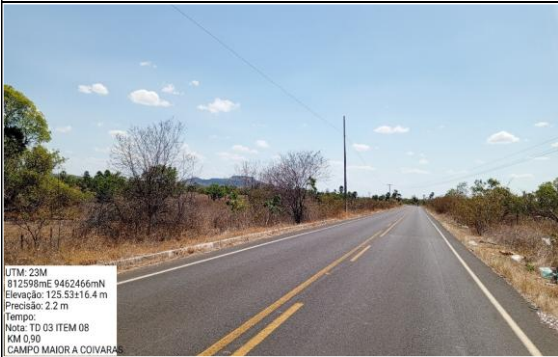
<b>FOTO 7</b>	<b>FOTO 8</b>

<p>UTM: 23M 812598mE 9462466mN Elevação: 125.53x16.4 m Precisão: 2.2 m Tempo: Nota: TD 03 ITEM 08 KM 0,90 CAMPO MAIOR A COIVARAS</p>

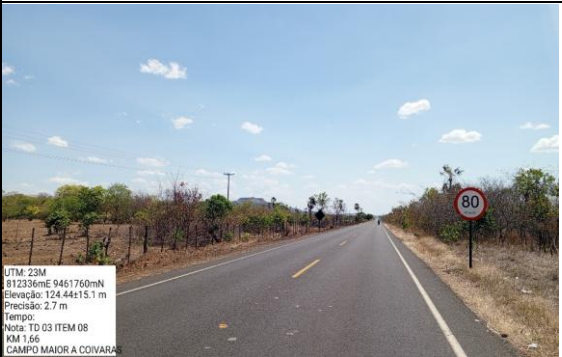
<p>UTM: 23M 812336mE 9461760mN Elevação: 124.44x15.1 m Precisão: 2.7 m Tempo: Nota: TD 03 ITEM 08 KM 1,66 CAMPO MAIOR A COIVARAS</p>

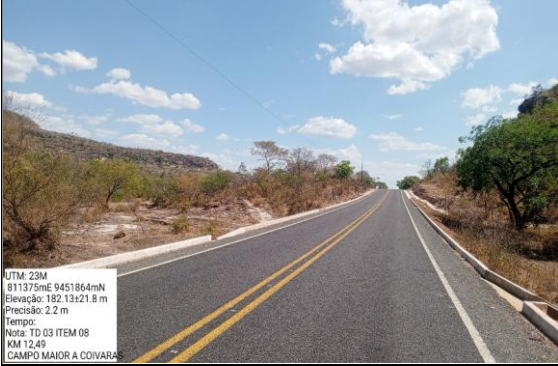
RELATÓRIO FOTOGRÁFICO	
PI-215: CAMPO MAIOR / COIVARAS	
<b>FOTO 17</b>	<b>FOTO 18</b>

<p>UTM: 23M 811375mE 9451864mN Elevação: 192.13±21.8 m Precisão: 2.2 m Tempo: Nota: TD 03 ITEM 08 KM 12.49 CAMPO MAIOR A COIVARAS</p>

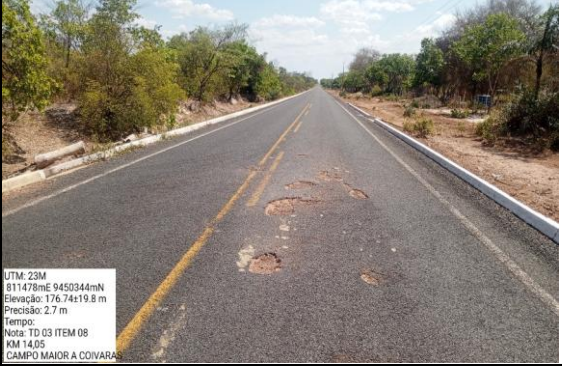
<p>UTM: 23M 811478mE 9450344mN Elevação: 176.74±19.8 m Precisão: 2.7 m Tempo: Nota: TD 03 ITEM 08 KM 14.05 CAMPO MAIOR A COIVARAS</p>
<b>FOTO 19</b>	<b>FOTO 20</b>

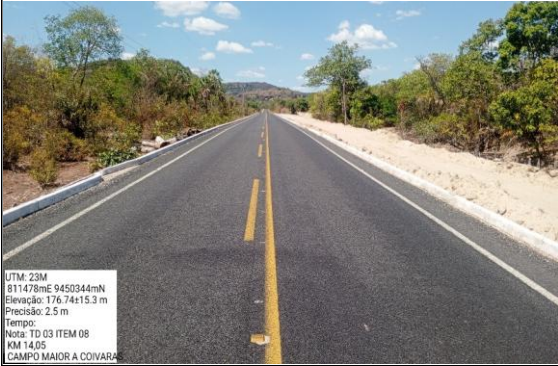
<p>UTM: 23M 811478mE 9450344mN Elevação: 176.74±15.3 m Precisão: 2.5 m Tempo: Nota: TD 03 ITEM 08 KM 14.05 CAMPO MAIOR A COIVARAS</p>

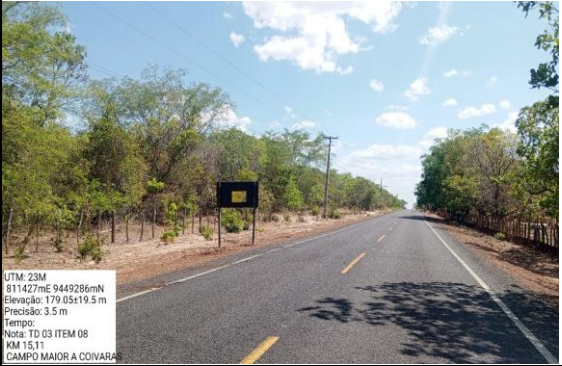
<p>UTM: 23M 811427mE 9449286mN Elevação: 179.05±19.5 m Precisão: 3.5 m Tempo: Nota: TD 03 ITEM 08 KM 15.11 CAMPO MAIOR A COIVARAS</p>
<b>FOTO 21</b>	<b>FOTO 22</b>

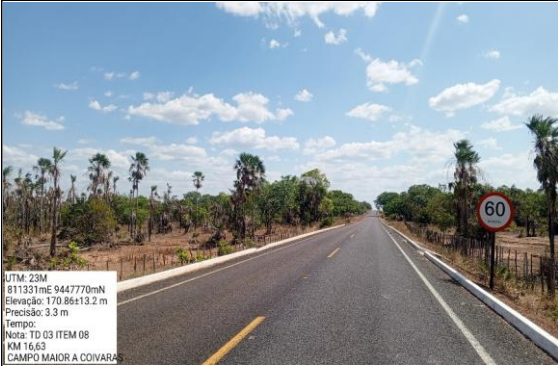
<p>UTM: 23M 811331mE 9447770mN Elevação: 170.86±13.2 m Precisão: 3.3 m Tempo: Nota: TD 03 ITEM 08 KM 16.63 CAMPO MAIOR A COIVARAS</p>
