CAS 27 / 40

Séparateur air-huile saturé

Équipement Compresseur d’air à vis · **Domaine** Séparation / maintenance

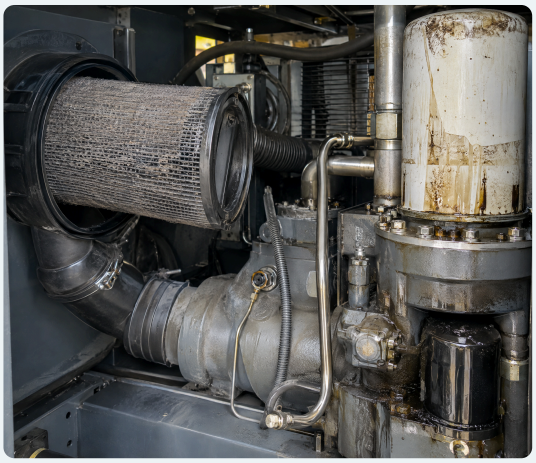
Pression différentielle élevée, huile entraînée ou capacité réduite.

Élément séparateur proche de sc intervalle de service.

Différentiel au-dessus de la limite constructeur ou hausse de consommation électrique.

Élément saturé, huile dégradée c retour d’huile perturbé.

Remplacer l’élément selon la procédure et rechercher la cause de saturatio

Vérifier différentiel, consommation d’huile et pression de sortie.
