DER – DEPARTAMENTO DE ESTRADAS DE RODAGEM DO PIAUÍ

## **RELATÓRIO DE LEVANTAMENTO DAS CONDIÇÕES DE SUPERFÍCIE DAS RODOVIAS**

PI- 249: ENTR. PI-143 (SIMPLÍCIO MENDES) / PAES LANDIM.

MAIO/2025

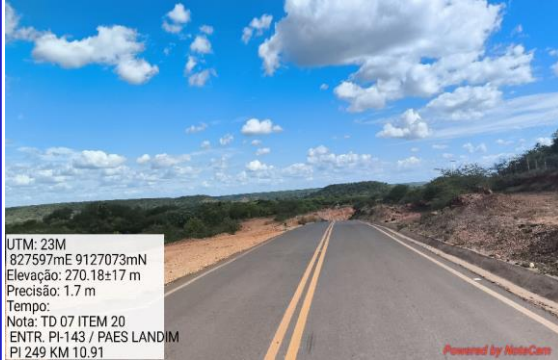
RELATÓRIO FOTOGRÁFICO	
PI-249 : ENTR. PI-143 (SIMPLÍCIO MENDES) / PAES LANDIM	
<b>FOTO 17</b>	<b>FOTO 18</b>

<p>UTM: 23M 827597mE 9127073mN Elevação: 270.18±17 m Precisão: 1.7 m Tempo: Nota: TD 07 ITEM 20 ENTR. PI-143 / PAES LANDIM PI 249 KM 10.91</p>	  <p>UTM: 23M 827534mE 9126973mN Elevação: 263.48±19 m Precisão: 1.5 m Tempo: Nota: TD 07 ITEM 20 ENTR. PI-143 / PAES LANDIM PI 249 KM 11.02</p>
<b>FOTO 19</b>	<b>FOTO 20</b>

REBAIXAMENTO LATERAL					
KM	LADO	DIMENSÕES (m)		ÁREA (m²)	OBSERVAÇÃO
11,02	LD	8,00	1,00	8,00	
24,21	LD	30,00	1,00	30,00	
34,50	LD	10,00	1,00	10,00	
TOTAL (m²)					48,00

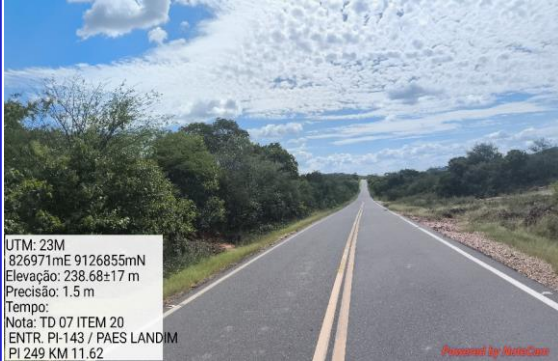
<p>UTM: 23M 826971mE 9126855mN Elevação: 238.68±17 m Precisão: 1.5 m Tempo: Nota: TD 07 ITEM 20 ENTR. PI-143 / PAES LANDIM PI 249 KM 11.62</p>

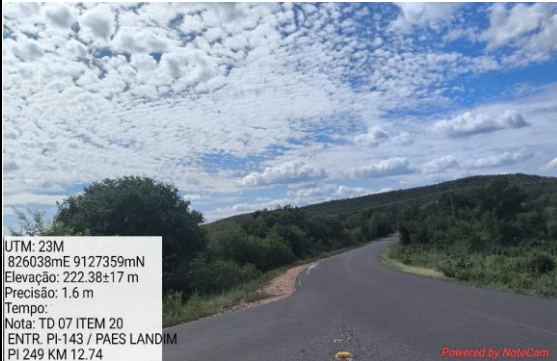
<p>UTM: 23M 826038mE 9127359mN Elevação: 222.38±17 m Precisão: 1.6 m Tempo: Nota: TD 07 ITEM 20 ENTR. PI-143 / PAES LANDIM PI 249 KM 12.74</p>
<b>FOTO 21</b>	<b>FOTO 22</b>

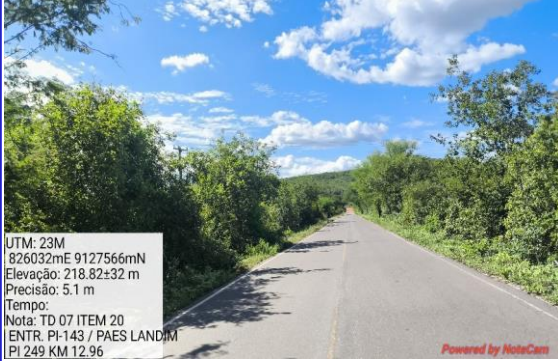
<p>UTM: 23M 826032mE 9127566mN Elevação: 218.82±32 m Precisão: 5.1 m Tempo: Nota: TD 07 ITEM 20 ENTR. PI-143 / PAES LANDIM PI 249 KM 12.96</p>

BUEIROS				
KM	TIPO	COMPRIMENTO (m)	CONDIÇÃO	OBSERVAÇÃO
12,95	BDTC	-	BOM	
18,72	BSTC	-		BUEIRO SEM ACESSO
19,4	BSTC	-		BUEIRO SEM ACESSO
23,5	BSTC	-	BOM	
24,66	BSTC	-	BOM	
26,9	-	-		BUEIRO SEM ACESSO
28,42	BSTC	-		BUEIRO SEM ACESSO
31,6	-	-		BUEIRO SEM ACESSO
35,58	BSTC	-	BOM	
TOTAL				9,00

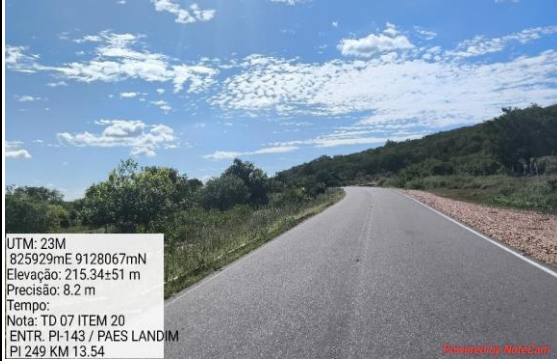
<p>UTM: 23M 825929mE 9128067mN Elevação: 215.34±51 m Precisão: 8.2 m Tempo: Nota: TD 07 ITEM 20 ENTR. PI-143 / PAES LANDIM PI 249 KM 13.54</p>

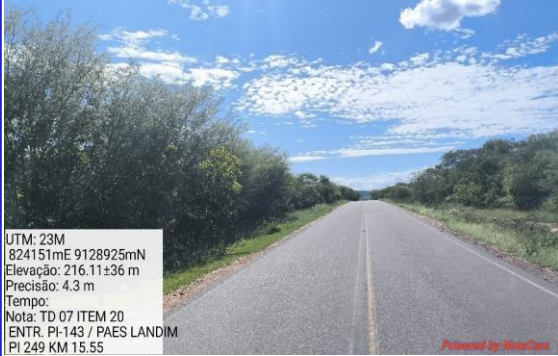
<p>UTM: 23M 824151mE 9128925mN Elevação: 216.11±36 m Precisão: 4.3 m Tempo: Nota: TD 07 ITEM 20 ENTR. PI-143 / PAES LANDIM PI 249 KM 15.55</p>

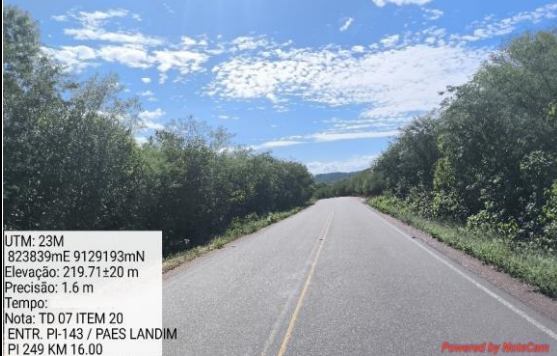
<p>UTM: 23M 823839mE 9129193mN Elevação: 219.71±20 m Precisão: 1.6 m Tempo: Nota: TD 07 ITEM 20 ENTR. PI-143 / PAES LANDIM PI 249 KM 16.00</p>
