DER – DEPARTAMENTO DE ESTRADAS DE RODAGEM DO PIAUÍ

## **RELATÓRIO DE LEVANTAMENTO DAS CONDIÇÕES DE SUPERFÍCIE DAS RODOVIAS**

PI – 142: CALDEIRÃO GRANDE/ MARCOLÂNDIA

NOVEMBRO/2025

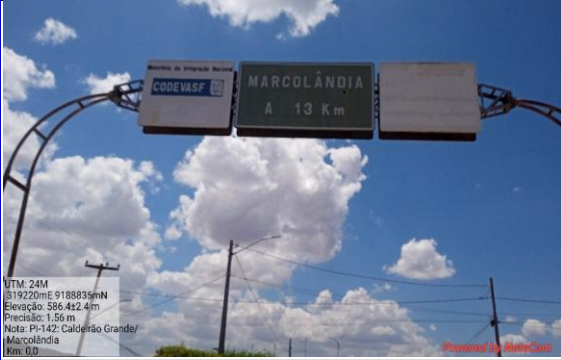
<p>UTM: 24M 319220mE 9188035mN Elevação: 586.4±2.4 m Precisão: 1.56 m Nota: PI-142: Caldeirão Grande/ Marcolândia Km: 0.0</p>

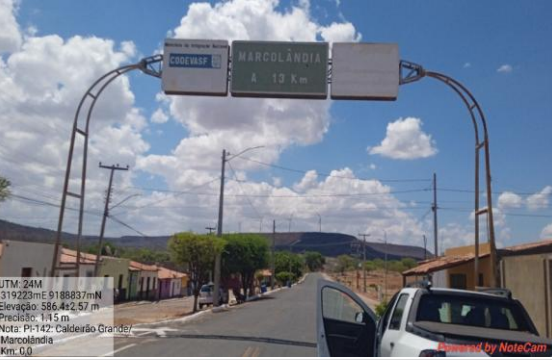
<p>UTM: 24M 319220mE 9188037mN Elevação: 586.4±2.57 m Precisão: 1.415 m Nota: PI-142: Caldeirão Grande/ Marcolândia Km: 0.0</p>
<b>FOTO 3</b>	<b>FOTO 4</b>

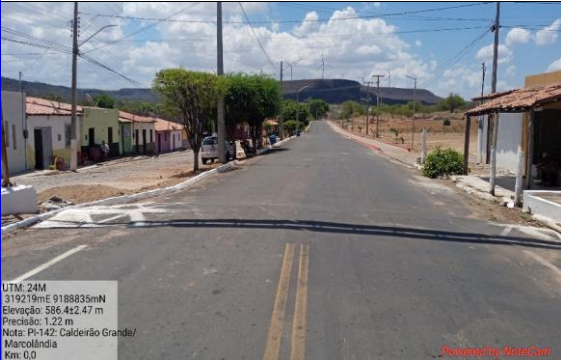
<p>UTM: 24M 319219mE 9188835mN Elevação: 586.4±2.47 m Precisão: 1.22 m Nota: PI-142: Caldeirão Grande/ Marcolândia Km: 0.0</p>

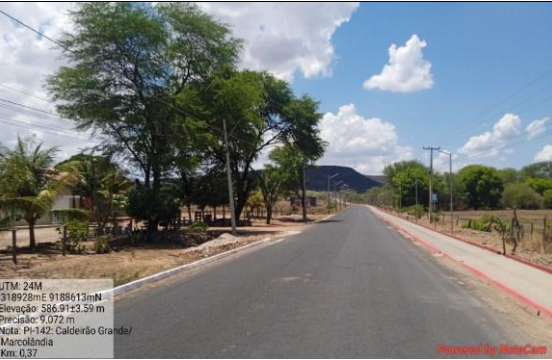
<p>UTM: 24M 318928mE 9188613mN Elevação: 586.91±3.59 m Precisão: 5.072 m Nota: PI-142: Caldeirão Grande/ Marcolândia Km: 0.37</p>
<b>FOTO 5</b>	<b>FOTO 6</b>

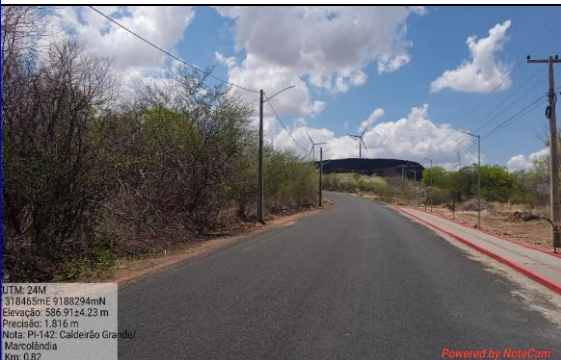
<p>UTM: 24M 318465mE 9188294mN Elevação: 586.91±4.23 m Precisão: 1.816 m Nota: PI-142: Caldeirão Grande/ Marcolândia Km: 0.82</p>

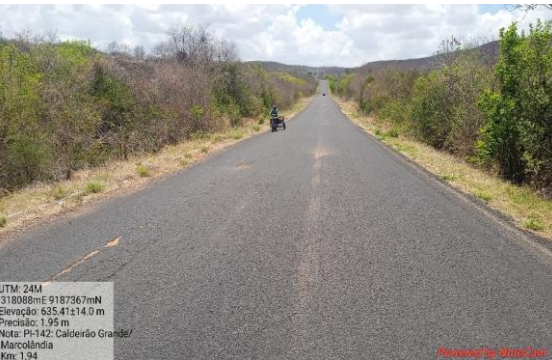
<p>UTM: 24M 318088mE 9187367mN Elevação: 635.41±14.0 m Precisão: 1.95 m Nota: PI-142: Caldeirão Grande/ Marcolândia Km: 1.94</p>

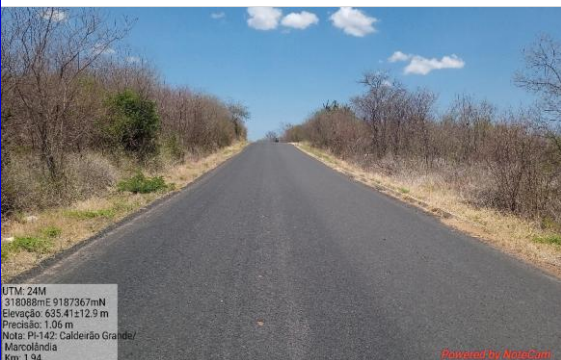
<b>FOTO 7</b>	<b>FOTO 8</b>

<p>UTM: 24M 318088mE 9187367mN Elevação: 635.41±12.9 m Precisão: 1.06 m Nota: PI-142: Caldeirão Grande/ Marcolândia Km: 1.94</p>

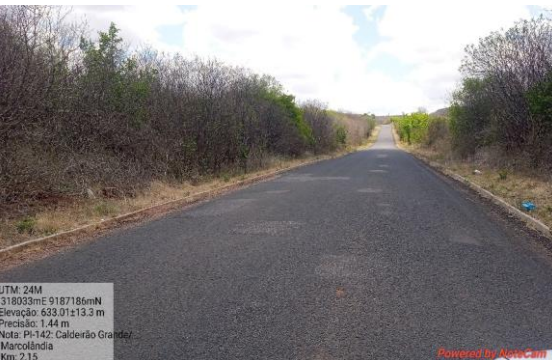
<p>UTM: 24M 318033mE 9187186mN Elevação: 633.01±13.3 m Precisão: 1.44 m Nota: PI-142: Caldeirão Grande/ Marcolândia Km: 2.15</p>
