TRIBUNALE CIVILE DI SASSARI

Causa N° 374/2021

RELAZIONE DI CONSULENZA TECNICA D'UFFICIO:

Fabbricato con annesso cortile pertinenziale, sito nel Comune di Pattada in via Peschiera n. 19 Piano S1 -T- 1-2

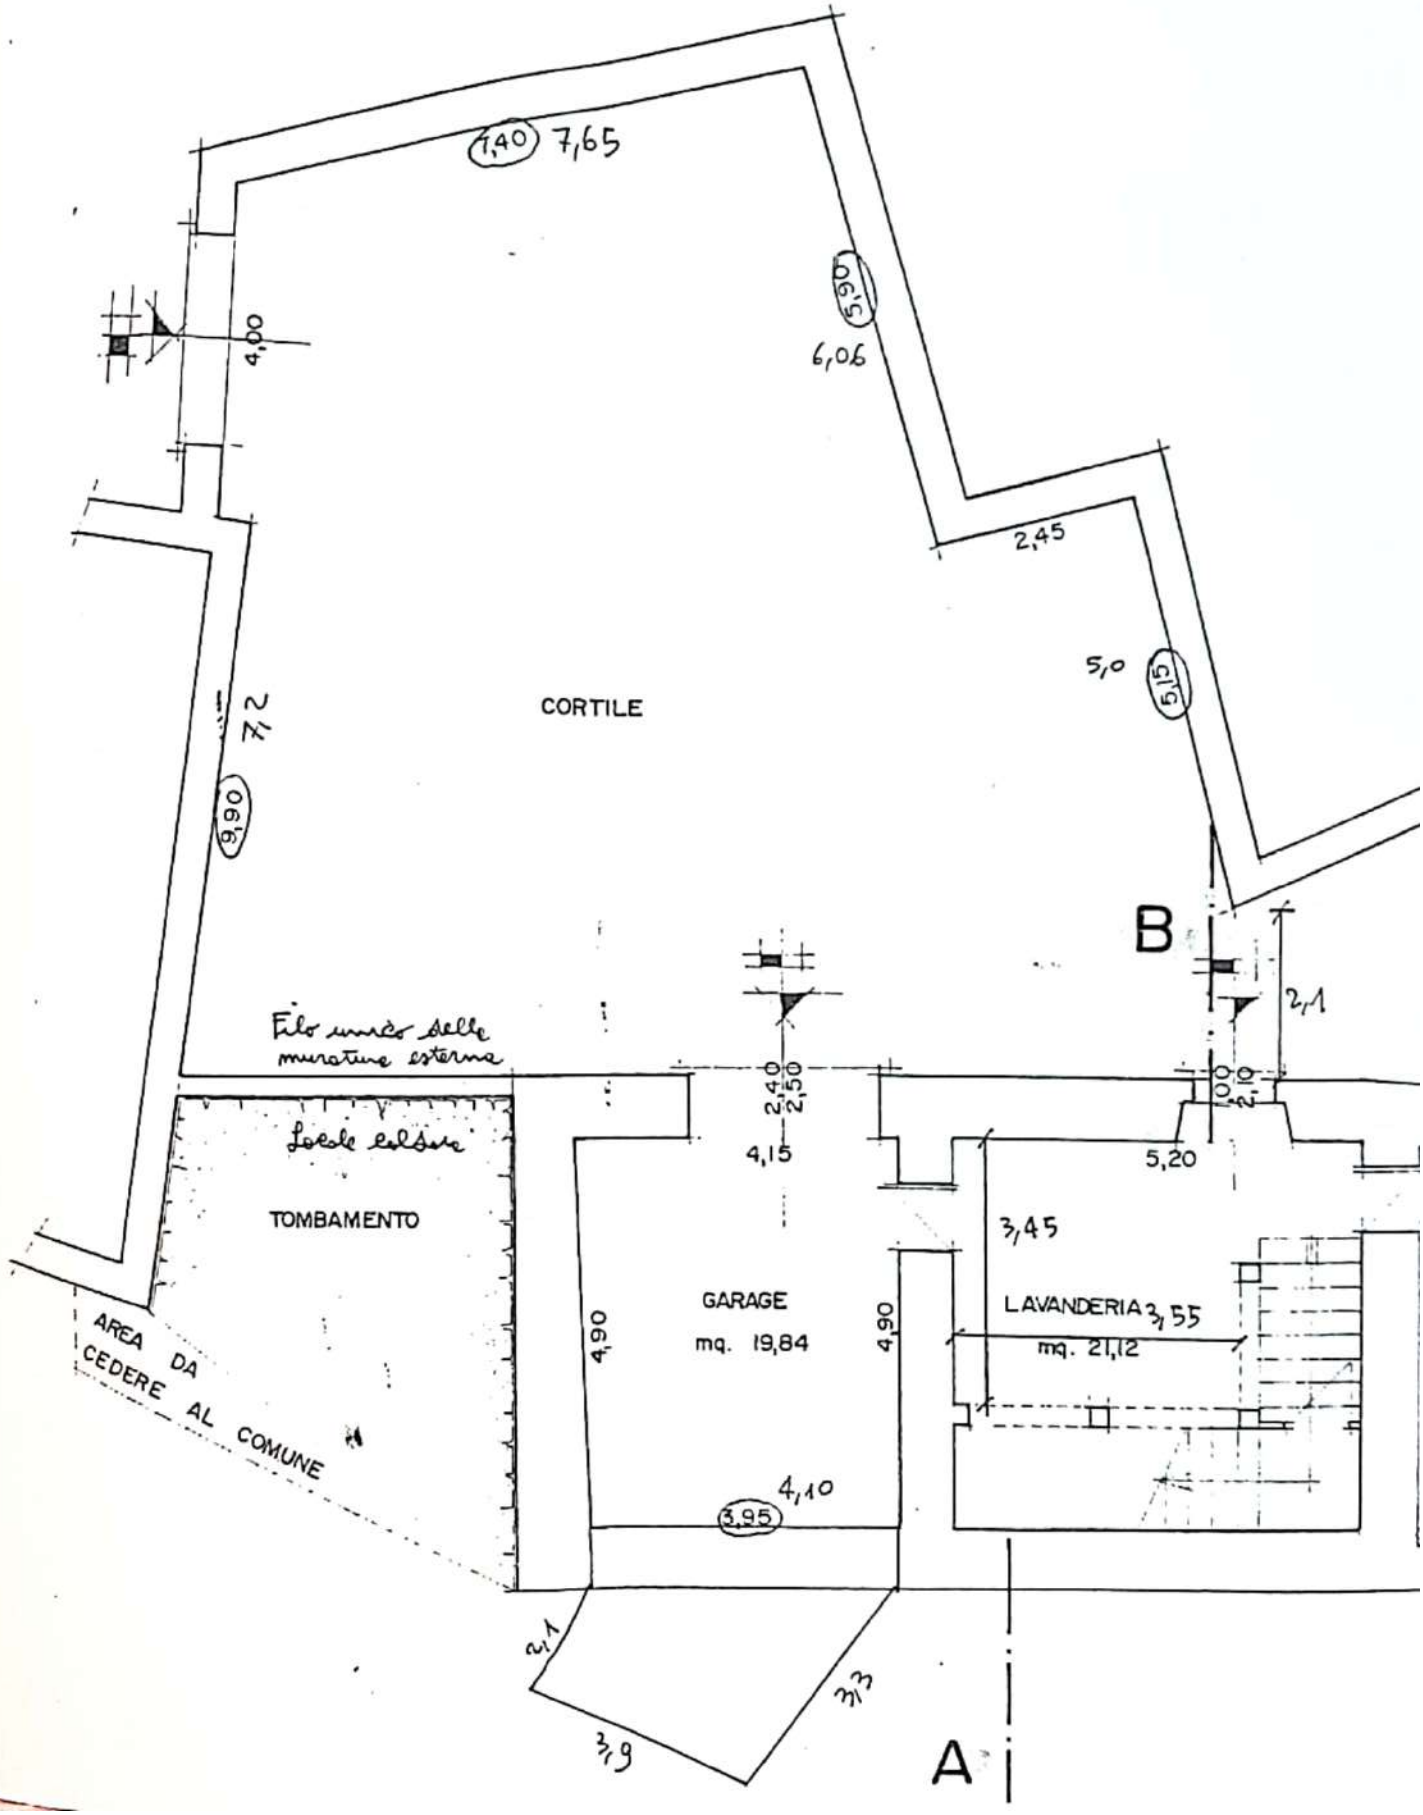
PIANO SEMINTERRATO

Nella zona "Tombamento", è stato realizzato il locale tecnico, mentre il locale garage risulta leggermente più grande (larghezza in progetto mt. 3.95, larghezza stato attuale mt. 4.10)

Per poter sanare le difformità, si rende necessario presentare un progetto in accertamento di conformità art. 16 L.R. 23/85, in quanto oltre alle semplici modifiche interne, sono da sanare le difformità prospettiche, chiusura finestre, mancata realizzazione del terrazzo, e di superficie, costruzione locale tecnico non autorizzato al piano seminterrato.

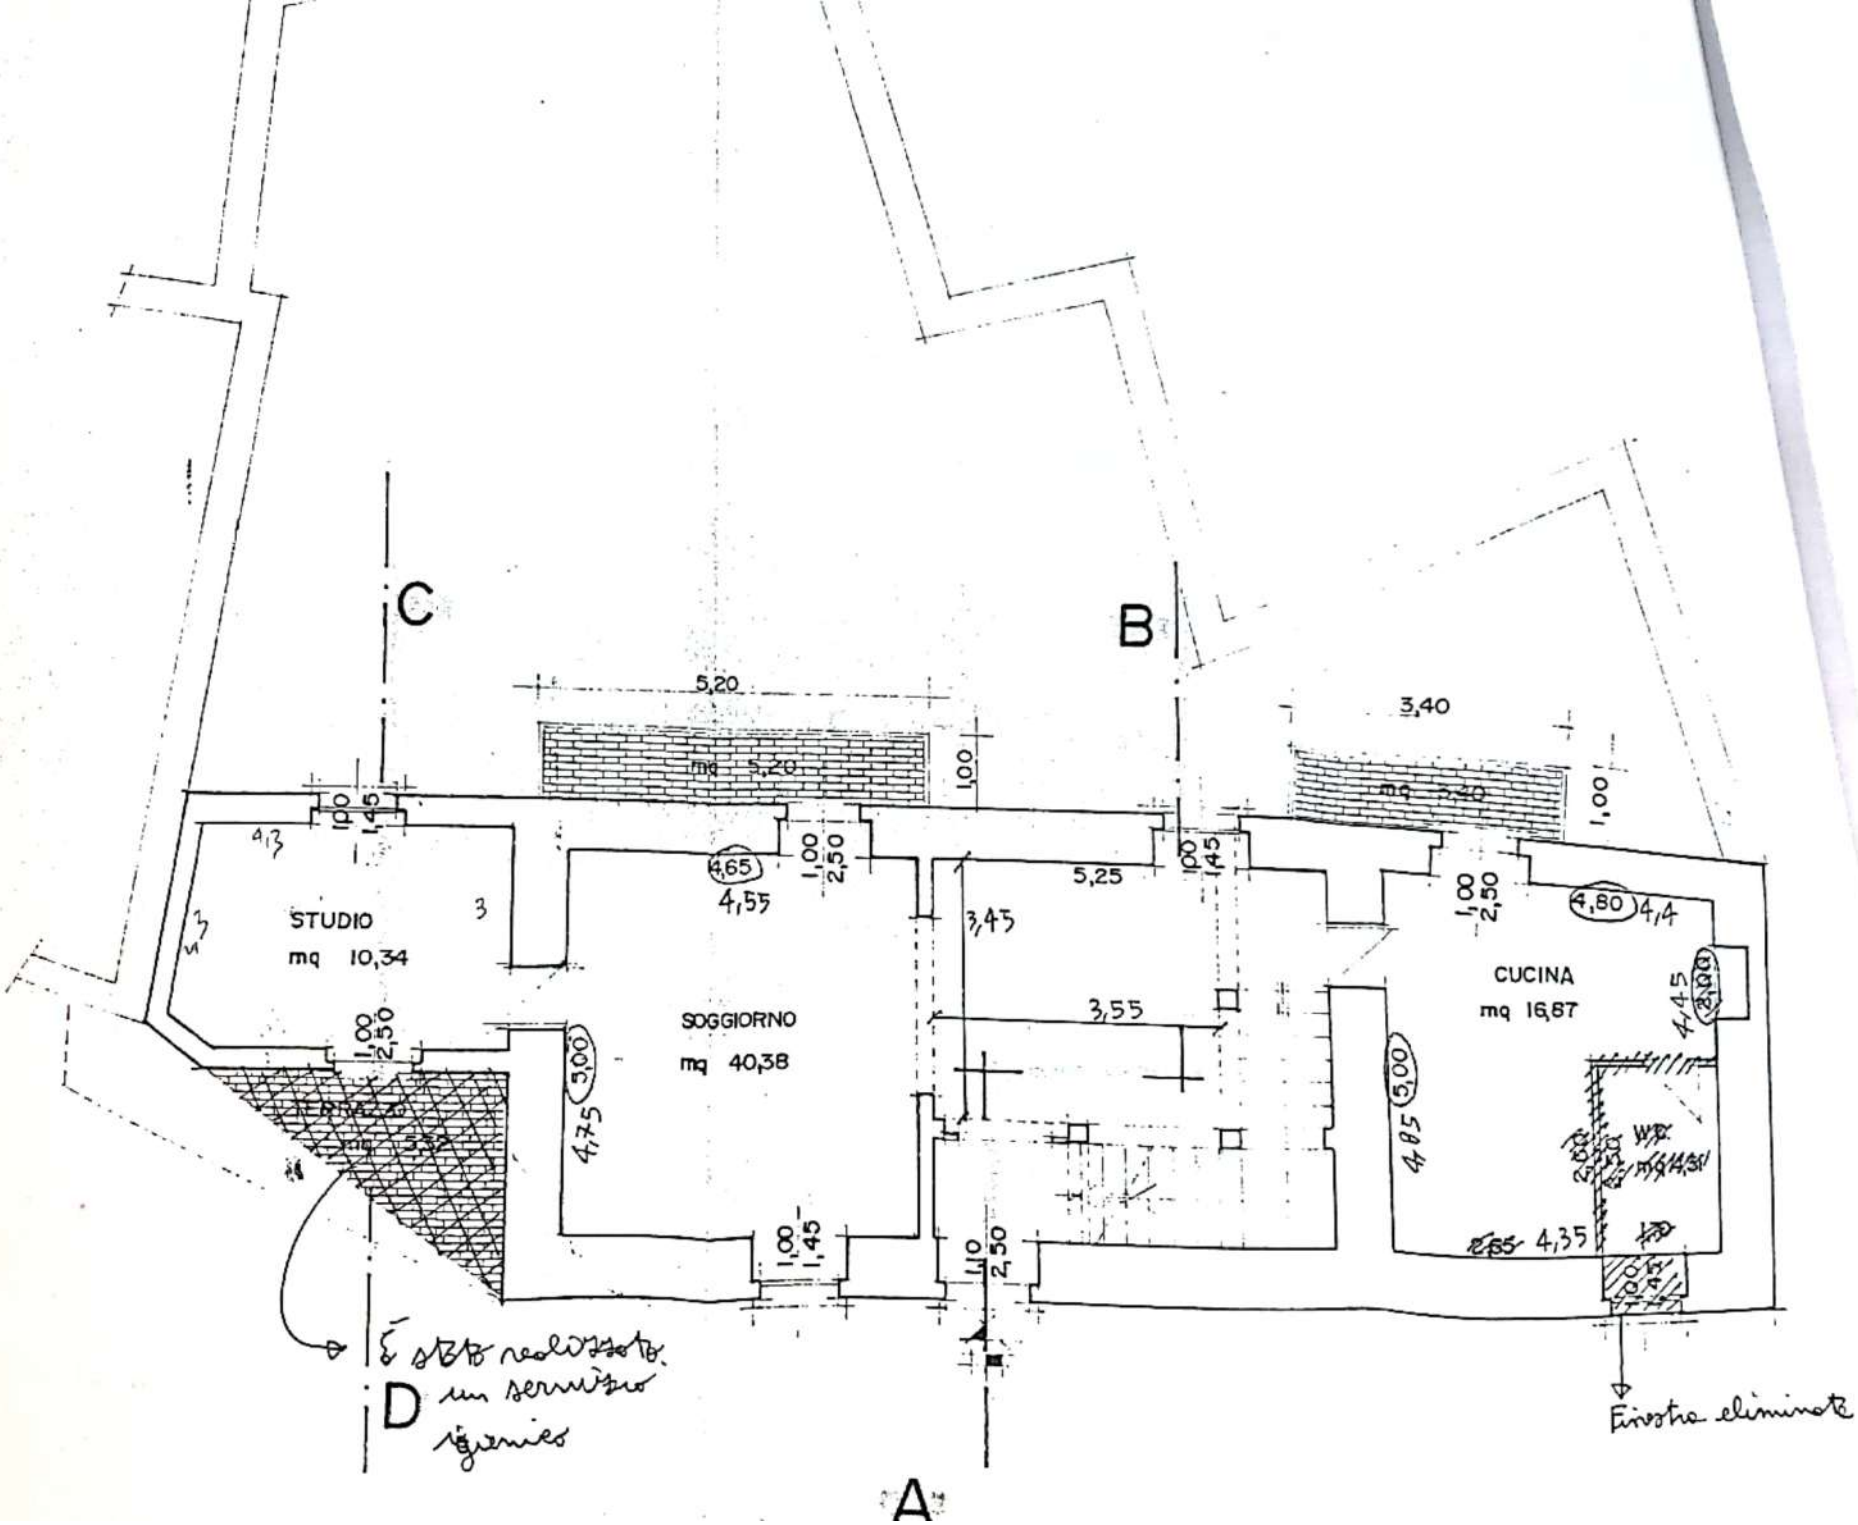
Non è stato realizzato il terrazzino a forma di triangolo rettangolo, ma un servizio igienico.

Nella cucina sulla parete su via Peschiera, è stata murata la finestra dove doveva essere realizzato un servizio igienico.

Nel locale studio sono stati realizzati dei divisori interni per un anti-bagno e servizio igienico.

Il terrazzino posto sul cortile a dimensioni inferiori rispetto a quelle indicate in progetto.

C
B
A
D
5,20
mq 5,20
3,40
mq 2,40
1,00
1,00
1,45
4,13
3
STUDIO
mq 10,34
4,65
4,55
1,00
2,50
SOGGIORNO
mq 40,38
3,00
4,75
3,45
5,25
3,55
1,00
1,45
1,10
2,50
CUCINA
mq 16,87
4,80
4,4
4,45
2,00
5,00
4,85
4,35
È stato realizzato un servizio igienico
Finestra eliminata

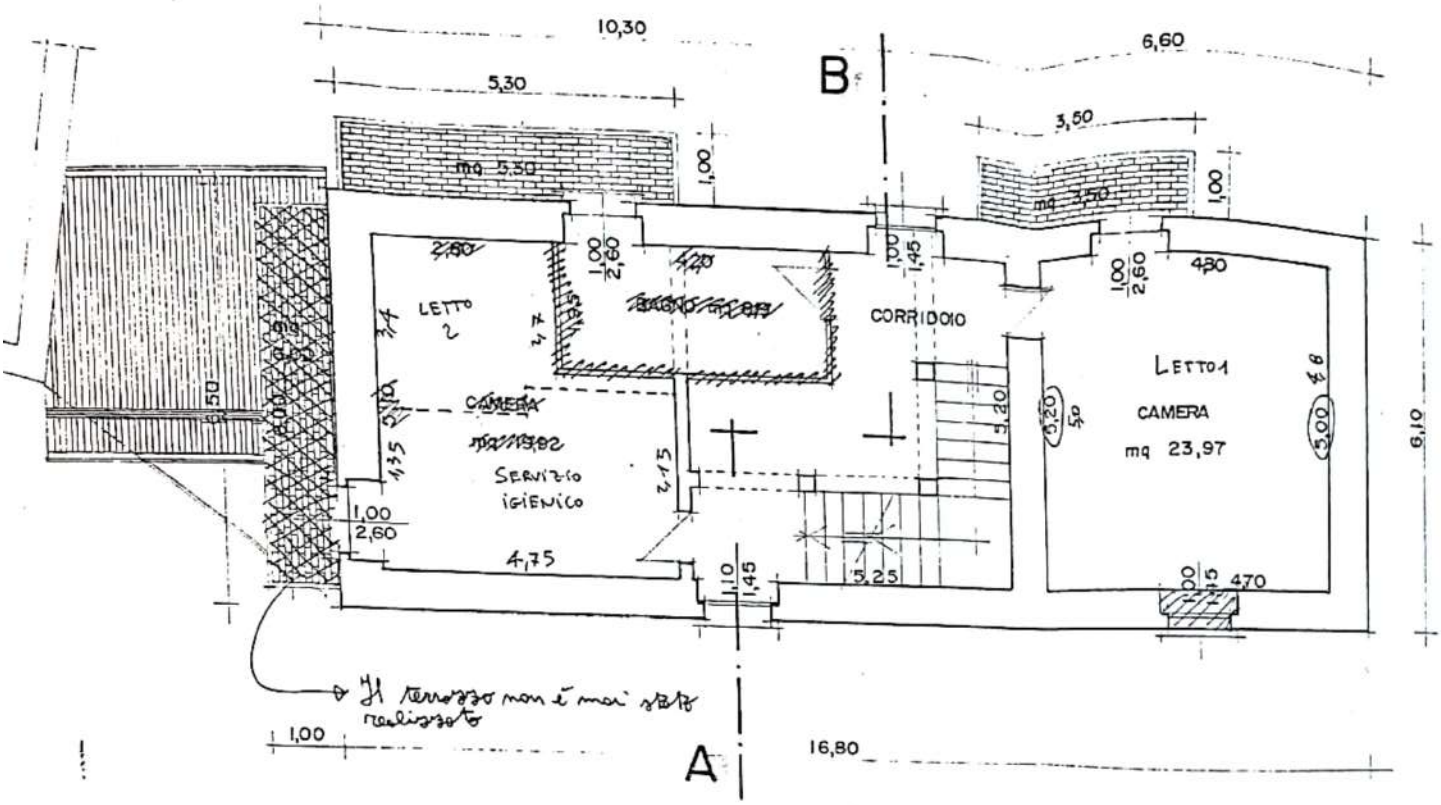
PIANO PRIMO

Non è stato realizzato un balcone come invece indicato nel prospetto laterale sinistro del progetto.

È stata murata una finestra nella camera da letto nella parete su via Peschiera.

Il terrazzino posto sul cortile a dimensioni inferiori rispetto a quelle indicate in progetto.

Una parte degli ambienti interni è stata ripartita diversamente da quanto indicato in progetto.
