DER – DEPARTAMENTO DE ESTRADAS DE RODAGEM DO PIAUÍ

RELATÓRIO DE LEVANTAMENTO DAS CONDIÇÕES DE SUPERFÍCIE DAS RODOVIAS

LIGAÇÃO: ENTR. PI-231 / SANTO ANTÔNIO DOS MILAGRES.

NOVEMBRO/2025

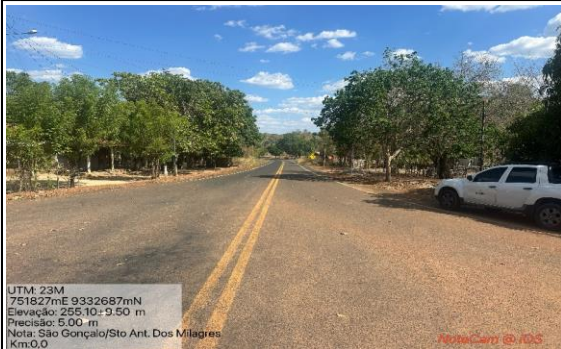
UTM: 23M 751827mE 9332687mN Elevação: 255.10±9.50 m Precisão: 5.00 m Nota: São Gonçalo/Sto Ant. Dos Milagres Km0,0

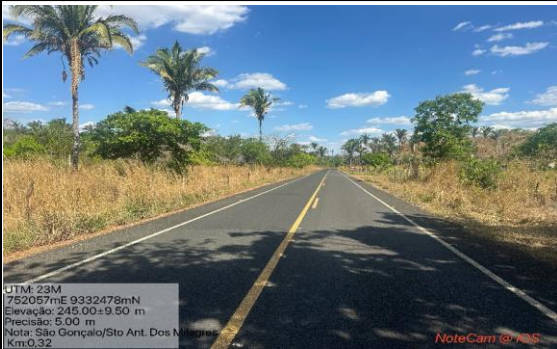
UTM: 23M 752057mE 9332478mN Elevação: 245.00±9.50 m Precisão: 5.00 m Nota: São Gonçalo/Sto Ant. Dos Milagres Km0,32
FOTO 3	FOTO 4

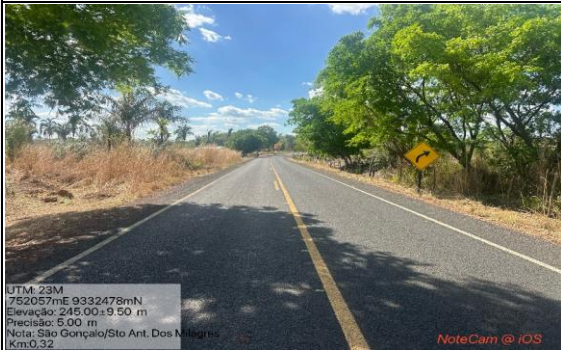
UTM: 23M 752057mE 9332478mN Elevação: 245.00±9.50 m Precisão: 5.00 m Nota: São Gonçalo/Sto Ant. Dos Milagres Km0,32

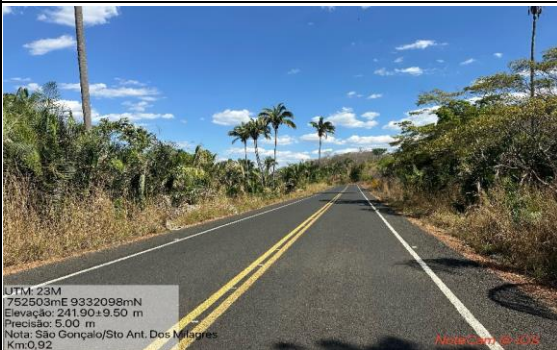
UTM: 23M 752503mE 9332098mN Elevação: 241.90±9.50 m Precisão: 5.00 m Nota: São Gonçalo/Sto Ant. Dos Milagres Km0,92
FOTO 5	FOTO 6

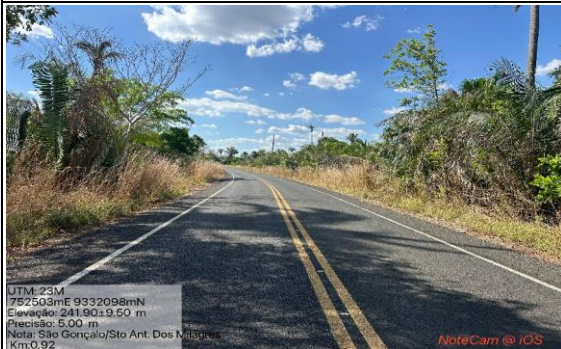
UTM: 23M 752503mE 9332098mN Elevação: 241.90±9.50 m Precisão: 5.00 m Nota: São Gonçalo/Sto Ant. Dos Milagres Km0,92

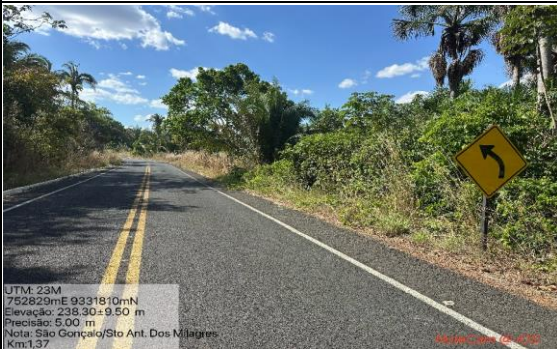
UTM: 23M 752829mE 9331810mN Elevação: 238.30±9.50 m Precisão: 5.00 m Nota: São Gonçalo/Sto Ant. Dos Milagres Km1,37
FOTO 7	FOTO 8

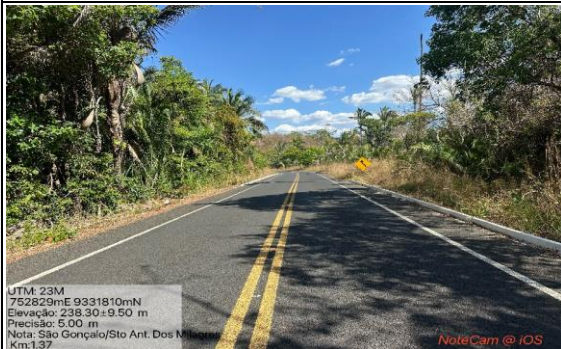
UTM: 23M 752829mE 9331810mN Elevação: 238.30±9.50 m Precisão: 5.00 m Nota: São Gonçalo/Sto Ant. Dos Milagres Km1,37

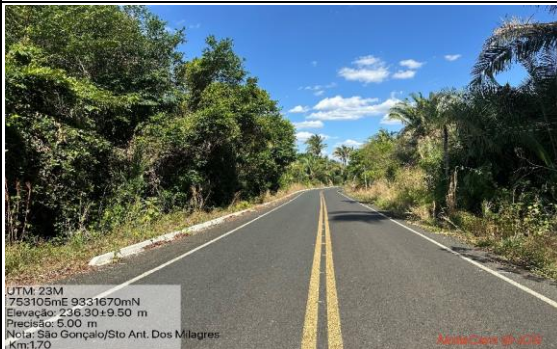
UTM: 23M 753105mE 9331670mN Elevação: 236.30±9.50 m Precisão: 5.00 m Nota: São Gonçalo/Sto Ant. Dos Milagres Km1,70
