**DER – DEPARTAMENTO DE ESTRADAS DE RODAGEM DO PIAUÍ**

## **RELATÓRIO DE LEVANTAMENTO DAS CONDIÇÕES DE SUPERFÍCIE DAS RODOVIAS**

**PI – 227: INHUMA /POVOADO ROQUE.**

**JANEIRO/2025**

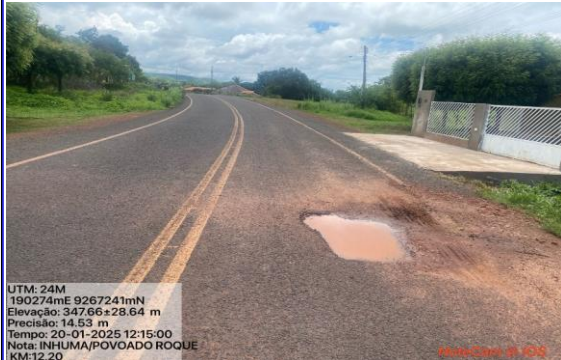
<p>UTM: 24M 190274mE 9267241mN Elevação: 347.66±28.64 m Precisão: 14.53 m Tempo: 20-01-2025 12:15:00 Nota: INHUMA/POVOADO ROQUE KM:12,20</p>

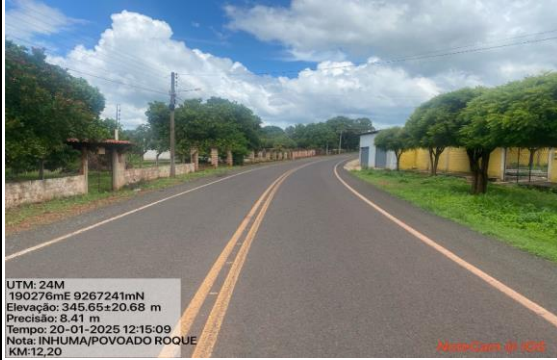
<p>UTM: 24M 190276mE 9267241mN Elevação: 345.65±20.68 m Precisão: 8.41 m Tempo: 20-01-2025 12:15:09 Nota: INHUMA/POVOADO ROQUE KM:12,20</p>
<b>FOTO 19</b>	<b>FOTO 20</b>

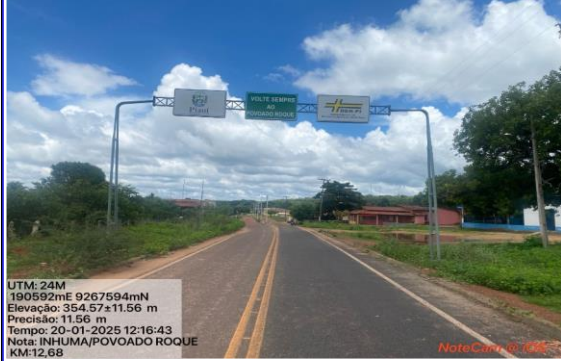
<p>UTM: 24M 190592mE 9267594mN Elevação: 354.57±11.56 m Precisão: 11.56 m Tempo: 20-01-2025 12:16:43 Nota: INHUMA/POVOADO ROQUE KM:12,68</p>

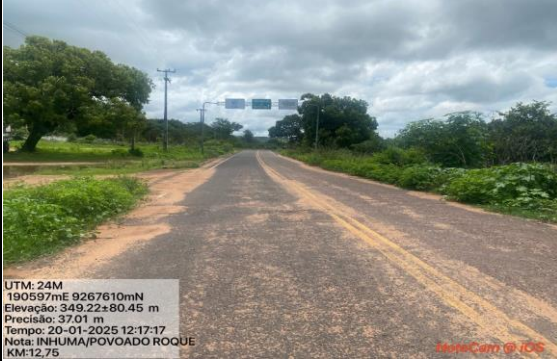
<p>UTM: 24M 190597mE 9267610mN Elevação: 349.22±80.45 m Precisão: 37.01 m Tempo: 20-01-2025 12:17:17 Nota: INHUMA/POVOADO ROQUE KM:12,75</p>
<b>FOTO 21</b>	<b>FOTO 22</b>

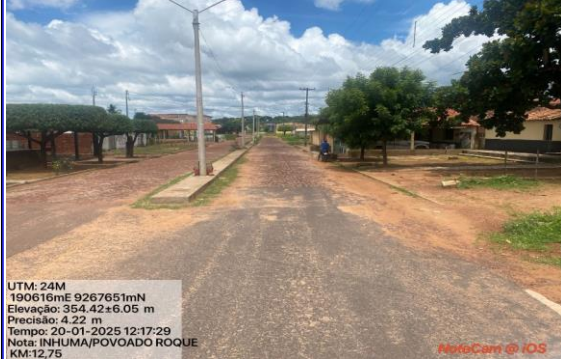
<p>UTM: 24M 190616mE 9267651mN Elevação: 354.42±6.05 m Precisão: 4.22 m Tempo: 20-01-2025 12:17:29 Nota: INHUMA/POVOADO ROQUE KM:12,75</p>
