VUE DE TOITURE — BÂTIMENT C (ÉCOLE SUPTECH, MOHAMMEDIA) — 26,2 × 51,1 m (plan)

ACCORDIA TECH — Consultation FRDISI PV + stockage, Mohammedia

BÂT. C — ÉCOLE SUPTECH — VUE DE TOITURE (relevé + calepinage)

Relevé R. Kasri 27/07/2026 — restitution TAQINOR — tables E-O portrait 1,134×4,70, pose 15°

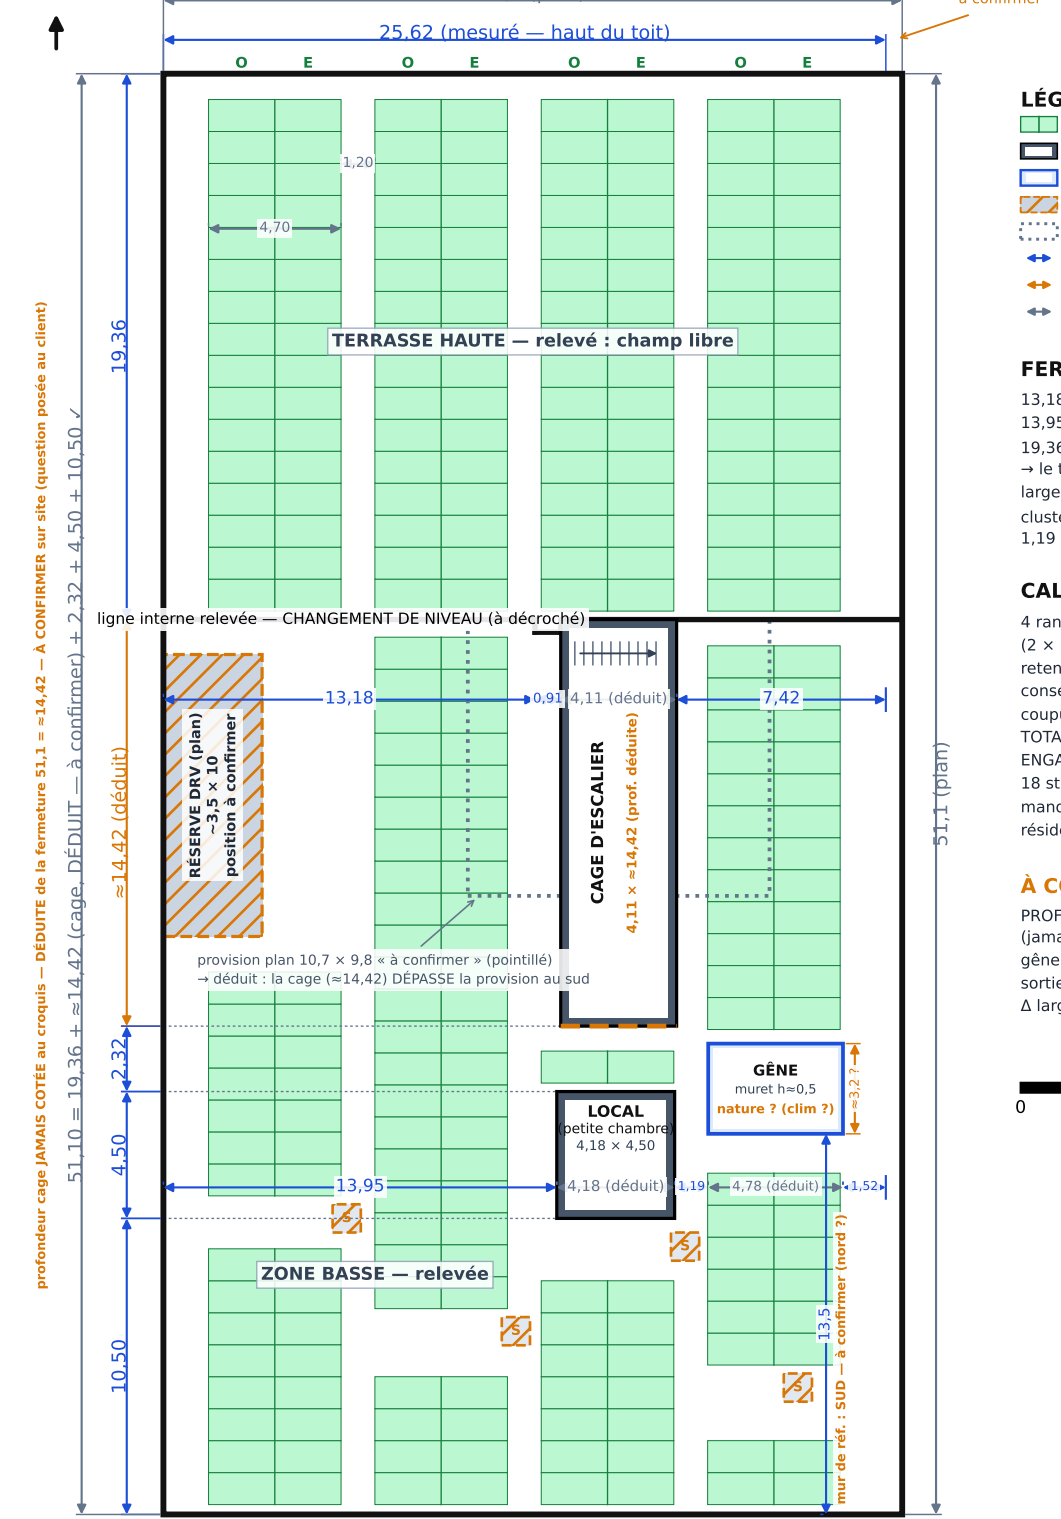
Relevé terrain 27/07/2026 — croquis = TOIT COMPLET 51,1 m (bord bas = mur sud) — bleu = mesuré · orange = à confirmer · gris = déduit — cage 4,11×≈14,42 (prof. DÉDUITE) + local 4,18×4,50 — gène 4,78×≈3,2? (muret h≈0,5, nature ?) à 13,5 du mur sud — tables E-O PORTRAIT 1,134×4,70 (pose 15°), retenu 1,20/0,35/0,30 (gène 0,50)

ENGAGEMENT 288 : TENDU — 264 modules posables sur 51,1 m (manque 24) — voir redistribution

total toit complet 51,1 m (planches 1,20 / 0,35 / 0,30 (gène 0,50)) : 264 mod. = 165,00 kWc — conservateur 1,50/0,50/0,50 : 260 — marge vs 288 : -24

cage · profondeur ≈14,42 DÉDUITE de la fermeture 51,1 (jamais cotée au croquis) — à confirmer sur site (question posée au client)

Δ 0,58 (plan — mesuré) à confirmer

PROFONDEUR CAGE ≈14,42 : DÉDUITE de la fermeture 51,1 (jamais cotée au croquis) — question posée au client
gène : prof. ≈3,2 ? · muret h≈0,5 · nature ? (probable sortie clim) · mur de réf. du 13,5 : SUD retenu (nord ?)
Δ largeur 0,58 · positions : DRV ouest ~3,5×10 · 4 souches ~1×1

GÈNE : ouvrage 4,78 × ≈3,2 ? (muret h≈0,5), nature à préciser (probable sortie clim) — bord sud à 13,5 du MUR SUD (réf. à confirmer — nord ?) — bloquée, dégagt 0,50

NOTA : déport possible vers la résidence à l'exécution (inverse de la redistribution résidence).

Arbitrage possible par redistribution inter-bâtiments (ratios par installation restent dans [0,75 ; 1]) — voir note de synthèse.
