L'incendie de Lubrizol à Rouen 26 septembre 2019

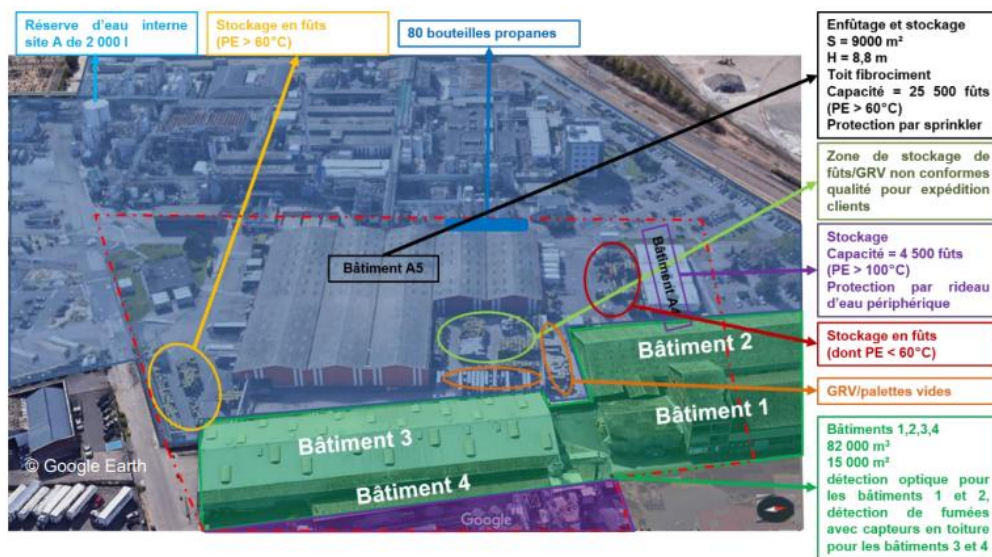
Représentation des sites touché par l'incendie @aria

Trois sites sont concernés par le sinistre : les sites A, B et C. Le site C n'a été que peu affecté. Pour le site A, seule la zone de stockage des produits conditionnés, constituée des bâtiments A4 et A5 et des zones extérieures de stockage de ces bâtiments, a été concernée. Aucun atelier de

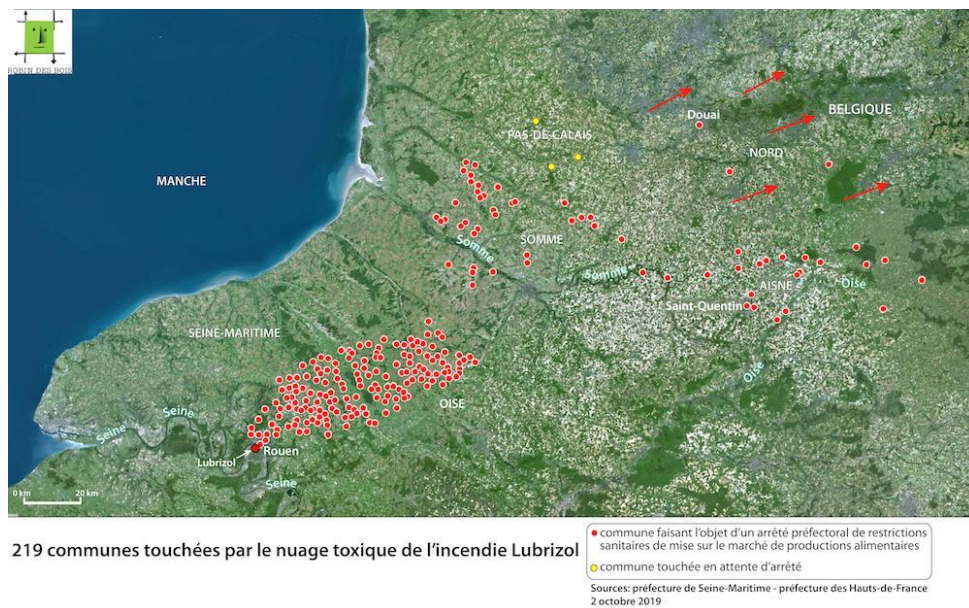
Panache de fumé suite à l'incendie du site Lubrizol @université de Rouen

Panache de fumé suite à l'incendie du site Lubrizol @le Parisien

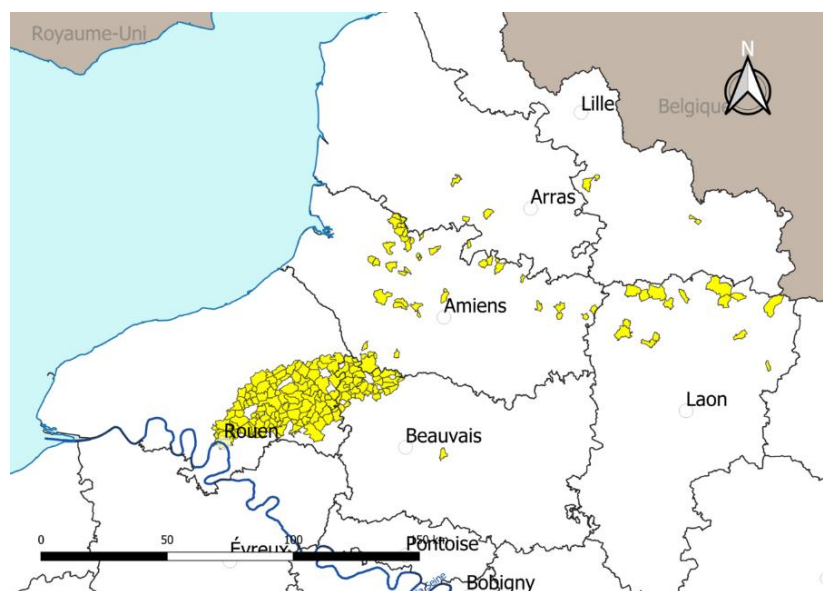
L'accident a entraîné une augmentation des troubles respiratoires (dyspnée, asthme, toux).

Les symptômes irritatifs et neurologiques (maux de tête, nausées) sont également fréquents.

Les effets sanitaires sont immédiats mais aussi prolongés sur plusieurs jours.

Certaines personnes exposées depuis plus de 15 jours présentent encore certains symptômes, bien que moins nombreux.
