RELATÓRIO DE LEVANTAMENTO DAS CONDIÇÕES DE SUPERFÍCIE DAS RODOVIAS

**PI – 458: ENTR. PI-457 (CARIDADE DO PIAUÍ) / ENTR. PI-456 (CURRAL NOVO
DO PIAUÍ)**

JANEIRO/2026

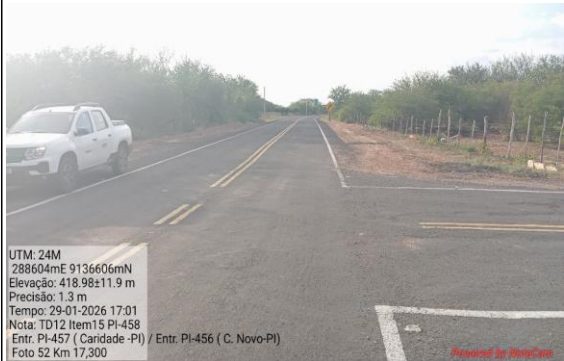
RELATÓRIO FOTOGRÁFICO	
PI-458: ENTR. PI-457 (CARIDADE DO PIAUÍ) / ENTR. PI-456 (CURRAL NOVO DO PIAUÍ)	
FOTO 57

<p>UTM: 24M 288604mE 9136606mN Elevação: 418.98±11.9 m Precisão: 1.3 m Tempo: 29-01-2026 17:01 Nota: TD12 Item15 PI-458 Entr. PI-457 (Caridade -PI) / Entr. PI-456 (C. Novo-PI) Foto 52 Km 17,300</p> <p><i>Revisado por: [illegible]</i></p>
