Wet Cleaning Executive Report

분석 대상: 전체 설비 | 생성 시각: 2026-07-21 16:04:47

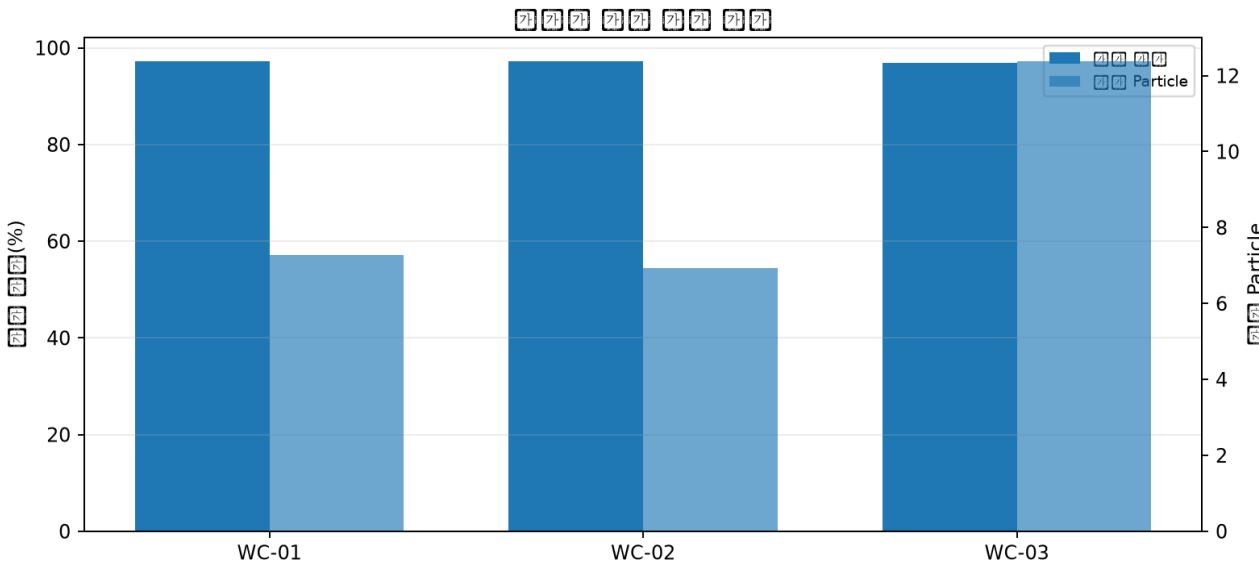
공정 상태: CRITICAL

위험 수준의 이상이 확인되어 즉시 조치가 필요합니다.
