DER – DEPARTAMENTO DE ESTRADAS DE RODAGEM DO PIAUÍ

## **RELATÓRIO DE LEVANTAMENTO DAS CONDIÇÕES DE SUPERFÍCIE DAS RODOVIAS**

2º ACESSO – SÍTIO MOCÓ

DEZEMBRO/2025

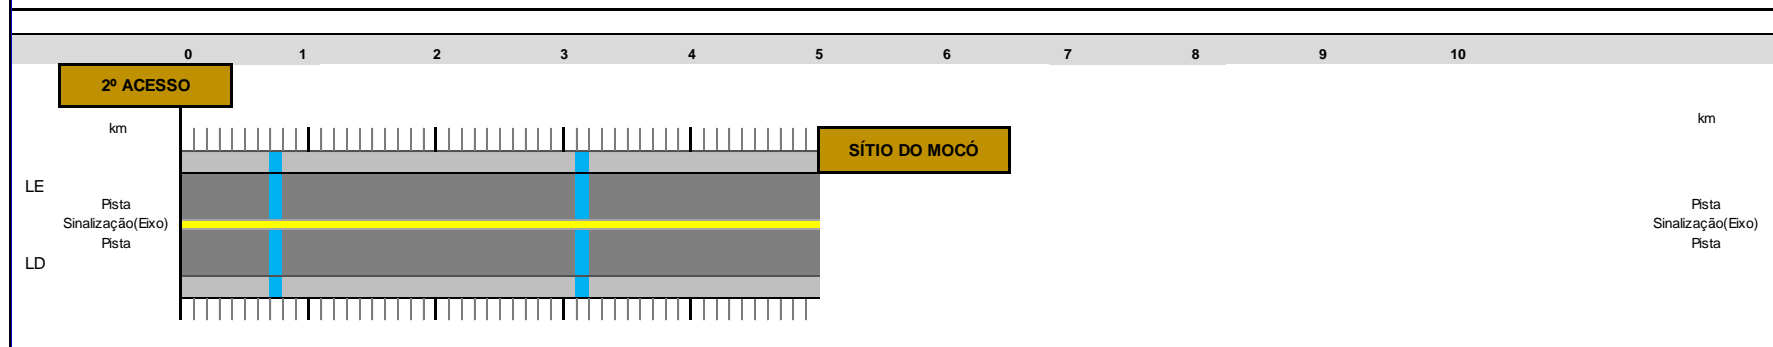
**GOVERNO DO ESTADO DO PIAUÍ**  
**DER - DEPARTAMENTO DE ESTRADAS DE RODAGEM DO ESTADO DO PIAUÍ**  
**Rodovia: 2º ACESSO - SÍTIO DO MOCÓ Extensão: 4,95 Km**  
**LOCALIZAÇÃO DOS BUEIROS E OAES**
