Compte-rendu de travail

Maxime **MUNIER**

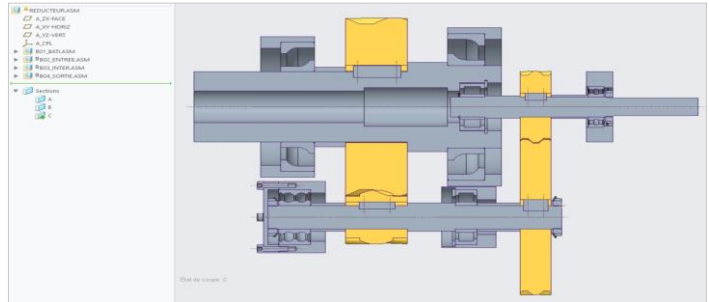
Guidage "Arbre entrée" :

Il manque un arrêt sur la bague extérieure du roulement à billes.

Il serait préférable de prendre un roulement à billes avec des dimensions extérieures plus grandes.

Guidage "Arbre intermédiaire" :

Côté roulement à rouleaux, diminuer la taille de l'épaulement relatif à la bague extérieure. L'anneau élastique est dans le vide.

Côté roulement à billes, l'arbre et l'écrou touchent le chapeau.

Guidage "Arbre de sortie" :

Le dispositif de mise en précharge n'est pas prévu.
