Wet Cleaning Executive Report

분석 대상: 전체 설비 | 생성 시각: 2026-07-21 20:37:45

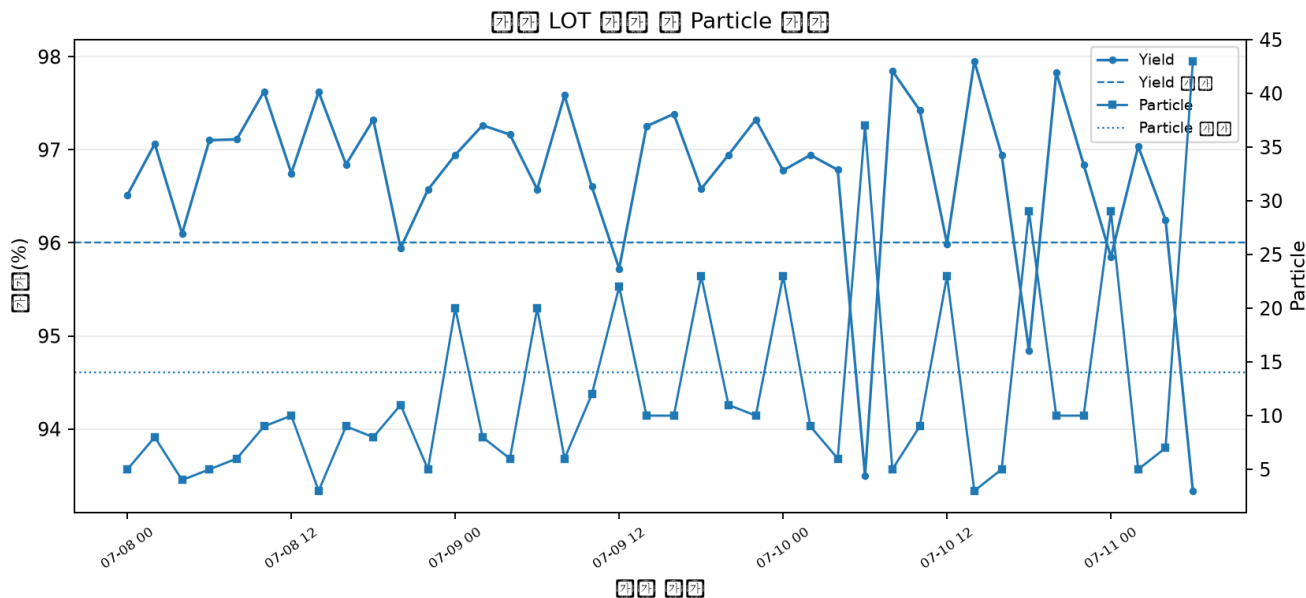
3. 최근 LOT 품질 추세

최근 생산 LOT의 수율과 Particle 변화를 함께 비교하여 설비 열화가 품질에 미치는 영향을 확인합니다.
