# 以太网 PHY 寄存器分析

1、以太网 PHY 标准寄存器分析

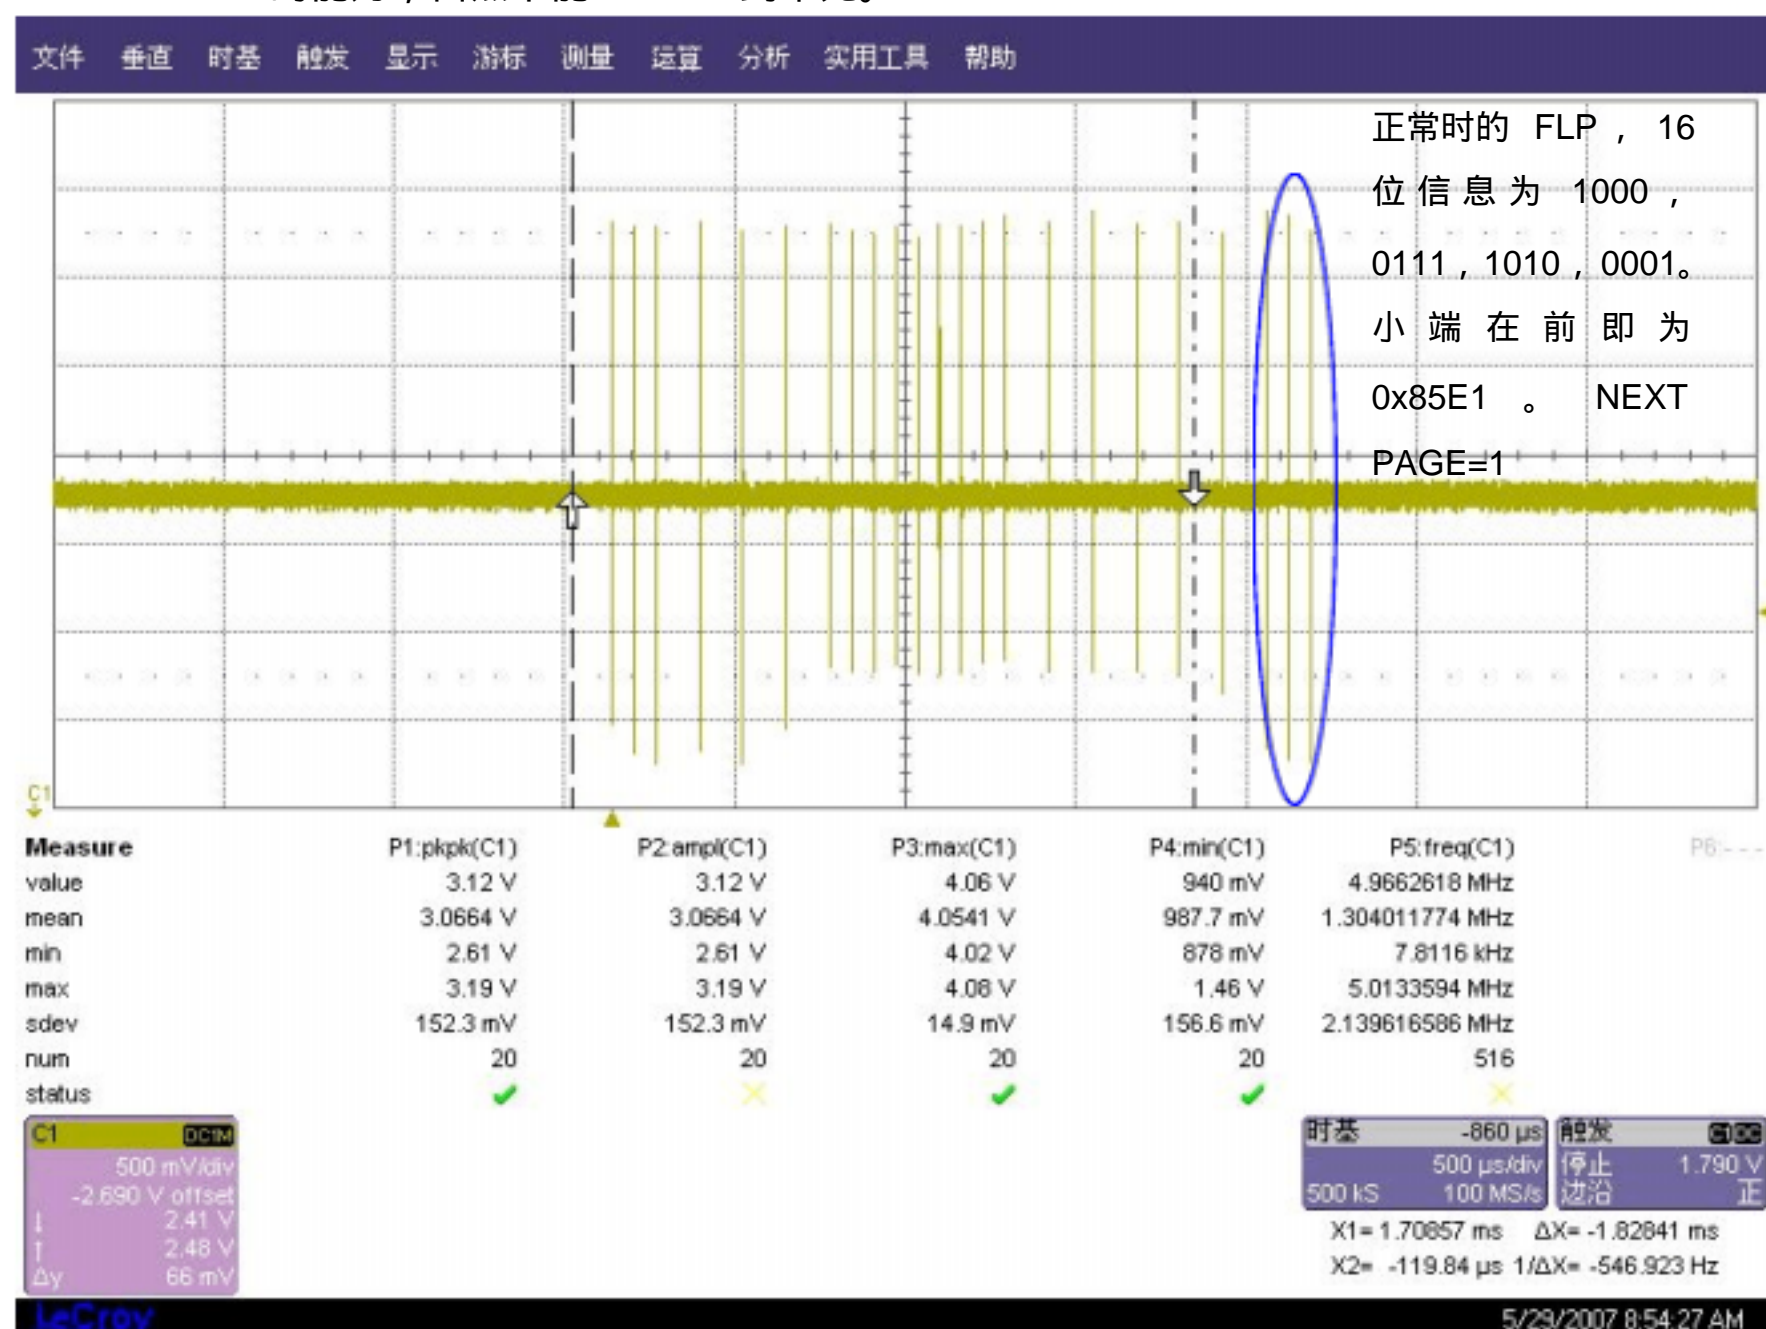
案例 : 还是 S5750-48GT/4SFP , BCM5488S , 调试中发现 , 用 20 厘米短线将端口互联可以正常 Link , 不过调试中偶然发现将网线频繁的插拔几次 , 最后接上以后发现端口居然 Link 状态为 100M , 当时百思不得其解。 于是去测试端口的 FLP 信号 , 发现正常时候和故障时候的 FLP 有差异如波形图所示。很显然 PHY 的自动协商发送信息自己没有通告 1000BASE-T 的能力 , 自然不能 Link 到千兆。

再去仔细学习了一遍 BCM5488S 的相关资料，发现了一个 Ethernet@WireSpeed 功能，这个功能的描述为：When bit 4 = 1, Ethernet@WireSpeed mode is enabled. If the link cannot be established within two to nine attempts (the number of attempts is set by bits[4:2] in register 1Ch, shadow value 00100), the BCM5488S downgrades its advertised abilities and again tries to establish a link. When bit 4 is cleared, the BCM5488S advertises its abilities according to registers 04h and 09h。也就是说，当两个端口协商的努力失败后（协商次数取决于 5488S 的 0x1C 寄存器的 bit[4:2]，可在 2~9 次之间调整），5488S 会对其工作能力进行降级，即从千兆降到百兆。查到这里问题就比较清楚了，配置一下寄存器，关闭 Ethernet@WireSpeed 功能问题就解决了。
