Office national des Aéroports Aéroport Agadir Al Massira	 	Instruction d'exploitation technique Salle approche Radar Al Massira
Division technique navigation Service Radar et CIR		Réf : AGA.PS08.I.200/00

Cette procédure a pour but de décrire les étapes à suivre lors de l'intervention au niveau des serveurs SDD19 et SDD20 de la salle Approche Al Massira en coordination avec la salle de traitement CNCSA conformément à la lettre d'agrément.

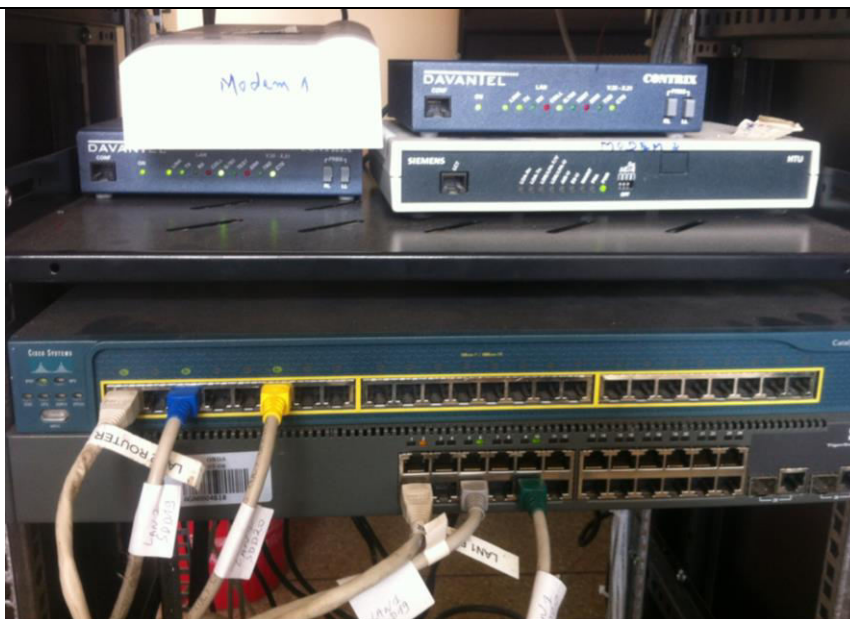
Etat des périphériques donnés radar 2Mbits de CNCSA/Casablanca (Figure 3)

- ✓ Vérifier l'état des LAN1- LAN2 au niveau des deux switches Cisco et SMC.
- ✓ Vérifier l'état de présence ligne sur les routeurs Davantel par la signalisation **verte** des Leds LINK-TX-RX-G703 et CTS
- ✓ Vérifier la présence de la ligne au niveau des modems Sagem 1et 2.
- ✓ Aviser immédiatement le centre LGD d'Agadir pour procéder aux tests du segment de liaison entre Tête de câble PABX-URAD IAM Aéroport LGD Agadir –LGD Casablanca et CCR.
- ✓ Communiquer les caractéristiques des LANs en défaut mentionnées ci-dessous pour la table LGD
- ✓ Contacter le dérangement 3030, et recevez le N° du ticket
- ✓ Coordonner les interventions avec la salle de traitement radar CCR Casablanca jusqu'au rétablissement de la liaison ou d'un équipement.
- ✓ Référence des deux lignes 2 Mbits pour LGD Agadir :

LAN1 LL+ 4492 modem Sagem câble Vsat 3.4/URAD
LAN2 LL+ 4493 modem Sagem câble Vsat 10.15/URAD

En cas d'absence des données radar au niveau des SDD19 et SDD20, ou l'apparition de l'état **FROZEN** sur les écrans et Au niveau du local PABX (figure 3) :
