TRIBUNALE ORDINARIO - BUSTO ARSIZIO - NUOVO RITO FALLIMENTARE 9/2013

LOTTO 9

A villetta a schiera laterale a GALLARATE Corso Sempione 30, frazione Crenna, della superficie commerciale di 136,49 mq per la quota di 1/1 di piena proprietà

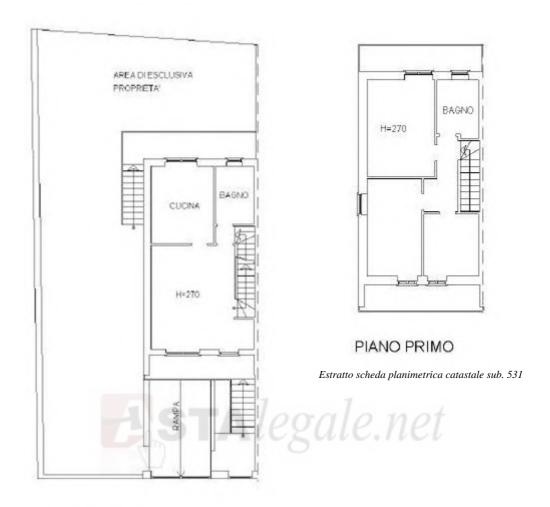
Sono state rilevate le seguenti difformità: le schede planimetriche catastali non rappresentano lo stato edilizio autorizzato. Il sub. 501 bene comune non censibile di fatto comprende anche i beni comuni non censibili ai sub. 530 e 543

Le difformità sono regolarizzabili mediante: Nuova redazione e registrazione di n.3 schede planimetriche catastali, una per abitazione, una per la cantina ed una per l'autorimessa. Nuova redazione elaborato planimetrico.
