# Comment Flasher une Carte Artillery Ruby

La Ruby qui équipe les Artillery SideWinder X2, Genius Pro et Hornet

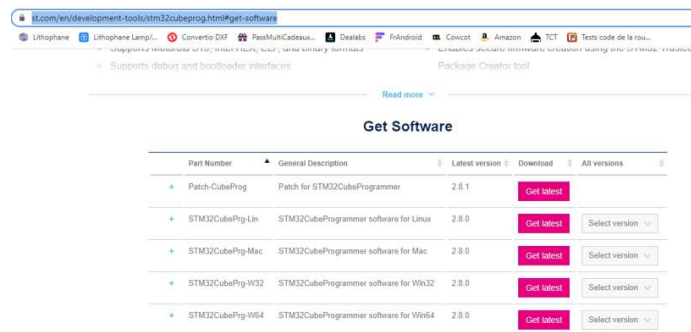
- Le premier programme utile est celui de STMicroeletronic qui nous permettra de flasher l'imprimante : <https://www.st.com/en/development-tools/stm32cubeprog.html#get-software> .

Vous trouvez les versions pour Linux, Mac et Windows.

Part Number	General Description	Latest version	Download	All versions
Patch-CubeProg	Patch for STM32CubeProgrammer	2.8.1	<a href="#">Get latest</a>	
STM32CubePrg-Lin	STM32CubeProgrammer software for Linux	2.8.0	<a href="#">Get latest</a>	<a href="#">Select version</a>
STM32CubePrg-Mac	STM32CubeProgrammer software for Mac	2.8.0	<a href="#">Get latest</a>	<a href="#">Select version</a>
STM32CubePrg-W32	STM32CubeProgrammer software for Win32	2.8.0	<a href="#">Get latest</a>	<a href="#">Select version</a>
STM32CubePrg-W64	STM32CubeProgrammer software for Win64	2.8.0	<a href="#">Get latest</a>	<a href="#">Select version</a>

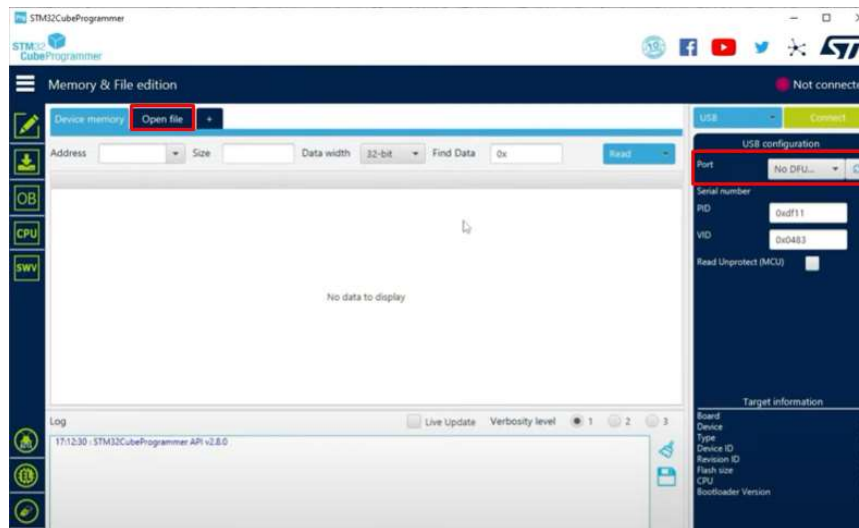
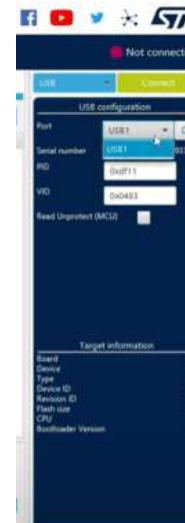
- ▶ Rappel : Effectué les manipulations imprimante éteinte du 220v, elle sera alimenté uniquement par le port USB.
- ▶ A présent lancer le logiciel **STM32CubeProgrammer** et dans la zone **Port** le port usb de votre imprimante doit apparaitre sinon cliquer sur le bouton rafraichir.
- ▶ Ensuite ce rendre sur **Open File** puis aller chercher le fichier .bin du firmware a installer et faite ouvrir (il va se charger dans le logiciel STM32).

- ▶ A présent Cliquer sur le bouton connecte pour ce connecter à l'imprimante, puis après cliquer sur Download pour Flash l'imprimante avec votre Firmware sélectionné précédemment.
- ▶ il ne vous reste plus qu'à débrancher le câble USB du PC, votre imprimante doit être flasher avec votre nouveau Firmware.
- ▶ Vous pouvez installé un nouveau Firmware TFT si besoin, puis rallumer votre imprimante faire un reset Eeprom et un nouveau leveling complet du bed.

- ▶ A présent vous pouvez brancher uniquement le câble USB de l'imprimante et reprendre la procédure normale avec le logiciel **STM32CubeProgrammer**, vue page 6.
- ▶ Une fois le Flash du Firmware effectué retirer le câble USB de l'imprimante, puis le câble Dupont des pins 3.3v et BOOT du port ISP, et refermer votre imprimante.
- ▶ A présent votre imprimante est mise à jours. (Suivant le Firmware Custom utiliser il sera probablement plus nécessaire de refaire cette manipulation a l'avenir)

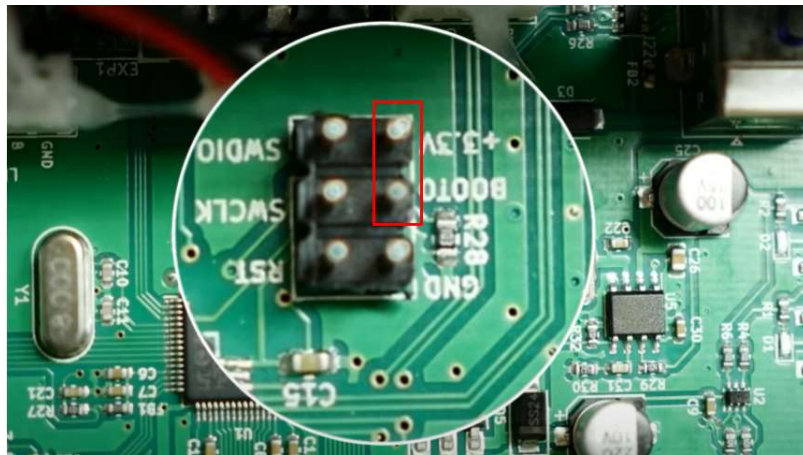
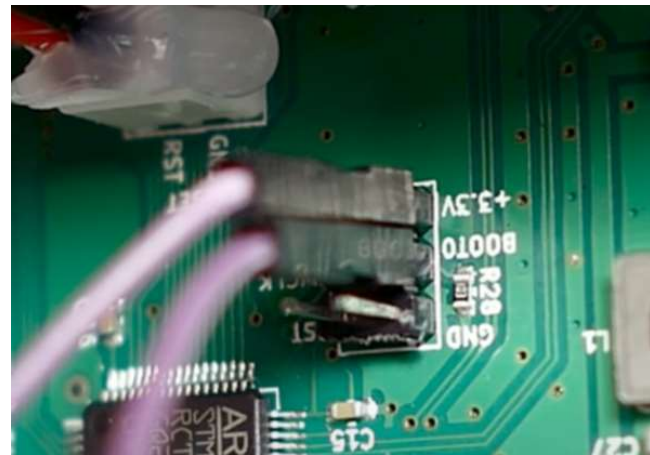
- ▶ - Débranché le câble 220V, et le câble USB. l'imprimante doit être éteinte.
- ▶ - Ouvrir le boîtier de votre imprimante. Attention au ventilateur sur la plaque du dessous.
- ▶ - Il vous faut a présent un câble Dupont Femelle/Femelle, il faudra le câbler (faire un strap) sur la pin 3.3v et Boot du port ISP de la Carte Mère Ruby.
