みたき透析室 重要指名手配

【血圧計警報】 E09-

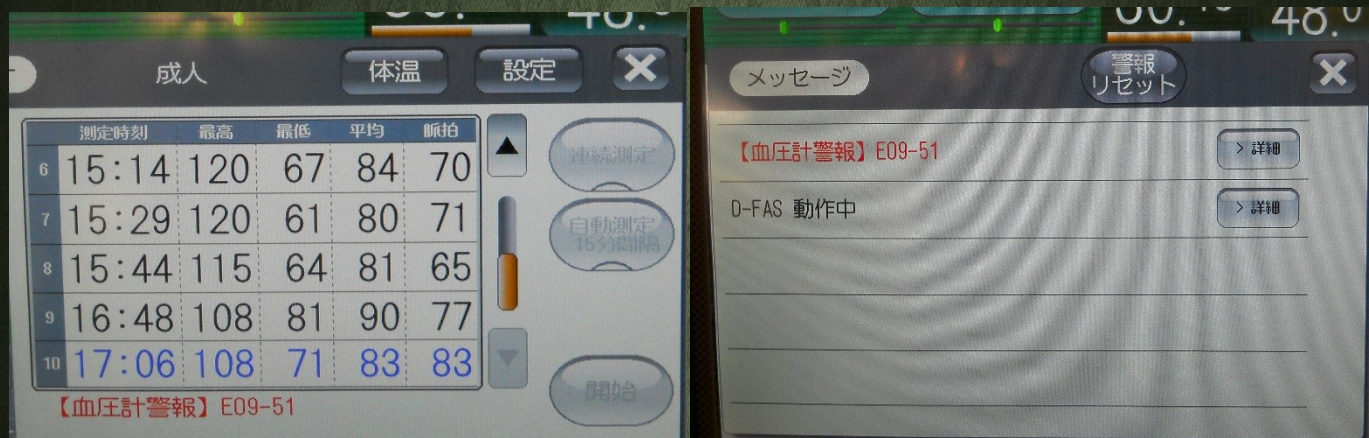
51

- ・体動などにより血圧が測定できなかった時、自動測定タイマーが勝手にOFFになります
- ・高頻度でインシデントを起こす原因になっている凶悪犯です

タイマーOFFにより血圧測定されず
血圧低下に気づかなかった場合、最悪の事態を招き

ます

警報を見つけた方は
血圧を再測定後、
自動測定タイマーを

忙しい時の警報はすぐその場を離れたくなりますが警報を止めた場合必ず、**自分で最後まで対応するか他スタッフに依頼してから離れてください**
