HOJA TECNICA

Remplazo del módulo Lower Transporth Path Double

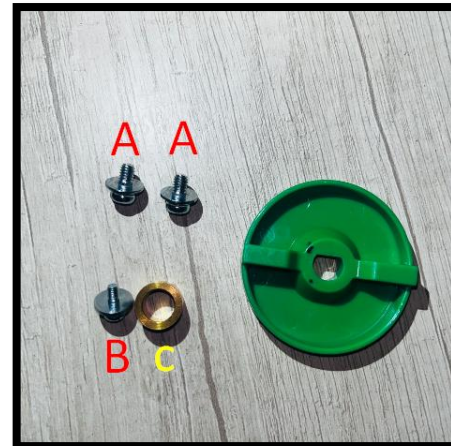
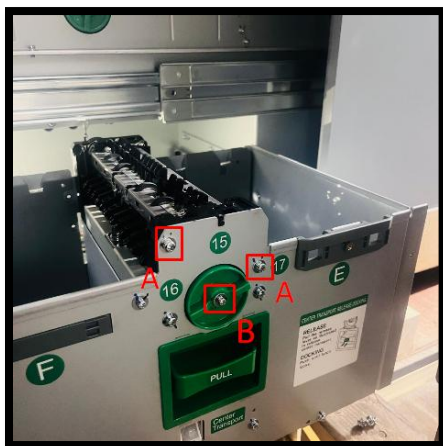
Retiramos los tornillos y “Arandela Dorada” del **MODULO INDIVIDUAL**

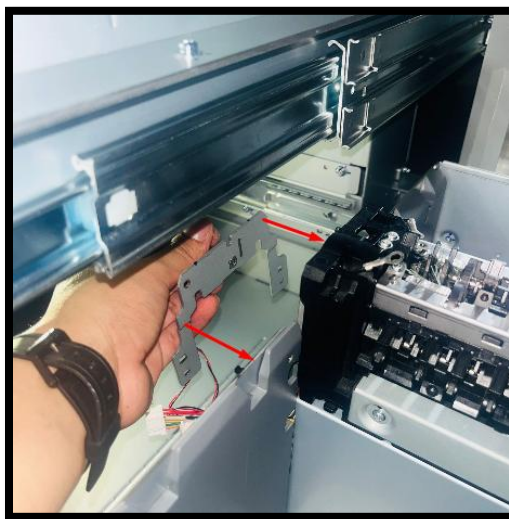
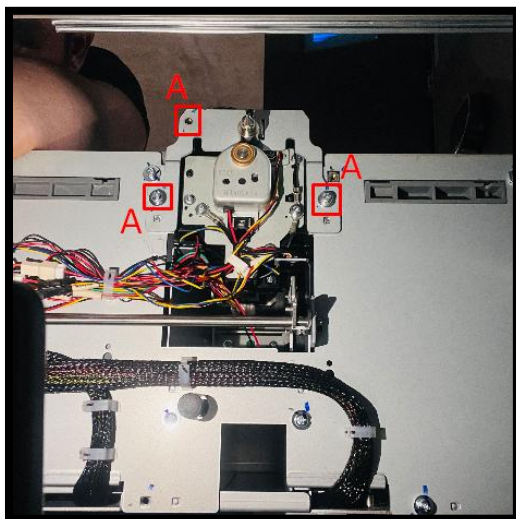
Retiramos los tornillos y “Arandela Dorada” del **MODULO DOBLE**

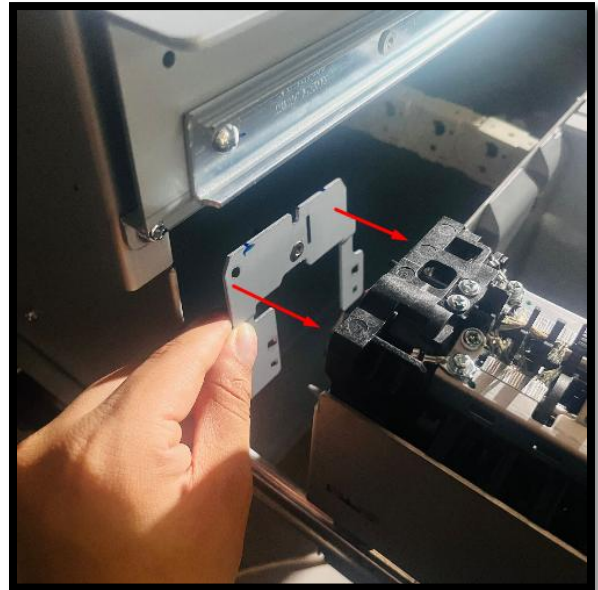
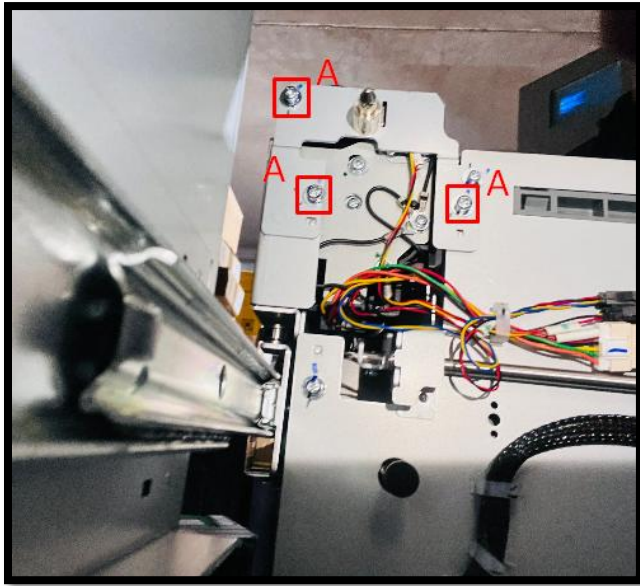
Sacamos tornillos para la chapa Dual, e Individual **RESPECTIVAMENTE**

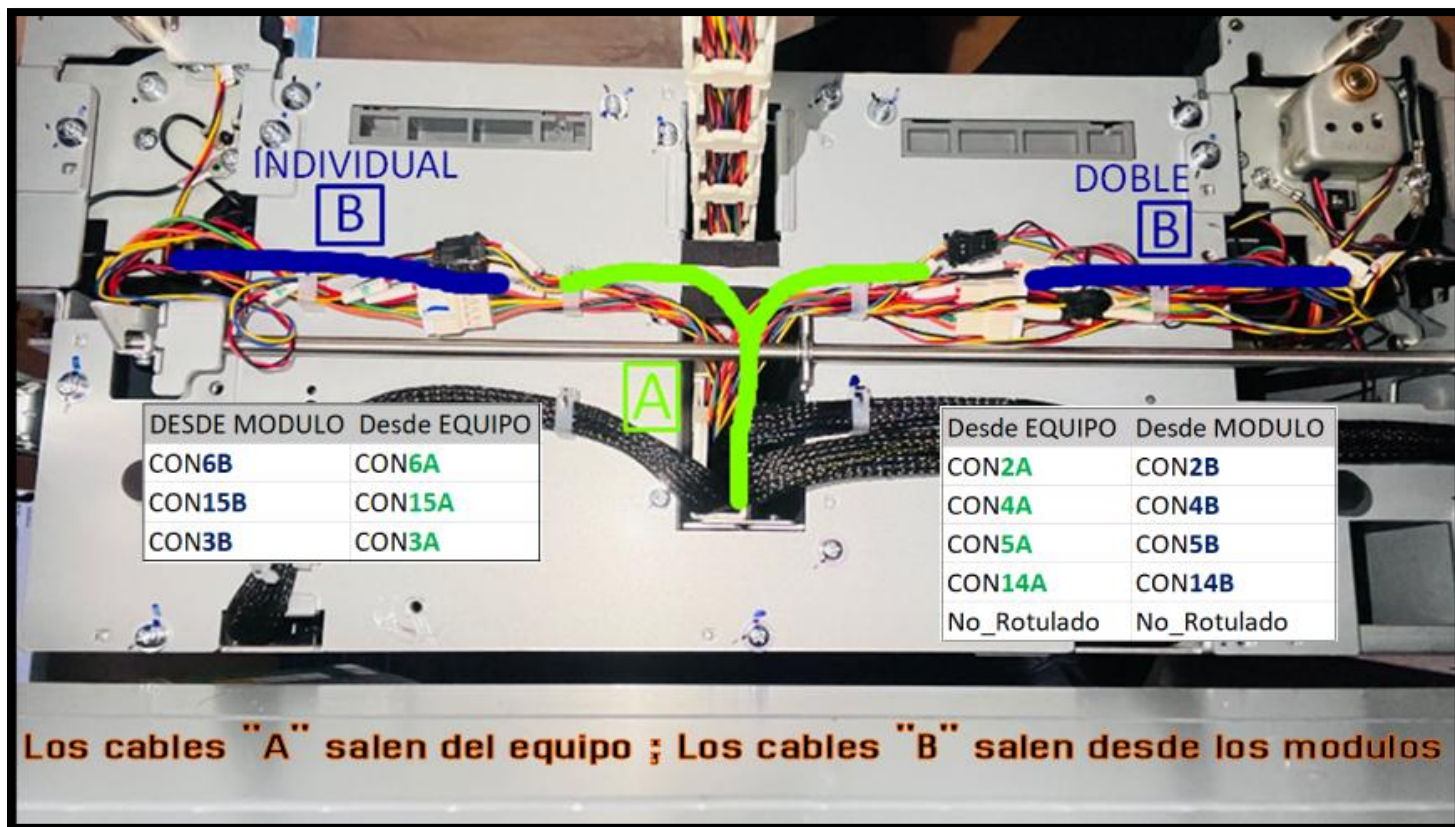
Quitamos la tapa de chapa **del lado de adentro** del equipo

Desconectamos los cables, todos están rotulados excepto 1 (UNO)

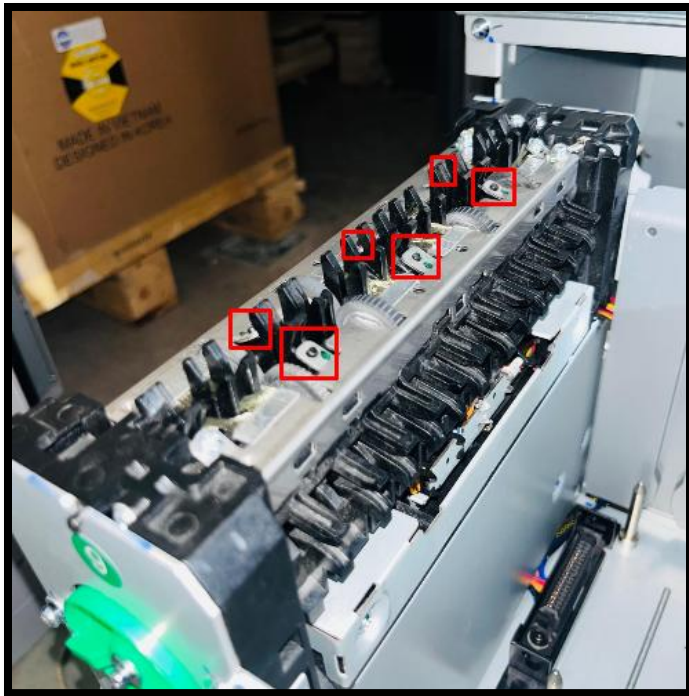
IMPORTANTE TENER EN CUENTA LO SIGUIENTE A LA HORA DE REMPLAZAR EL MÓDULO

Verificar que el plástico negro encastre bien con la chapa de metal (EN AMBOS MODULOS), como las siguientes fotos:
