TERMS of REFERENCE (ToR)

PERBAIKAN SKKL ASBL Larantuka-Atambua

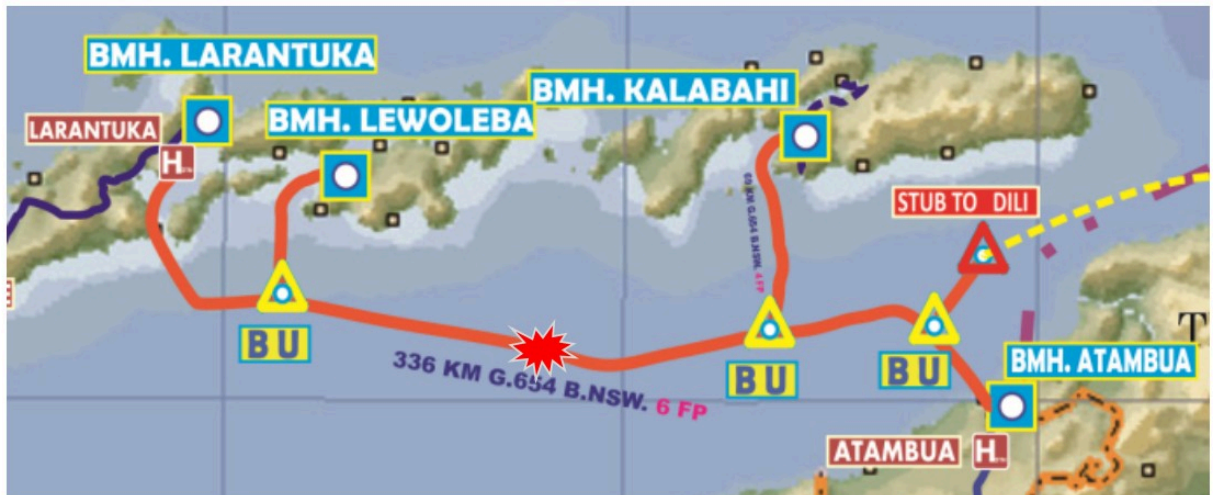
SKKL ASBL Larantuka – Atambua merupakan bagian (Main Trunk) dari SKKL ASBL Larantuka yang membentang dari Atambua hingga Larantuka dengan branching (percabangan) ke Kalabahi dan Lawoleba.

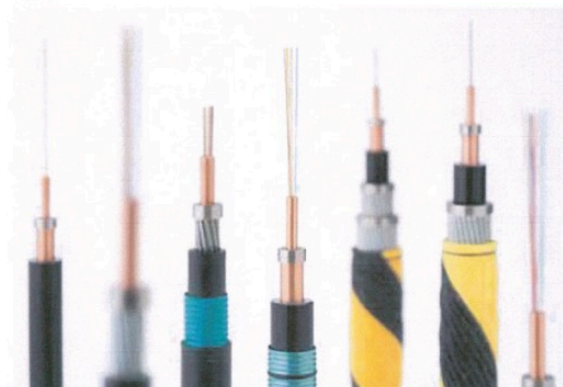
Kabel yang digunakan dari pabrikan NSW Minisub 36 Double Armor (DA), Single Armor (SA) dan Light Weight Protected (LWP) spesifikasi sebagai berikut :

- Double Armor (DA)
 - Outer diameter = 28 mm
 - Berat di udara = ± 2200 kg/km
- Single Armor (SA)
 - Outer diameter = 23 mm
 - Berat di udara = ± 1200 kg/km
- Light Weight Protected (LWP)
 - Outer diameter = 16.5 mm
 - Berat di udara = ± 540 kg/km
