В соответствии с Вашим поручением от 25.08.2020 по итогам подготовки к приему граждан в Приемной Президента РФ в Тверской области по вопросу ремонта кровли поликлиники, расположенной по адресу: п. Пено, ул. Советская, д. 10, сообщая следующее.

«Капитальный ремонт кровли здания поликлиники по адресу: Тверская область, п. Пено, ул. Советская, д.10»

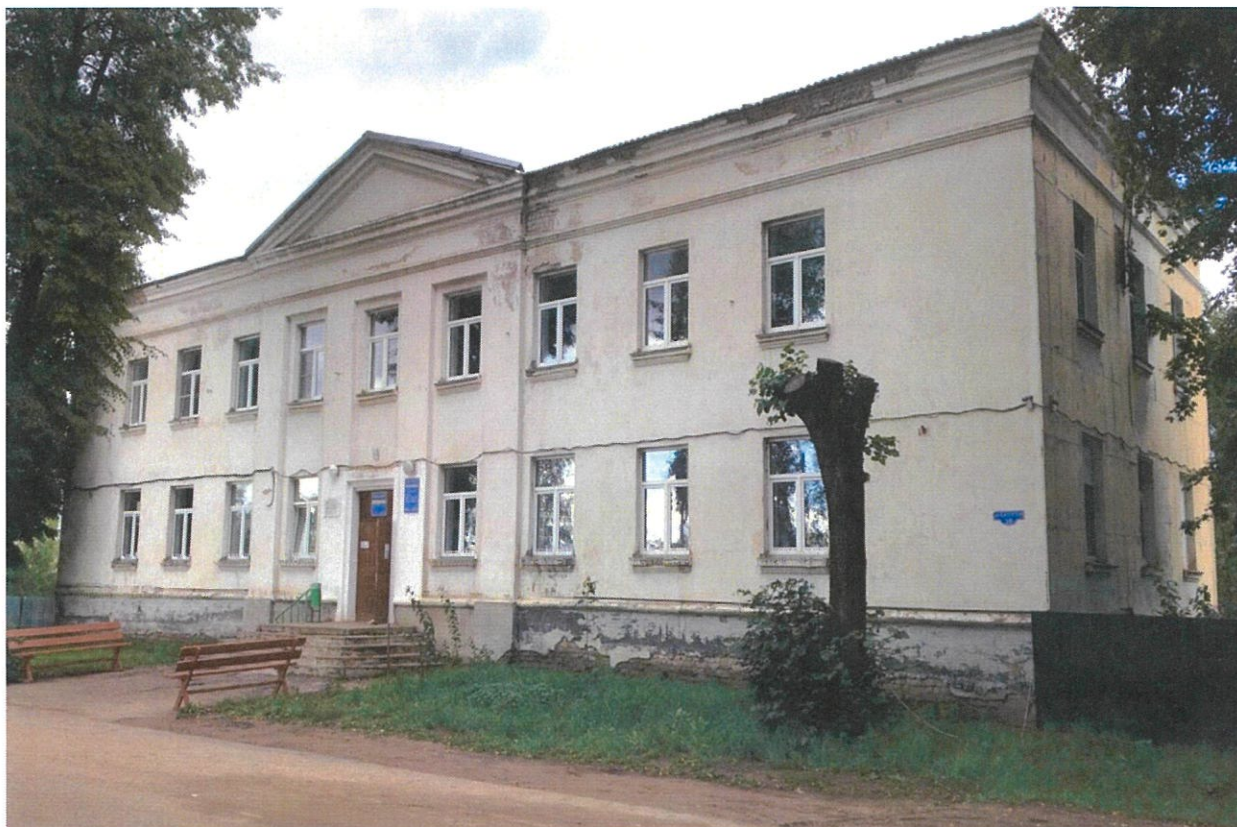
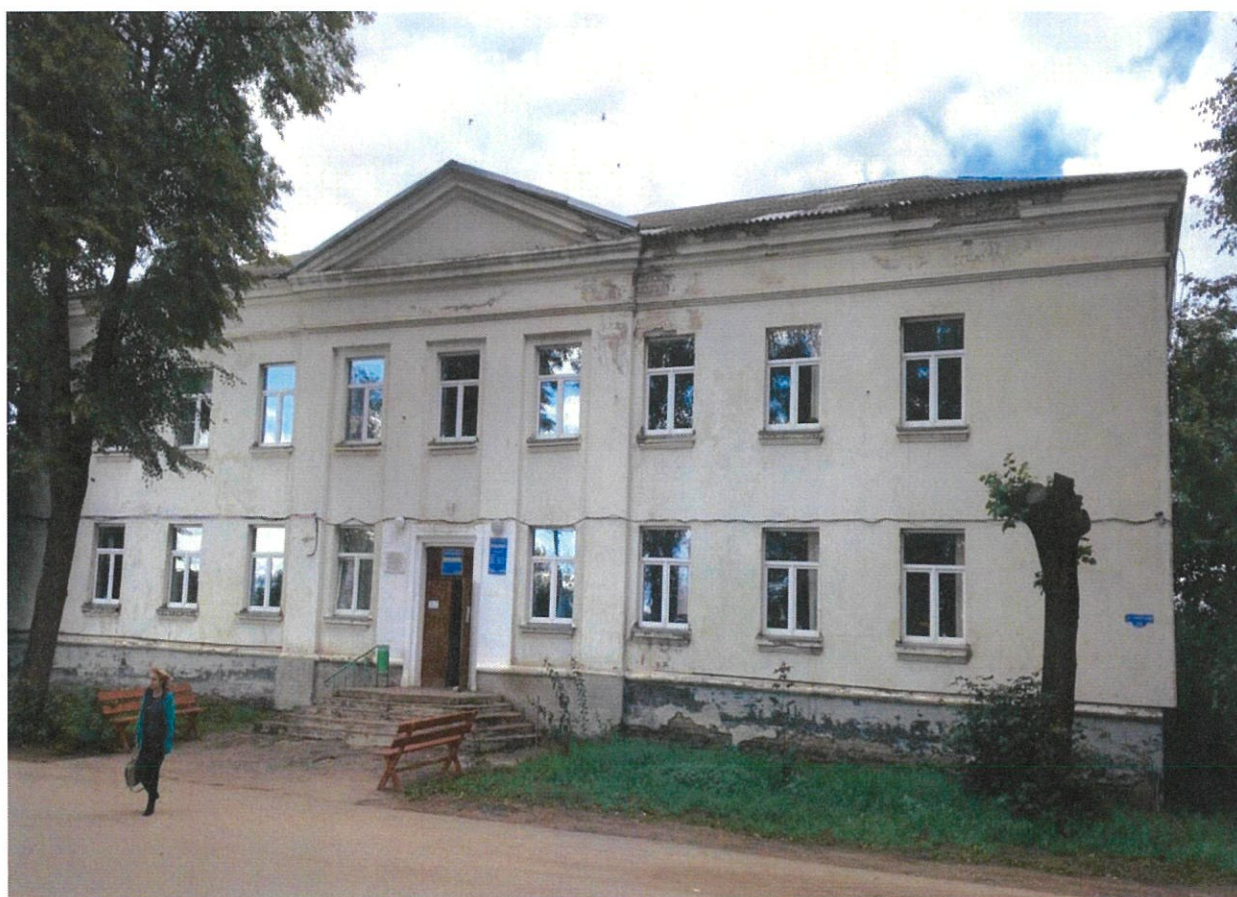
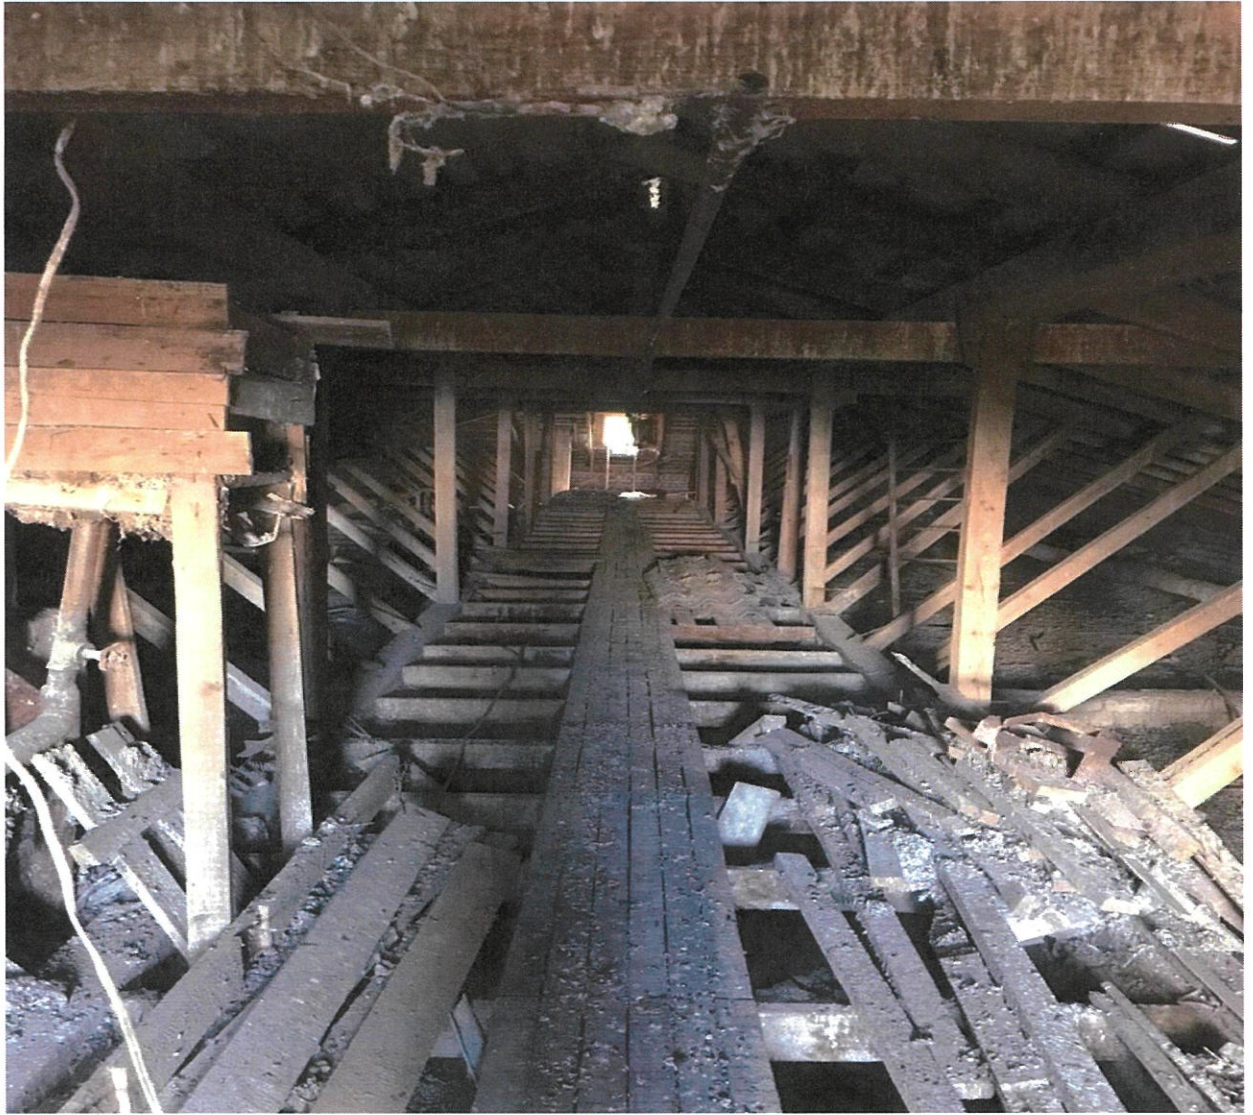
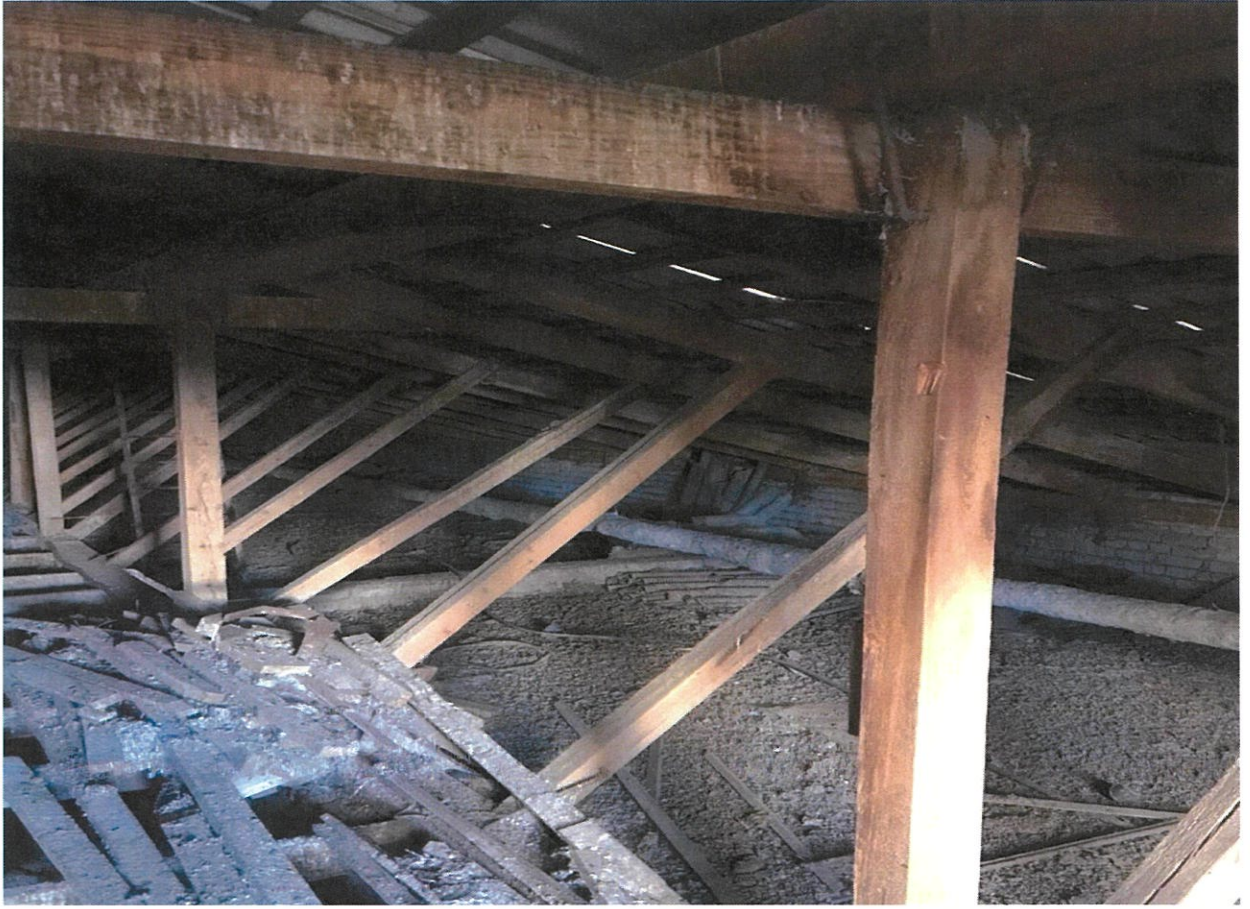
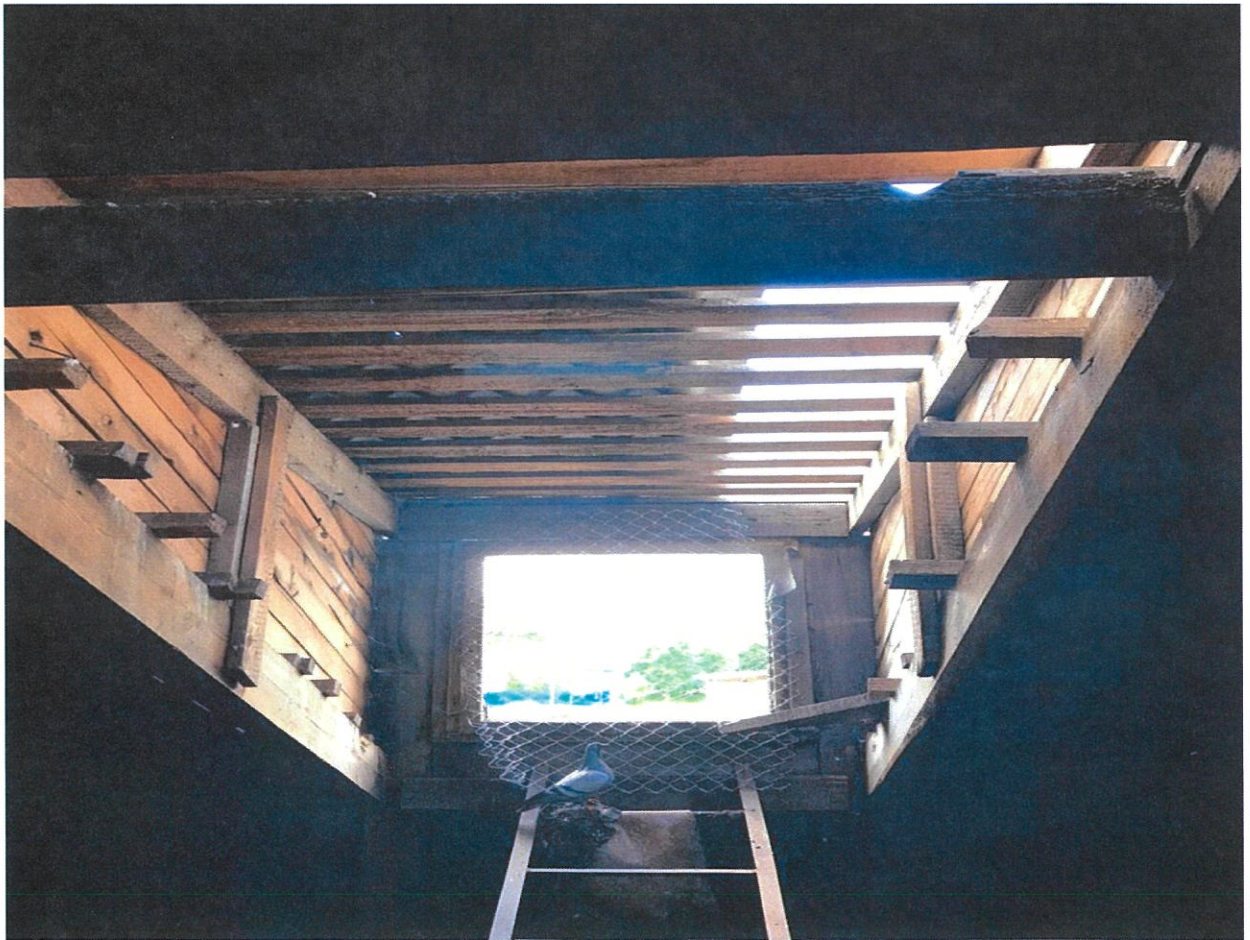
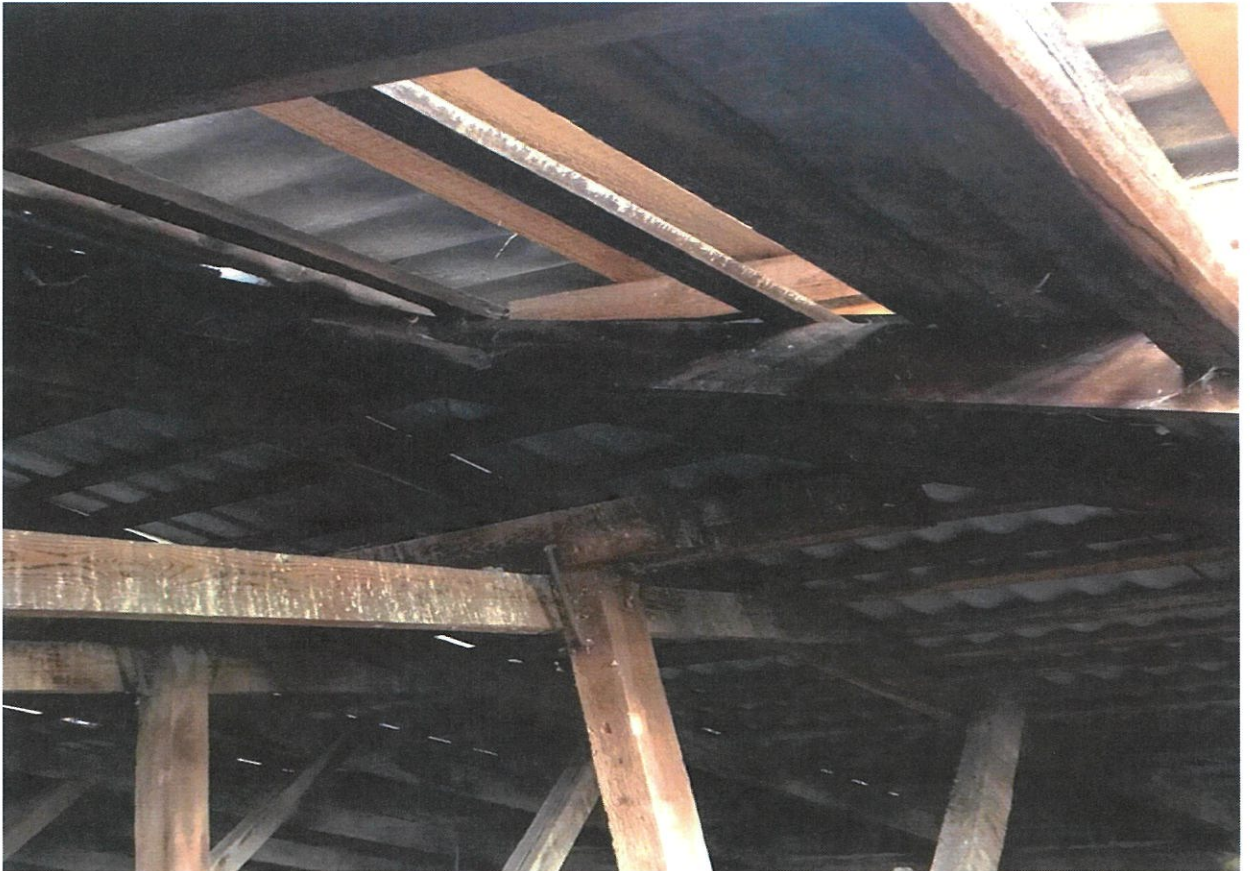
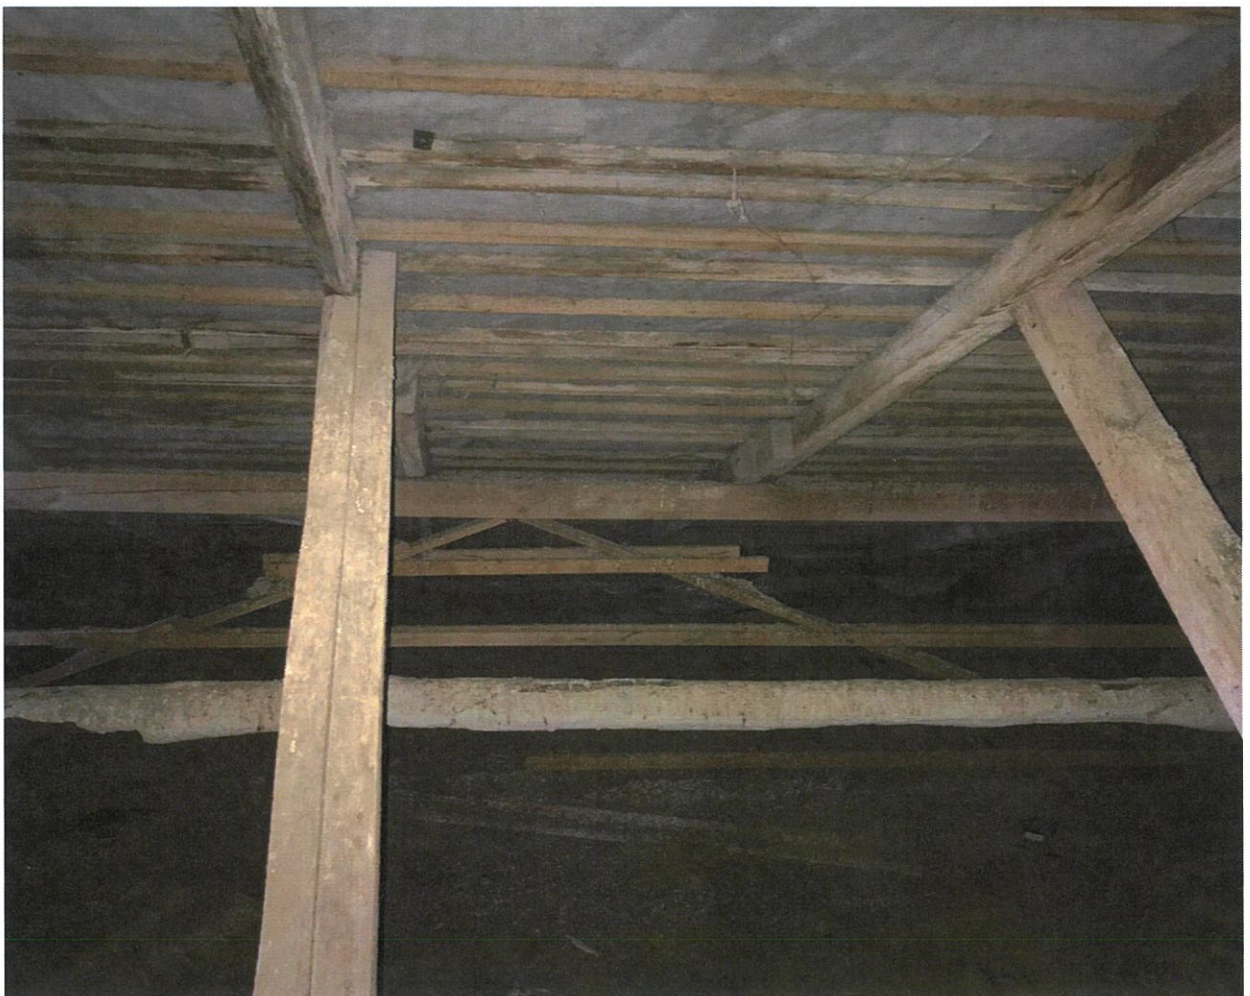
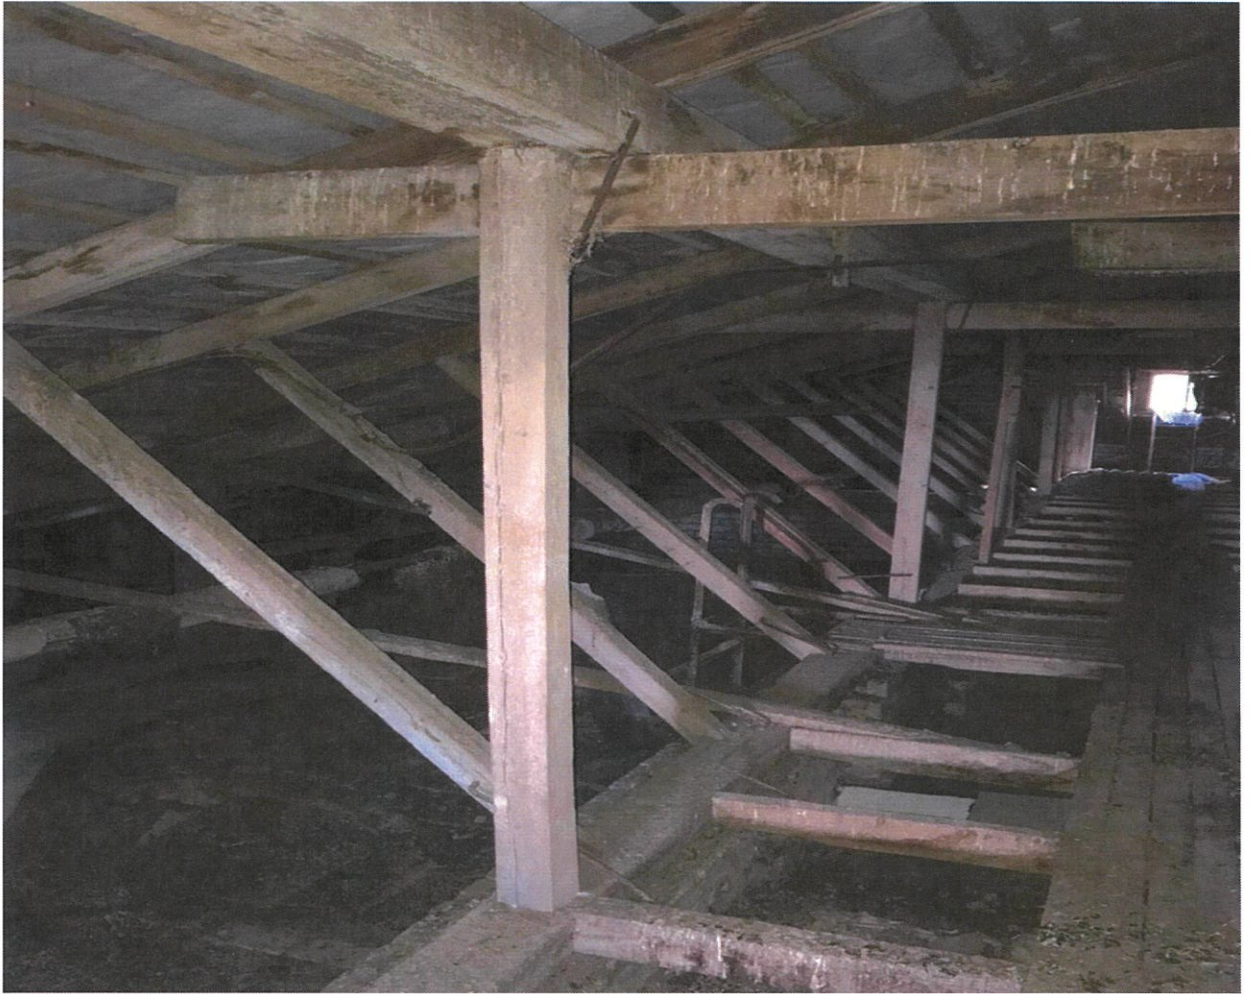
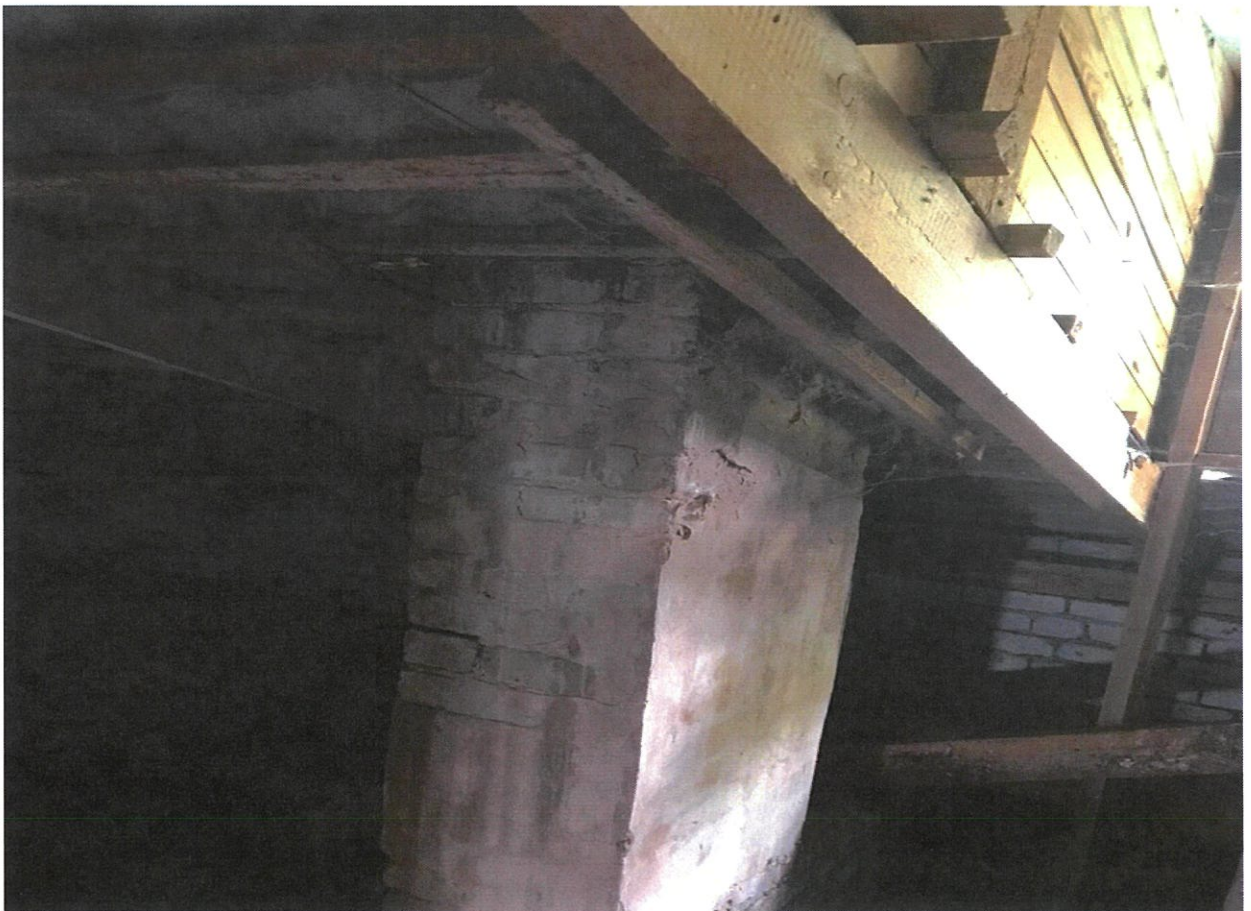
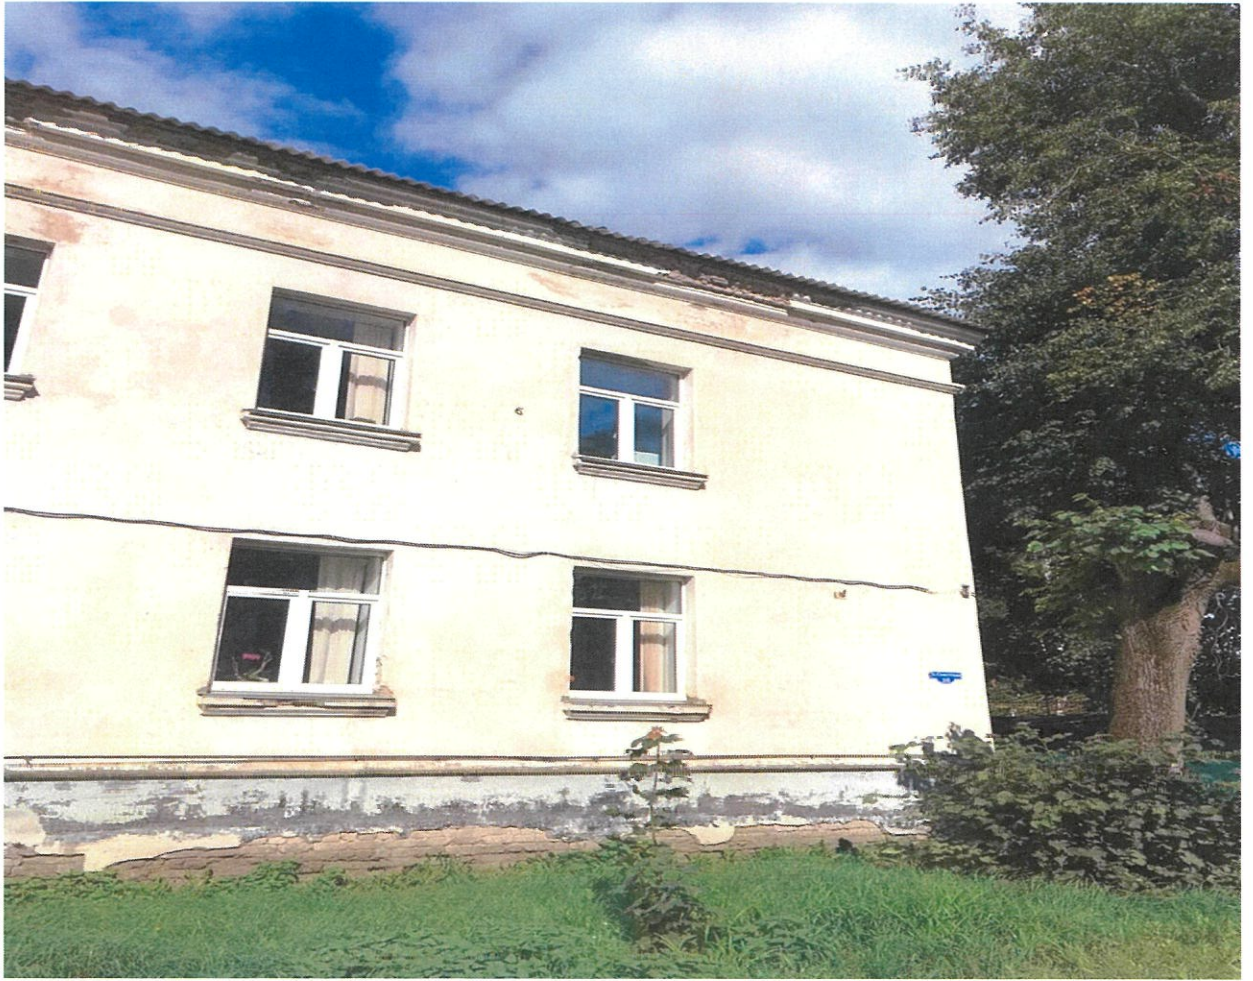
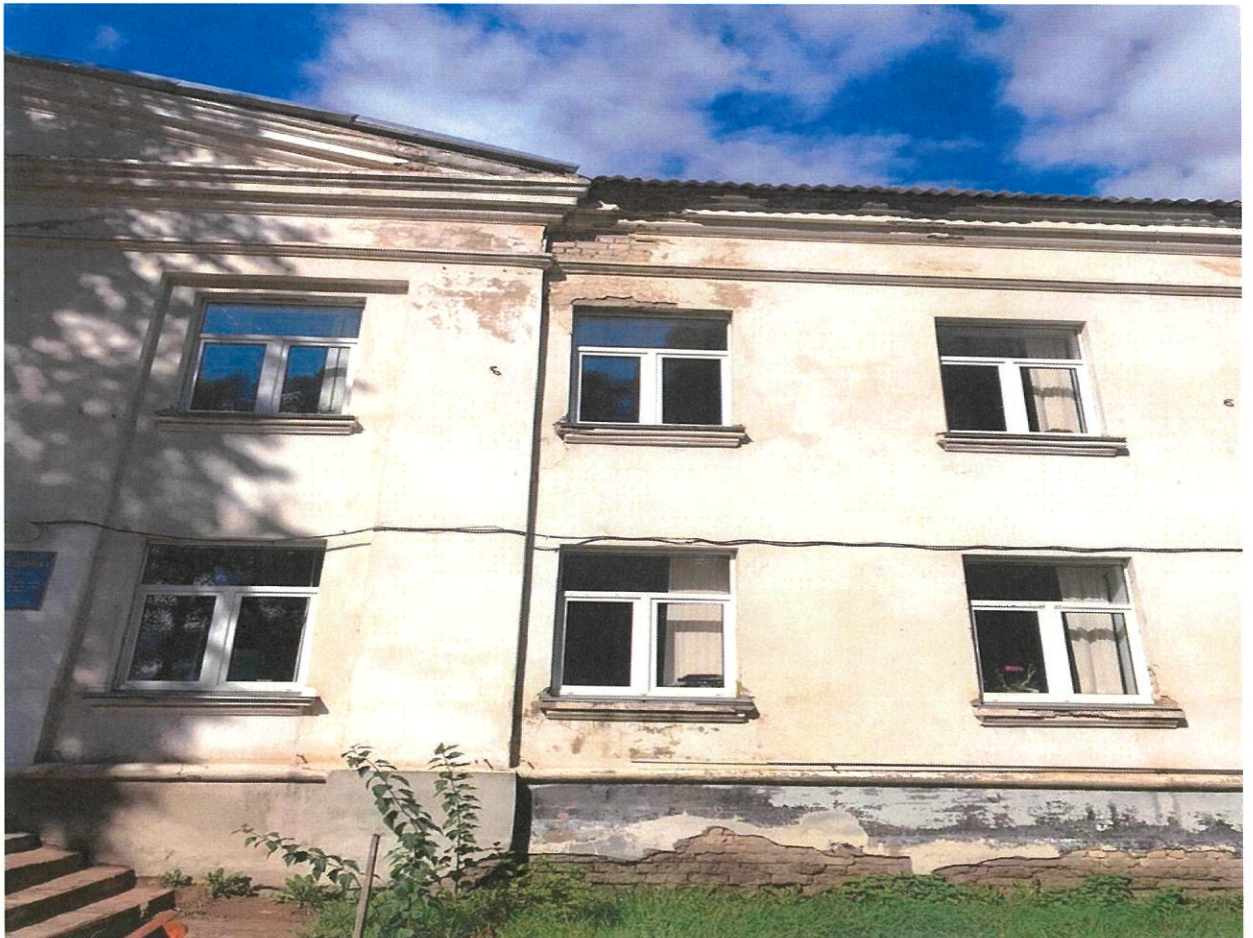
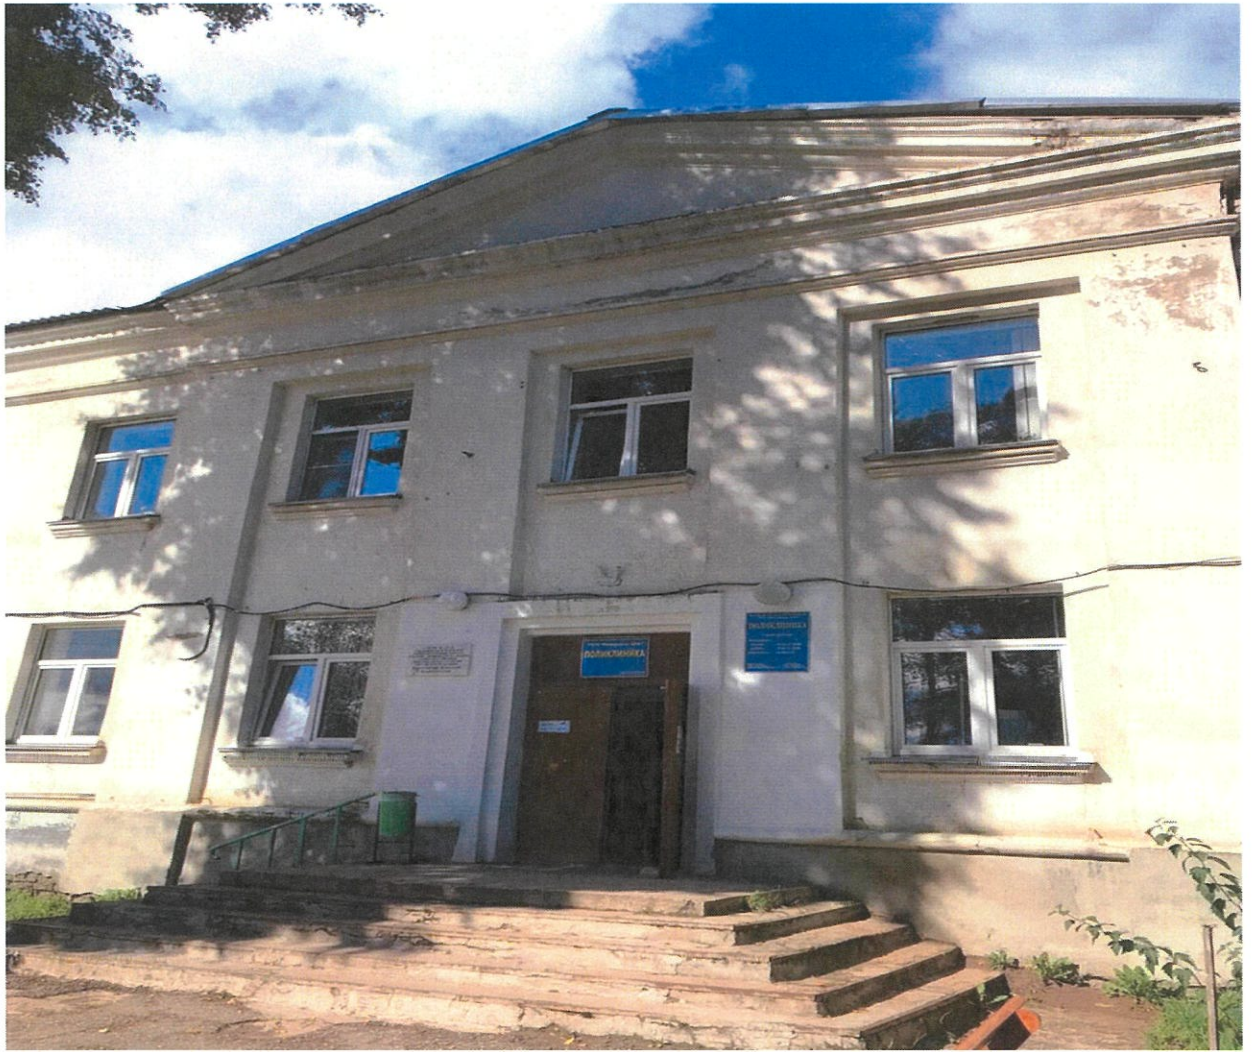
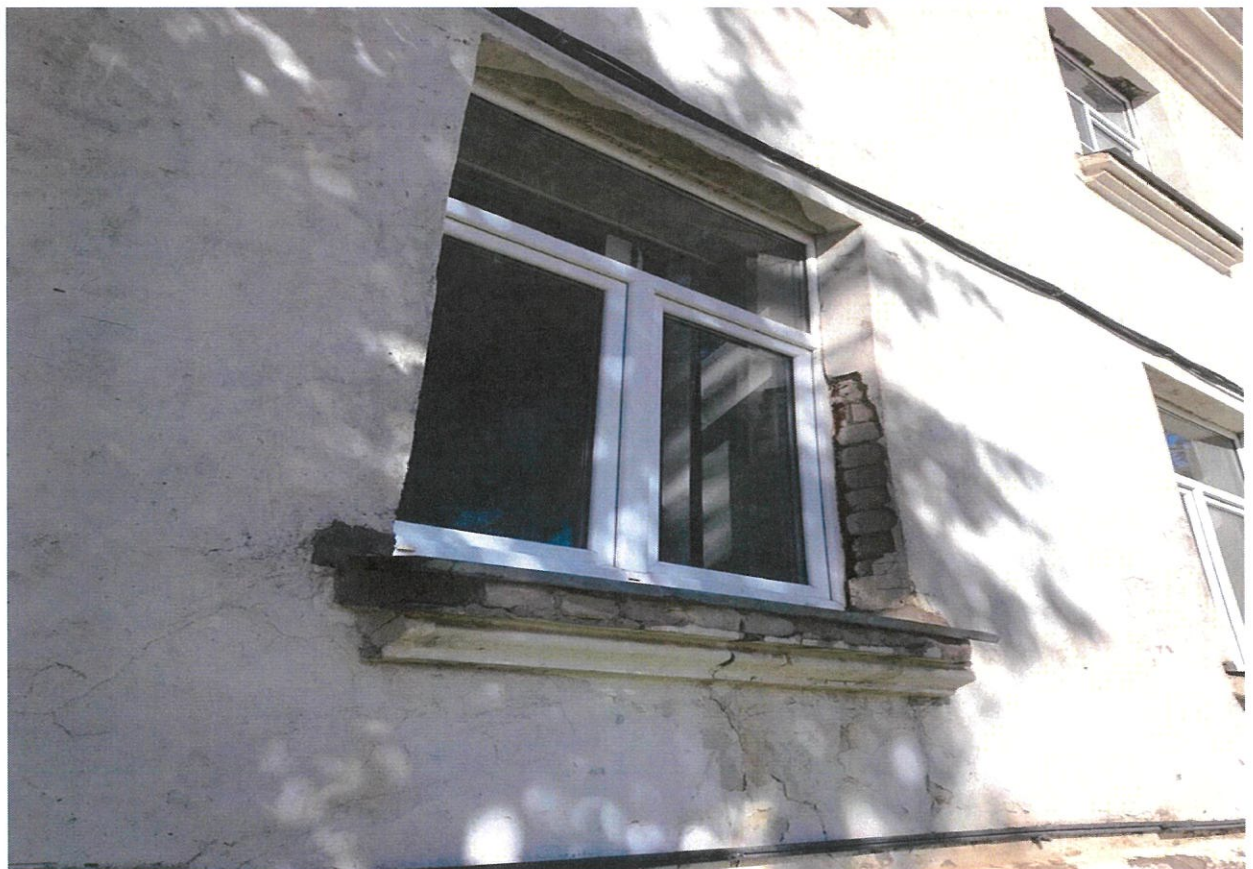
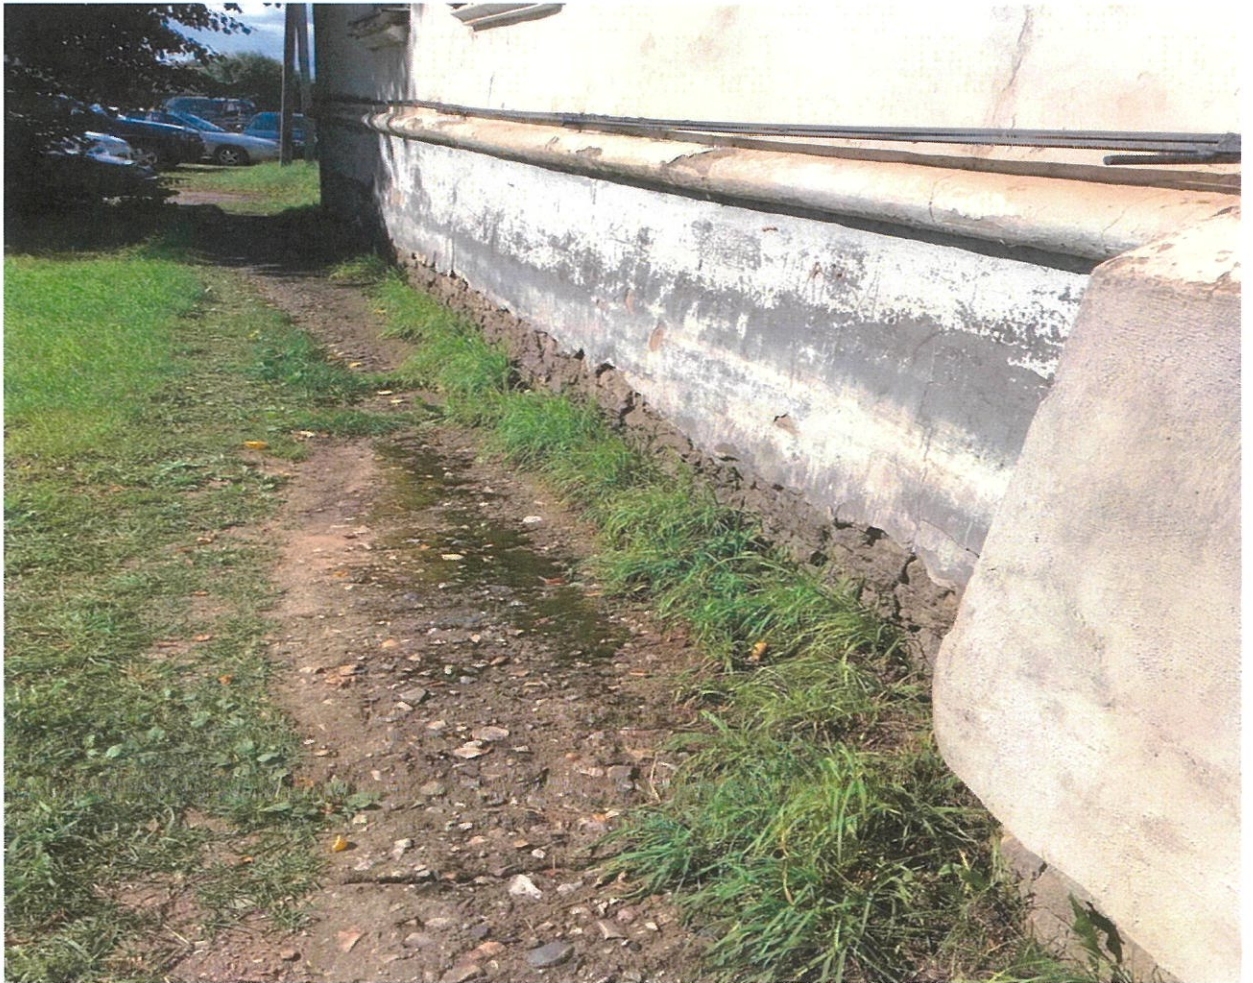
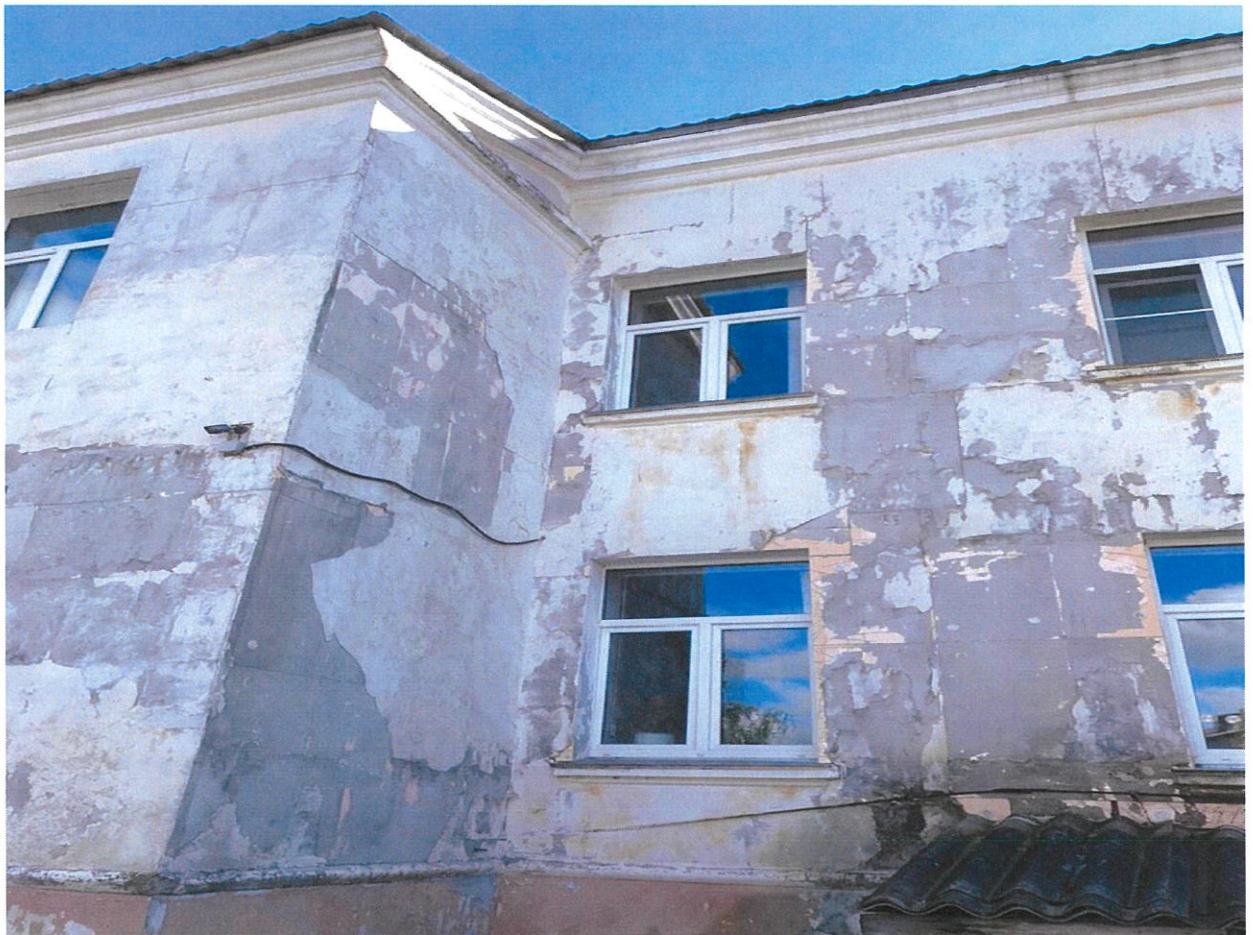
Приложение 2.

Состояние кровли до ремонта:

Кровля четырехскатная с доступом на кровлю через слуховые окна. Система водоотведения отсутствует. Ограждающие и снегоудерживающие конструкции не предусмотрены. Покрыта разными материалами: шифером и металлочерепицей. Пароизоляционный слой изношен и не выполняет своих функций. Протекание кровли на данный момент происходит в основном в части кровли, перекрытой шифером. Состояние каркаса кровли удовлетворительное.

Заключение:

Требуется частичная замена стропильной системы, а также полная замена обрешетки, контр обрешетки, пароизоляционного слоя и кровельного покрытия. Также необходимо дополнительно оборудовать кровлю системой водоотведения, ограждающими и снегоудерживающими конструкциями.

Дополнительно при осмотре здания поликлиники было выявлено, что фасад потерпел физический износ. Данный конструктивный элемент здания в целом ухудшает техническое состояние строения, что ведет к потери эксплуатационных, механических и других качеств. Кровля не оборудована снегозадержанием. По предварительному подсчету на ремонт фасада необходимо 2 100 000 руб.

Дополнительно при осмотре здания было выявлено, что фасад потерпел физический износ. Данный конструктивный элемент здания в целом ухудшает техническое состояние строения что ведет к потери эксплуатационных, механических и других качеств. По предварительному подсчету на ремонт фасада необходимо выделение денежных средств в размере 2 100 000 руб.
