# CMD-HD Replika Design by toms01

*Ein Testbericht zur Board Revision 1.2 von M.Kanet / Juni 2021*

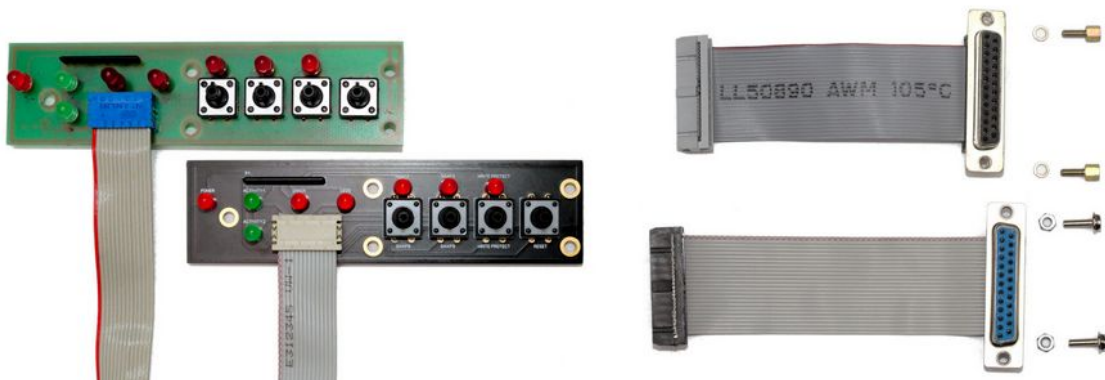
Für diesen Test wurden mir auch das Frontpaneel und der DB25-SCSI-Verbinder zur Verfügung gestellt (Bild-04):

- Links/grün die Original-Platine, darunter in schwarz die Replika.
- Rechts/oben der Original-DB25-Stecker mit Federring und Innen-/Außengewinde-Schraube. Damit lassen sich die Schrauben eines DB25-Steckers am Gehäuse befestigen.
- Rechts/unten die Replika. Zur Befestigung im Gehäuse habe ich Schrauben+Mutter verwendet.

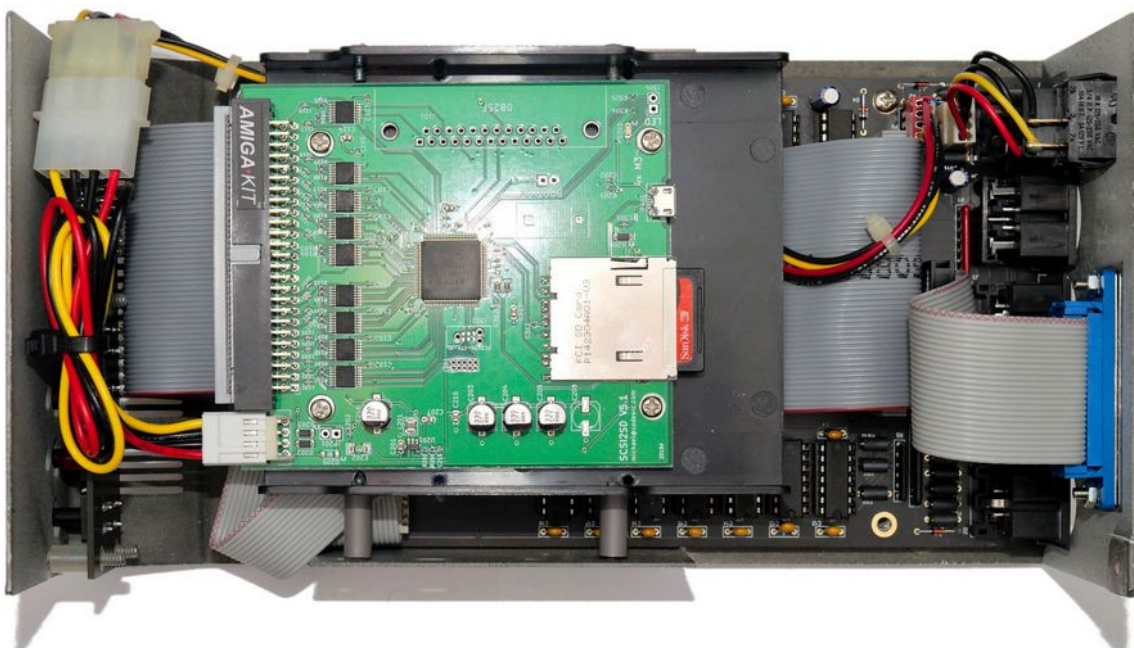
Für die ersten Tests habe ich mich für ein SCSI2SD-Laufwerk (Version V5.1) entschieden, das mit einer bereits formatierten 1Gb-SD-Karte bestückt wurde. (Bild-07)

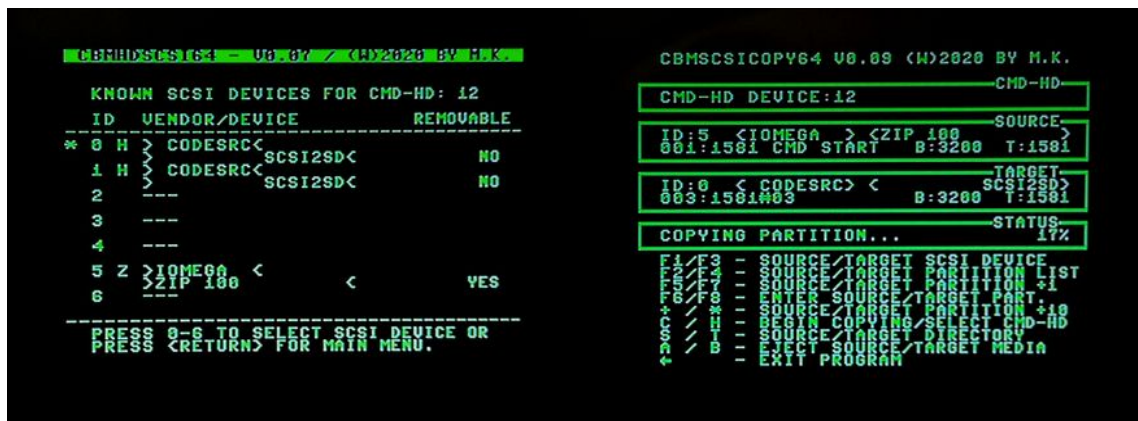
Weiter geht es nun mit den Software-Tests, als erstes mit cbmHDscsi und cbmSCSIcopy (Bild-09):

cbmHDscsi ersetzt das LLFormat von CMD. Die SD-Karte lässt sich problemlos formatieren und neue Partitionen lassen sich ebenfalls ohne Schwierigkeiten erstellen.

Die SD-Karte wurde so eingerichtet, dass zwei Laufwerke mit verschiedenen SCSI-IDs zur Verfügung stehen. Daher erscheint die SD-Karte 2x im Laufwerksmenü.

cbmSCSIcopy ist ein DiskCopy Utility um Partitionen zwischen verschiedenen SCSI-Geräten an der CMD-HD zu kopieren. Zum Testen war ein IomegaZIP 100 an die DB25-Buchse der CMD-HD angeschlossen worden.

Da sowohl cbmHDscsi als auch cbmSCSIcopy das Iomega-Laufwerk erkennen, dürfte der externe SCSI-Anschluss über die DB25-Buchse funktionieren. Zum Abschluss wurde eine Partition von einer ZIP100-Diskette auf die CMD-HD kopiert.

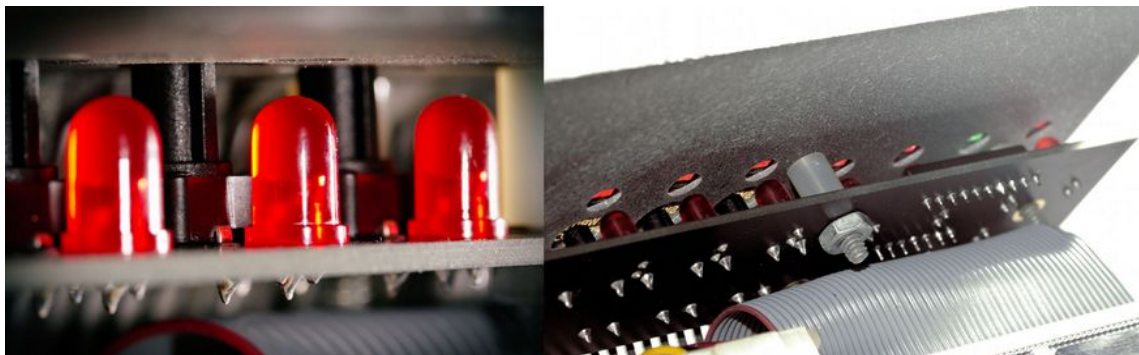
Hier noch ein paar weitere Bilder. Die LEDs am Frontpaneel (Bild-12):

Bei der Originalplatine wurden die LEDs individuell verlötet, d.h. mit unterschiedlichem Abstand zur Platine selbst. Wie auf Bild-10 zu erkennen ist es ggf. sinnvoller die LEDs direkt auf der Platine zu verbauen: Bei meiner HD hatte sich im Laufe der Jahre die LED dauerhaft durch die Folie gedrückt.

Bei der Originalplatine waren in meiner CMD-HD auch noch zusätzliche Distanzringe erforderlich: Die Distanzhülsen alleine haben nicht für den richtigen Abstand zur Frontplatte gesorgt. Ist der Abstand zu klein, dann sind die Taster ständig unter "Druck". Ist der Abstand zu groß, dann lassen sich die Taster nicht mehr eindrücken. Hier kommt es auf jeden Millimeter an.
