GOVERNO DO ESTADO DO RIO GRANDE DO NORTE
SECRETARIA DE ESTADO DA EDUCAÇÃO, DA CULTURA, DO ESPORTE E DO LAZER - SEEC
6ª DIREC - DIRETORIA REGIONAL DA EDUCAÇÃO, DA CULTURA E DOS ESPORTES
CENTRO ESTADUAL DE EDUCAÇÃO PROFISSIONAL PROF.ª MARIA RODRIGUES GONÇALVES

ANÁLISE E PROPOSTA DE ADEQUAÇÃO DO LABORATÓRIO DE INFORMÁTICA DO CEEP-PMRG

Alto do Rodrigues / RN
Dezembro / 2022

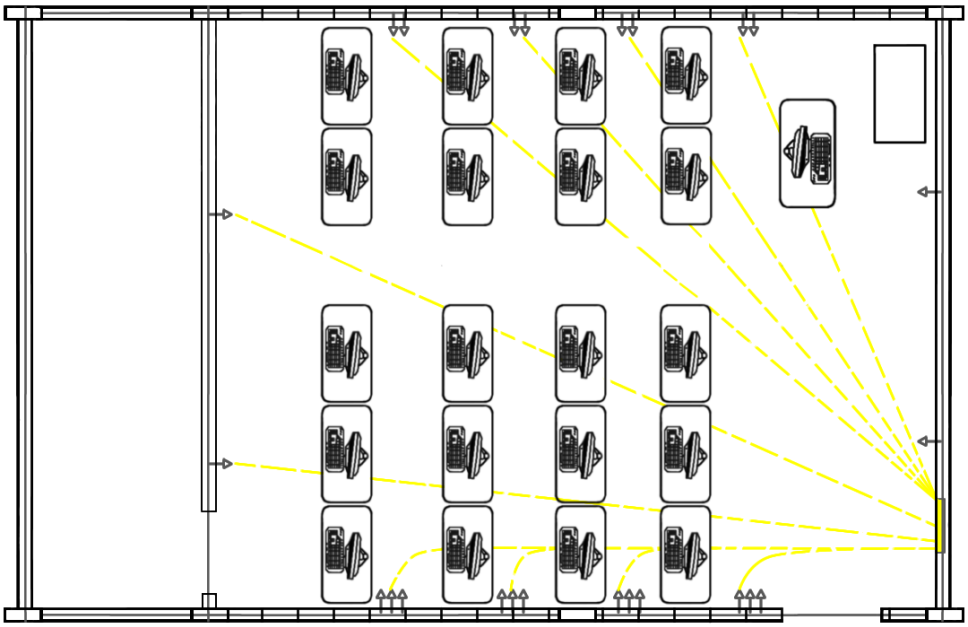
Figura 1 – Planta Baixa Real - Lab. Infor. CEEP-PMRG

É possível perceber que a quantidade ideal de computadores suportada pelo espaço (que mede 7 metros de largura por 10 metros de comprimento) é de 21 máquinas, fazendo-se uso do mobiliário adequado. O que se nota, no entanto, é que o espaço não comporta adequadamente os 30 computadores atuais e o mobiliário não é adequado, já que são usadas carteiras das salas de aula para acomodar as máquinas, tornando o espaço entre elas ainda mais limitado. Isso causa problemas, inclusive, com a organização dos cabos de alimentação e periféricos (como mouse e teclado), dificultando o manuseio dos acessórios.

Dada a forma como os 30 computadores estão distribuídos no espaço do Laboratório de Informática — com fileiras separadas por distâncias inferiores ao padrão estabelecido, que "[...] deverá contemplar, no mínimo, 2 m² para cada computador a ser instalado"(ProInfo, 1997) —, decorrem alguns problemas. As distribuições dos cabos de energia e de conexão de vídeo se entrelaçam e, por vezes, se desprendem dos dispositivos, ocasionando o desligamento das máquinas. A locomoção do professor para orientar os alunos durante as atividades também é prejudicada pelo pouco espaço entre os computadores. Com a proximidade das máquinas entre as fileiras, a visualização do conteúdo projetado no quadro pode ser inviabilizada em virtude da posição dos monitores.

A temperatura desse ambiente conta com uma climatização por meio de um ar-condicionado de 35.000 BTUs (British Thermal Unit ou Unidade Térmica Britânica), atendendo às especificações recomendadas pelo ProInfo (1997). Em relação aos cuidados, são necessárias manutenções frequentes no equipamento para que não ocorram gotejamentos de água sobre o ambiente, o que geraria o risco de atingir as tomadas ou computadores e provocar a queima dos equipamentos. É importante ressaltar também a iluminação: as janelas precisam de cortinas para que a claridade do sol não prejudique os equipamentos e a infraestrutura. O laboratório conta com cortinas escuras, mas a luz solar ainda as ultrapassa por as janelas não serem totalmente adequadas, o que pode ocasionar reflexos no monitor e desviar o foco durante o uso.

Em relação à quantidade de tomadas instaladas no Laboratório de Informática de acordo com a planta baixa, há 24 tomadas que pertencem ao Quadro de Distribuição de Força (QDF). O QDF é um painel responsável pela distribuição de energia da instituição, proporcionando controle e segurança ao sistema. Conforme o documento do ProInfo (1997, p. 7), para seguir as exigências mínimas da instalação elétrica do ambiente, recomenda-se que:

A partir da análise da planta baixa do Laboratório de Informática da instituição, constata-se que este possui um QDF com tensão de alimentação — componente capaz de exercer pressão no circuito elétrico para impulsionar a corrente através de um circuito condutor —, permitindo o funcionamento adequado na tensão de alimentação do laboratório (equivalente a 380-220 V, com fator de potência de 92

O Laboratório de Informática do CEEP-PMRG conta com 19 tomadas disponíveis para 30 computadores. Segundo a norma, que exige "tomadas tremulares monofásicas de 3 (três) pinos, padrão NEMA 5P, instaladas ao longo das paredes, em caixas modulares externas ou embutidas, uma para cada equipamento [...]" ProInfo (1997, p. 9), esse número é insuficiente, dificultando a inclusão de mais máquinas. Para comportar uma quantidade de computadores superior ao número de tomadas, adota-se o uso de estabilizadores. Porém, essa prática ocasiona uma má

distribuição dos fios, dificultando a locomoção de professores e alunos no espaço entre as mesas. Quanto às conexões de rede via cabo, o número de entradas RJ-45 também é insuficiente em relação ao número de computadores, inviabilizando o acesso de algumas máquinas à internet e dificultando atividades que demandam conectividade.

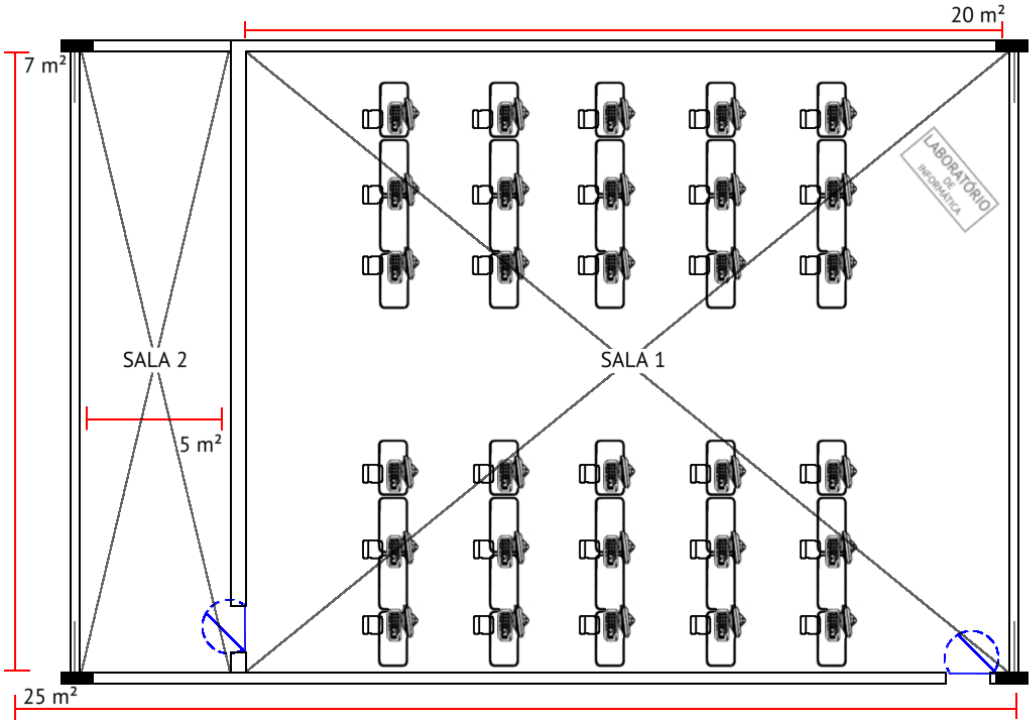
Figura 3 – Planta Baixa Espaço Adequado - Lab. Infor. CEEP-PMRG

Constata-se que o espaço atual da sala mede 7 m de largura por 10 m de comprimento, onde os computadores e as mesas estão dispostos. A configuração vigente gera dificuldades decorrentes da falta de espaço entre as fileiras de computadores, o que prejudica a locomoção de professores e estudantes.

Com o intuito de otimizar o espaço para a organização dos computadores e do mobiliário (mesas e cadeiras), as medidas propostas na Figura 3 — de 25 metros de comprimento por 7 metros de largura — resolveriam o problema identificado, pois facilitariam a circulação do professor no momento de prestar auxílio aos estudantes durante as aulas.

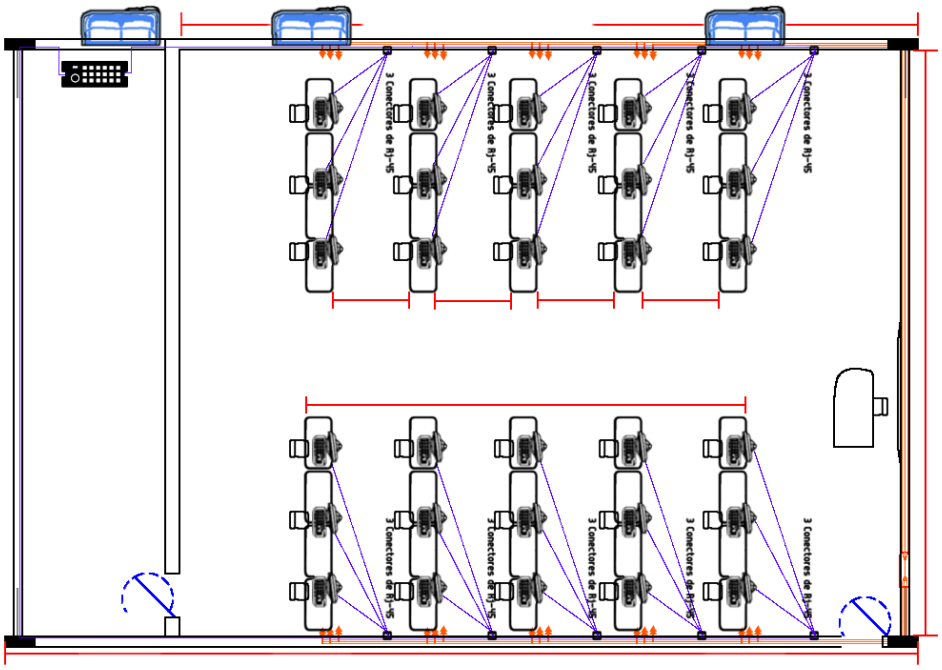
Figura 6 – Planta Baixa Adequada Distribuição Rede - Lab. Infor. CEEP-PMRG

Atualmente, há cerca de 30 conectores RJ-45 duplos, dos quais alguns se encontram inoperantes. Desse modo, faz-se necessária a substituição desses componentes e a adequação da infraestrutura de cabeamento, visando à melhoria da rede de internet do laboratório, visto que a conexão cabeada oferece maior estabilidade de uso.
