Comportement au feu des tubes composites à enroulement filamentaire sous pression interne

Dans ce papier, une étude expérimentale du comportement au feu des tubes composites sous pression interne est présentée. Pour cela, un dispositif a été conçu et mis en place pour la réalisation des essais. A partir de ces essais, il s'est avéré que la résine a été dégradée sous l'effet de la chaleur avec la formation des résidus carbonisés (char). Dans le but de tester leur comportement en pression après avoir été exposés à une source de chaleur avec une température de 1000 °C, les tubes sont chargés à leur pression nominale de l'ordre de 10 bar. Les résultats de ces essais montrent qu'aucune fuite n'a été détectée au niveau de la surface de tube. Enfin et pour mieux comprendre les mécanismes d'endommagement résultant de l'essai de perte au feu, des observations par microscopie électronique à balayage ont été réalisées. Ces observations montrent que les mécanismes d'endommagement qui apparaissent lors de la dégradation thermique sont principalement le délaminage et la fissuration matricielle.

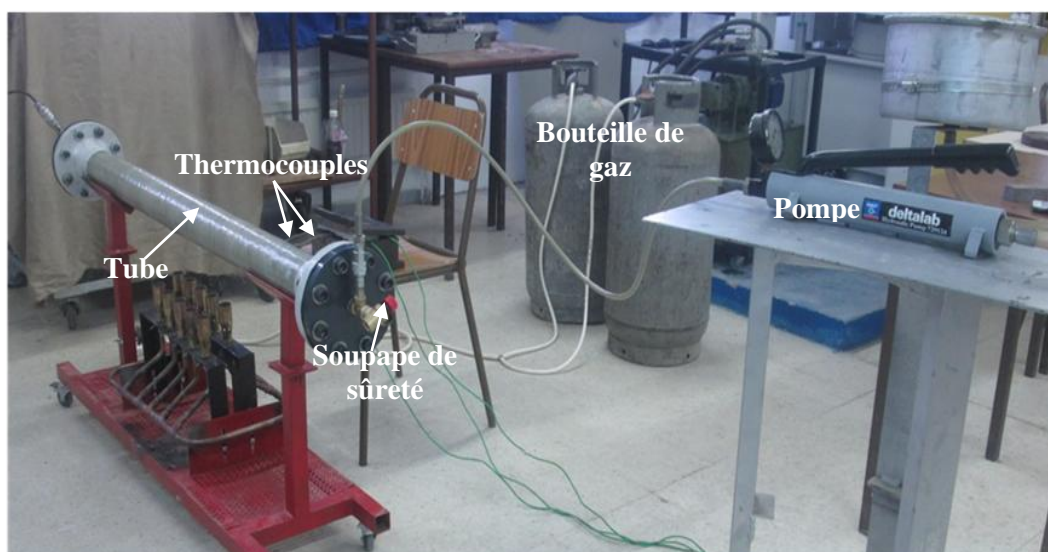
Figure 2. Essai hydrostatique réalisé après l'essai de résistance au feu

Dans le but d'examiner la tenue au feu des tubes composites à enroulement filamenteux, des essais de résistance au feu ont été menés conformément à la résolution OMI A753 nommée "Méthode d'essai pour déterminer la résistance au feu des tuyautages en matière plastique remplis d'eau". De ce fait, un dispositif a été conçu et mis en place pour la conduite de ces essais (figure 2).

L'essai de résistance au feu consiste à exposer les tubes remplis d'eau, placés horizontalement sur le dispositif conçu, à un flux de chaleur afin de tester leur aptitude à résister au feu pendant une durée de 30 minutes. Le tube a été relié à une pompe afin d'augmenter sa pression interne. Les brûleurs sont connectés à deux bouteilles de gaz. Une soupape de sécurité a été utilisée pour maintenir la pression dans le tube à 3 ± 0.5 bar durant l'essai. La température de la flamme, du tube ainsi que celle de l'eau sont mesurés grâce à des thermocouples de type K. Pour le bon déroulement de l'essai, la norme exige que:
