ชื่อฝาย - ชื่อลำน้ำ แม่น้ำจาง ลำน้ำสาขาของ แม่น้ำ ประเภทลำน้ำ แม่น้ำสาขา วันที่สำรวจ 8 ก.ค. 66
หมู่บ้าน หมู่ที่ 2 สบเต็น ตำบล สบป่าด อำเภอ แม่เมาะ จังหวัด ลำปาง
ก่อสร้าง เมื่อปี พ.ศ. 2555 อายุฝาย 11 หน่วยงานรับผิดชอบ อบต.สบป่าด ออกแบบเอง

พิกัดฝาย			
X(UTM)	583438	Y(UTM)	2020144
ลักษณะทั่วไป			
ประเภทของสันฝาย : ฝายไหลตกตรง		ความสูงสันฝาย : 1.50 เมตร	ความยาวสันฝาย : 12.00 เมตร
ประตูระบายน้ำ : มี	ชนิดบานประตู : บานตรง	ขนาด (กว้าง*สูง) : 1.50*1.50	จำนวน : 2 ชุด ชนิดเครื่องยกบาน : -
อาคารบังคับน้ำ : ไม่มี			
ระบบส่งน้ำ : ไม่มี	ลักษณะคลอง : -	ขนาดกันคลองกว้าง : - เมตร	ความยาวประมาณ : - กิโลเมตรเมตร
ข้อมูลประวัติการซ่อม			
ปี พ.ศ.	รายการซ่อม	หน่วยงาน	หมายเหตุ

ผลการตรวจสอบสภาพฝาย

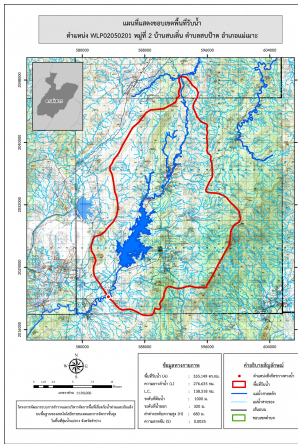
พื้นที่รับน้ำของฝายและข้อมูลประกอบ	สภาพโดยรวมของฝายและแนวทางแก้ไขปรับปรุงเบื้องต้น

<p>ข้อมูลพื้นที่รับน้ำของฝาย</p> <p>A = 335.15 ตารางกิโลเมตร</p> <p>L = 276.63 กิโลเมตร</p> <p>LC = 138.32 กิโลเมตร</p> <p>H = 680 เมตร</p> <p>s = 0</p> <p>Return period = 100 ปี</p> <p>อัตราการไหลสูงสุด = 308.044905</p> <p>ลบ.ม./วินาที</p>	<p>สภาพโดยรวมของฝาย</p> <p>เป็นฝาย มข.2527 มีองค์ประกอบ 2 ส่วน คือ ส่วนควบคุมน้ำ และส่วนท้ายน้ำ มีสภาพดังนี้</p> <p>ส่วนควบคุมน้ำ : มีการกัดเซาะ และแตกร้าวเล็กน้อย สภาพโดยทั่วไปมีสภาพปกติสามารถใช้งานได้ มีวัชพืชขึ้นน้อย และมีตะกอนบริเวณหน้าฝายน้อย</p> <p>มีการติดตั้งประตูระบายน้ำแบบเครื่องกว้านคันชัก 2 ชุด ขนาด 1 ตัว</p> <p>ส่วนท้ายน้ำ : มีการกัดเซาะ แตกร้าว และเคลือบผิวของพื้นตะกอนปานกลาง</p> <p>สภาพโดยทั่วไปมีสภาพปกติสามารถใช้งานได้ มีวัชพืชขึ้นน้อย และมีตะกอนน้อย</p> <p>แนวทางแก้ไขปรับปรุงเบื้องต้น</p> <p>ตัวฝายมีสภาพปกติสามารถใช้งานได้ แต่เนื่องจากประตูระบายน้ำชำรุด 1 ตัว ไม่สามารถเปิดปิดได้ ดังนั้นควรเปลี่ยนประตูระบายน้ำดังกล่าว และวางมาตรการขุดลอก กำจัดวัชพืชตามระยะเวลาที่เหมาะสมของพื้นที่</p>
