HUAWEI NE 系列路由器

配置规范与部署规范

文档版本 05
发布日期 2017-1-16

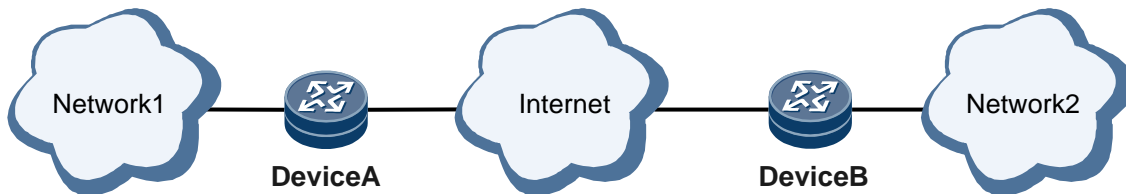
如下图所示，DeviceA 设备和 DeviceB 设备之间部署 IPSec 隧道穿越 Internet，Network1 与 Network2 通过此隧道互访。
