BSP 修改和简化研究

SWD 聂勇

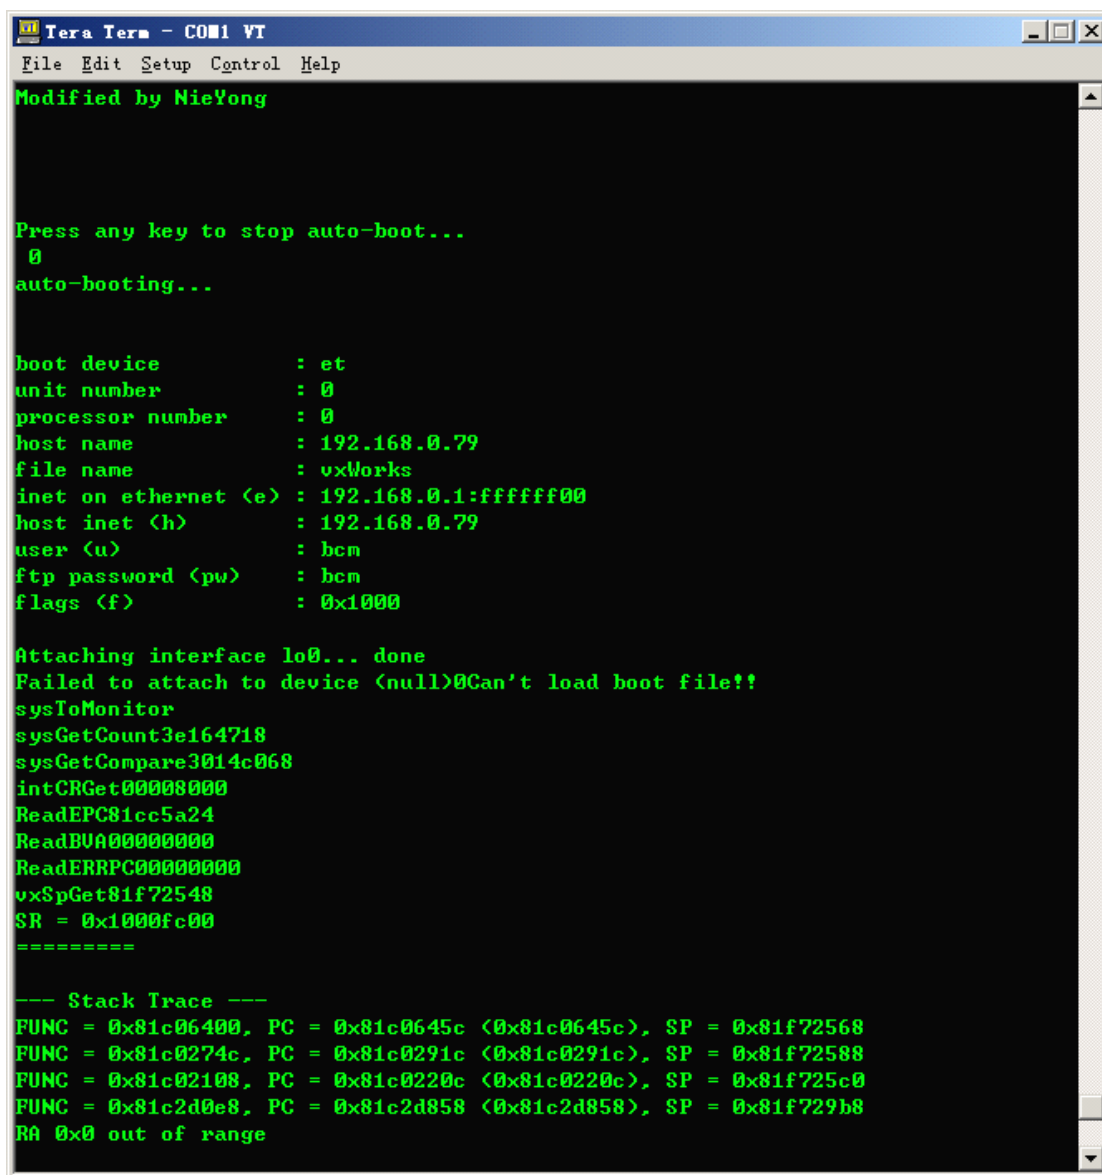
config.h 文件中不定义宏 BOOT_ET1，这样导致 INCLUDE_ET1_END 未定义，而 INCLUDE_ET0_END 定义。在 configNet.h 文件中，就会导致 END_TBL_ENTRY endDevTb1[] 中定义 MAC0 的条目而没有 MAC1 的条目。

END_TBL_ENTRY endDevTb1[] 这个条目，就决定了网络驱动在 vxWorks 中的注册情况。

```
Tera Term - COM1 VT
File Edit Setup Control Help
Modified by NieYong

Press any key to stop auto-boot...
0
auto-booting...

boot device      : et
unit number     : 0
processor number : 0
host name       : 192.168.0.79
file name       : vxWorks
inet on ethernet (e) : 192.168.0.1:ffffff00
host inet (h)    : 192.168.0.79
user (u)        : bcm
ftp password (pw) : bcm
flags (f)       : 0x1000

Attaching interface lo0... done
Failed to attach to device <null>0Can't load boot file!!
sysIoMonitor
sysGetCount3e164718
sysGetCompare3014c068
intCRGet00008000
ReadEPC81cc5a24
ReadBUA00000000
ReadERRPC00000000
vxSpGet81f72548
SR = 0x1000fc00
=====

--- Stack Trace ---
FUNC = 0x81c06400, PC = 0x81c0645c <0x81c0645c>, SP = 0x81f72568
FUNC = 0x81c0274c, PC = 0x81c0291c <0x81c0291c>, SP = 0x81f72588
FUNC = 0x81c02108, PC = 0x81c0220c <0x81c0220c>, SP = 0x81f725c0
FUNC = 0x81c2d0e8, PC = 0x81c2d858 <0x81c2d858>, SP = 0x81f729b8
RA 0x0 out of range
```
