MINOX 35 EL

Type 10800

Ersatzteile Reparatur

KUNDENDIENST - MITTEILUNG NR. 1

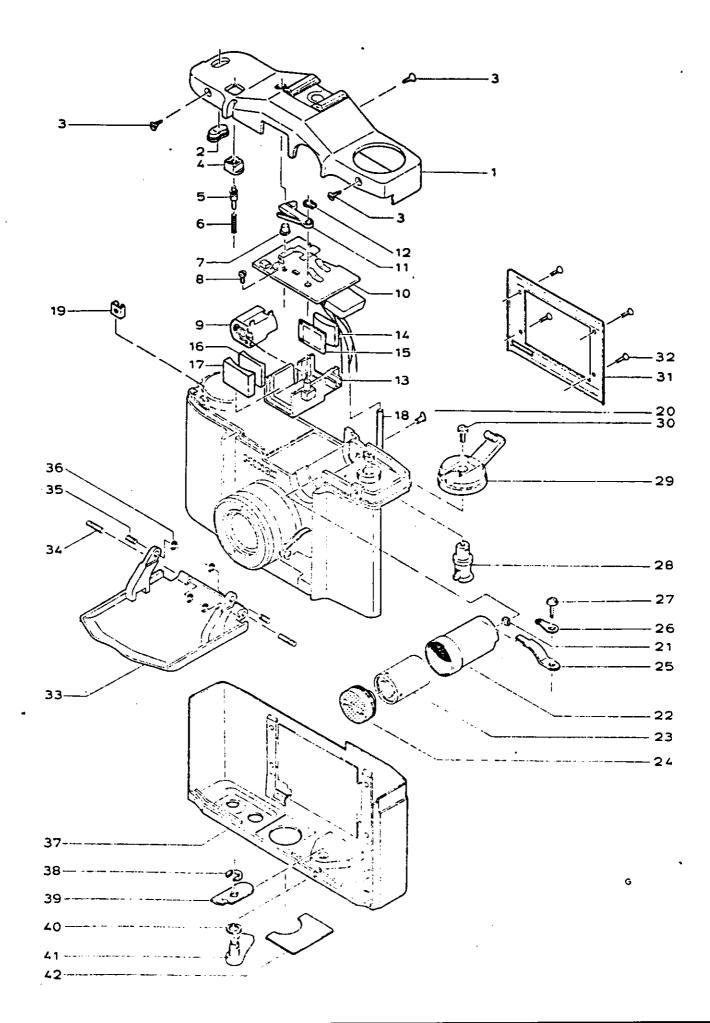
Blitzgeräte, deren Blitzschuh auf der Unterseite einen kleinen Freiraum haben, neigen zu einer schlechten Umschaltung des Blitzschalters. Die Folge ist, daß der Blitzschalter die Blitzzeit nicht einschaltet und die Kamera mit der automatischen Zeitsteuerung weiterarbeitet. Die Bilder zeigen dadurch Doppelbelichtungen (Unschärfen, Heiligenschein, Luftschlangen). Durch eine technische Änderung wurde die Eingriffshöhe des Blitzschalters um 0,7 mm vergrößert. Bei Reklamationen dieser Art verwenden Sie bitte den neuen Blitzschalter, Teil-Nr. 01080 17000 (Bild-Nr. 11, Seite 1) und die neue Gehäusekappe, Teil-Nr. 01080 38000 (Bild-Nr. 1, Seite 1).

Die Gehäusekappe, Teil-Nr. o1080 38000 (Bild-Nr. 1, Seite 1), wird durch eine neue Gehäusekappe, die auf der Rückseite eine zusätzliche Befestigungsbohrung hat, ersetzt. Die zusätzliche Befestigung erfolgt mit der Senkblechschraube, Teil-Nr. 00000 30008. Bei Verwendung der neuen Gehäusekappe in Verbindung mit

Ca. ab Kamera-Nr. 3592000 wird ein neues Meßinstrument (Bild 9, Seite 1) eingebaut. Es ist in seiner Ausführung robuster, weniger empfindlich gegen Staub und ist kräftiger (größeres Drehmoment).

Die Filmführung wurde auf der linken Seite in ihrer Länge verkürzt um ein leichteres Austreten des Filmes aus der Filmpatrone zu ermöglichen. Gleichzeitig wurden zur Befestigung Senkschrauben mit Kreuzschlitz, Teil-Nr. 00000 30099, eingeführt.

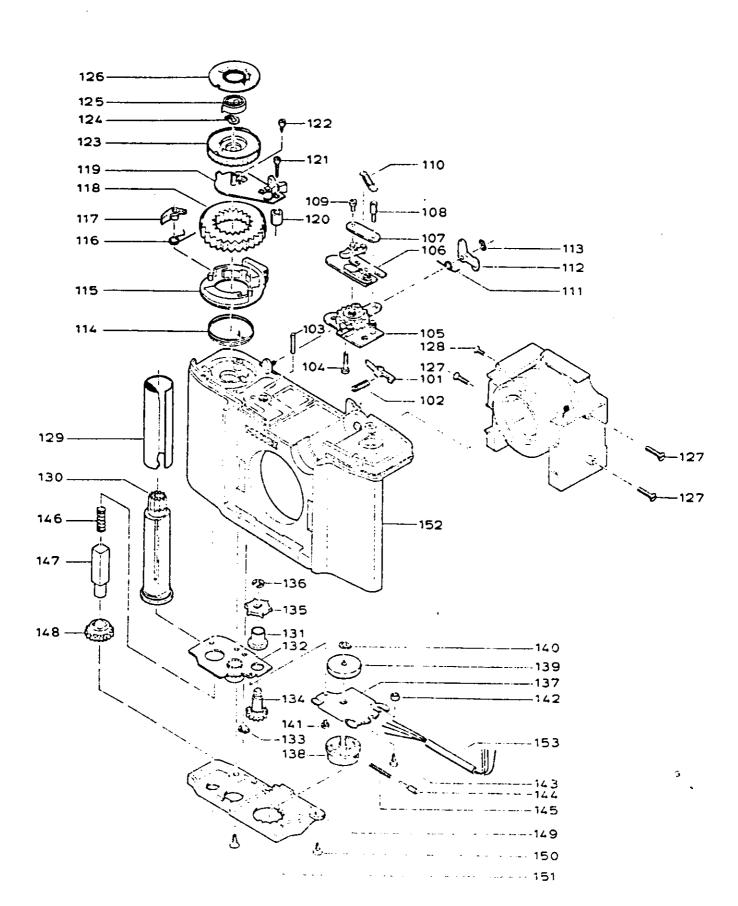
Das Filmuhrrad, Teil-Nr. 01080 12019 (Bild-Nr. 123, Seite 4) und die Zählscheibe, Teil-Nr. 01080 12021 (Bild-Nr. 126, Seite 4), werden durch das Filmuhrrad, Teil-Nr.o1080 12119, bei dem die Zählwerkzahlen eingedruckt sind, ersetzt.

Ab Kamera - Nr. 3635000 ist die Entsperrstange (Bild-Nr. 147, Seite 4) einrastend. Dies bedeutet, daß zum Rückspulen des Filmes die Entsperrstange nur einmal kurz gedrückt werden muß und anschließend für den gesamten Rückspulvorgang gedrückt bleibt, also eine Erleichterung für den Amateur. Folgende Teile sind durch diese Änderung neu: Hülse, kpl., Teil-Nr. olo80 30100 (Bild-Nr. 130, Seite 4) - Getriebeplatte,kpl., Teil-Nr. olo80 31100 (Bild-Nr. 132, Seite 4) - Übertragungsrad, Teil-Nr. olo80 36109 (Bild-Nr. 148, Seite 4) - Filmtransportrad, Teil-Nr. olo80 36104 (Bild-Nr. 135, Seite 4) und der Getriebedeckel, kpl., Teil-Nr. olo80 37000 (Bild-Nr. 149, Seite 4). Der Getriebedeckel enthällt hier zusätzlich den Sperrschieber, Teil-Nr. olo80 36131, der durch einen Greifring G 1,5, Teil-Nr. ocooo 31071 gesichert ist.

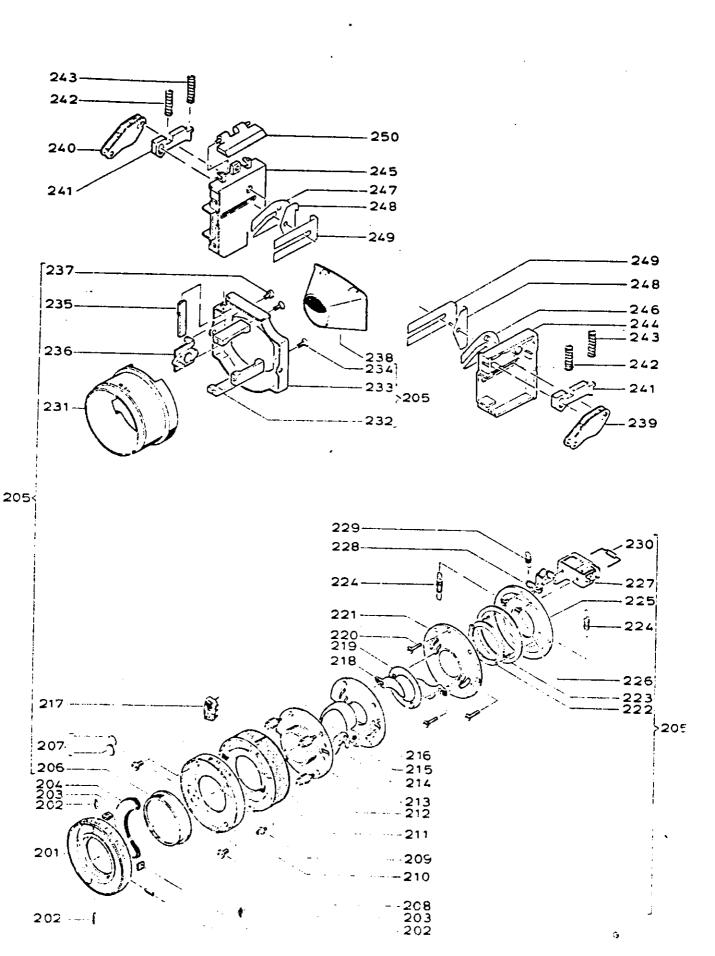
7. Lichteinfall durch die Gelenke (Bild-Nr.239 u. 240, Seite 7)

Da die Anschlagschraube , Teil-Nr. 01080 50002 (Bild-Nr. 209, Seite 7), im Führungsschlitz des Meter- bzw. Feetringes klemmen konnte, wurde der Führungsdurchmesser von 1,3 mm in 1,05 mm geändert. Damit verändert sich auch der Anschlag im Meter- bzw. Feetring. Dies wurde durch einen Druckbildvorsatz von 3 Grad (Zahlen verschoben) am Meter- bzw. Feetring ausgeglichen. Alle Meter- bzw. Feetringe und alte Anschlagschrauben laufen

14. Abdeckstreifen (Eild-Nr. 249, Seite 7) verbogen

Beim Austauschen ist darauf zu achten, daß nur alte oder nur neue Meter- bzw. Feetringe und Anschlagschrauben zueinander passen. Sollten Sie einmal ein altes und ein neues Teil kombiniert haben, so merken Sie dies daran, daß der Anschlag bei Einstellung auf Unendlich um 3 Grad verschoben ist. Eines der Teile ist dann zu wechseln.

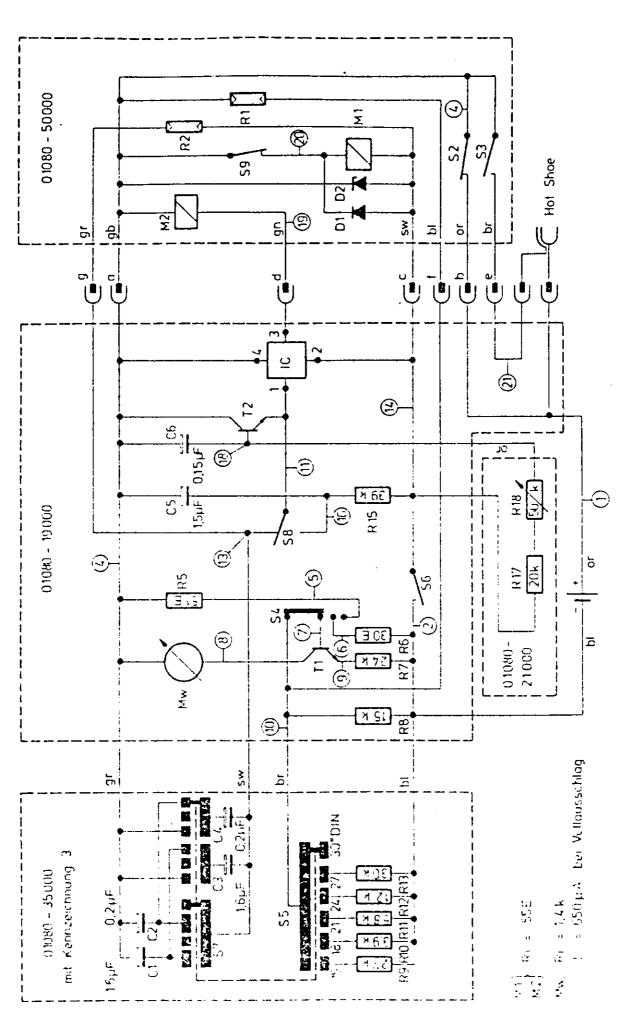
Schaltplan ab Nr. 3736001

Damit die kürzeste Verschlußzeit schneller und einfacher zu justieren ist, wird ab Kamera-Nr. 37 36 001 ein Potentiometer, Teil-Nr. 00000 36303, mit Vorwiderstand, Teil-Nr. 00000 36304, welche an der Trägerplatte, montiert, Teil-Nr. 01080 21000, sitzen, in die Kamera eingebaut. Der Potentiometer kann durch das Loch neben dem Spulenmitmehmer, mit Hilfe eines Schraubenziehers, erreicht und verstellt werden.

Bitte beachten Sie hierzu den neuen Schaltplan, Seite 21 C.

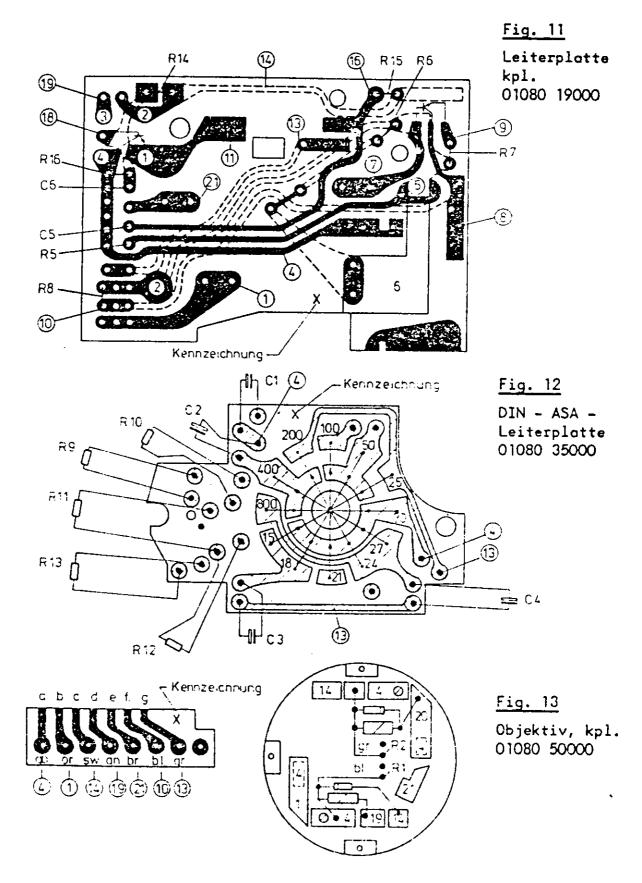
ab Kamera-Nr. 35 51 001 Anschluß- und Meßpunkte:

Bei Kameras mit neuer Elektronik zeigte sich, nach Benutzung von Elektronen - Blitzgeräten, daß der Verschluß offen bleibt. Hierbei ist der Schwellwertschalter (IC), durch zu hohe Spannungsspitzen aus dem E - Blitzgerät, defekt und muß erneuert werden. Damit dieser Fehler nicht mehr auftreten kann wird ca. ab Kamera - Nr. 35 53 000 die Schutzdiode D2 (siehe Schaltplan Seite 21) eingebaut. Bei Reparaturen von Kameras mit neuer Elektronik, die aber die Schutzdiode D2 noch nicht haben, löten Sie bitte die Diode nachträglich ein. Beachten Sie hierzu die Anschlußskizze Fig. 13, Seite 22.
